<b>DENOMINACIÓN:</b> Cruceiro de Orto CRUCEIROS e PETOS		<b>CLAVE de IDENTIFICACIÓN</b> CR-01	
<b>LOCALIZACIÓN:</b>		<b>COORDENADAS (U.T.M.):</b>	
Orto		X: 547.453	Y: 4.739.139
PARROQUIA: Boqueixón (San Vicente)		CONCELLO de BOQUEIXÓN	
<b>CARACTERÍSTICAS:</b>			
Arredor: rural, no lugar de Orto.			
Descrición: Cruceiro de 1647 sobre dúas gradas de sección cadrada, sobre as que descansa unha base prismática de aresta matadas na súa cara superior. Aloxa un fuste de sección cadrada en inicio e final e octogonal no resto.			
Capitel cúbico con volutas levando símbolos da Paixón, caveira con tibias en X, etc. Cruz cuadrangular co Cristo crucificado no seu anverso e a Purísima coroada no reverso.			
Estado constructivo: Su estado de conservación e de abandono.			
<b>PROTECCIÓN:</b>			
<b>GRADO de PROTECCIÓN:</b> Integral (Nivel I)			
Contorno de protección: Reflexado na cartografía.			
<b>ACTUACIÓNS e USOS PERMITIDOS e PROHIBIDOS:</b> En función do grao de protección, segundo o disposto no artigo 4.2.4 da Normativa.

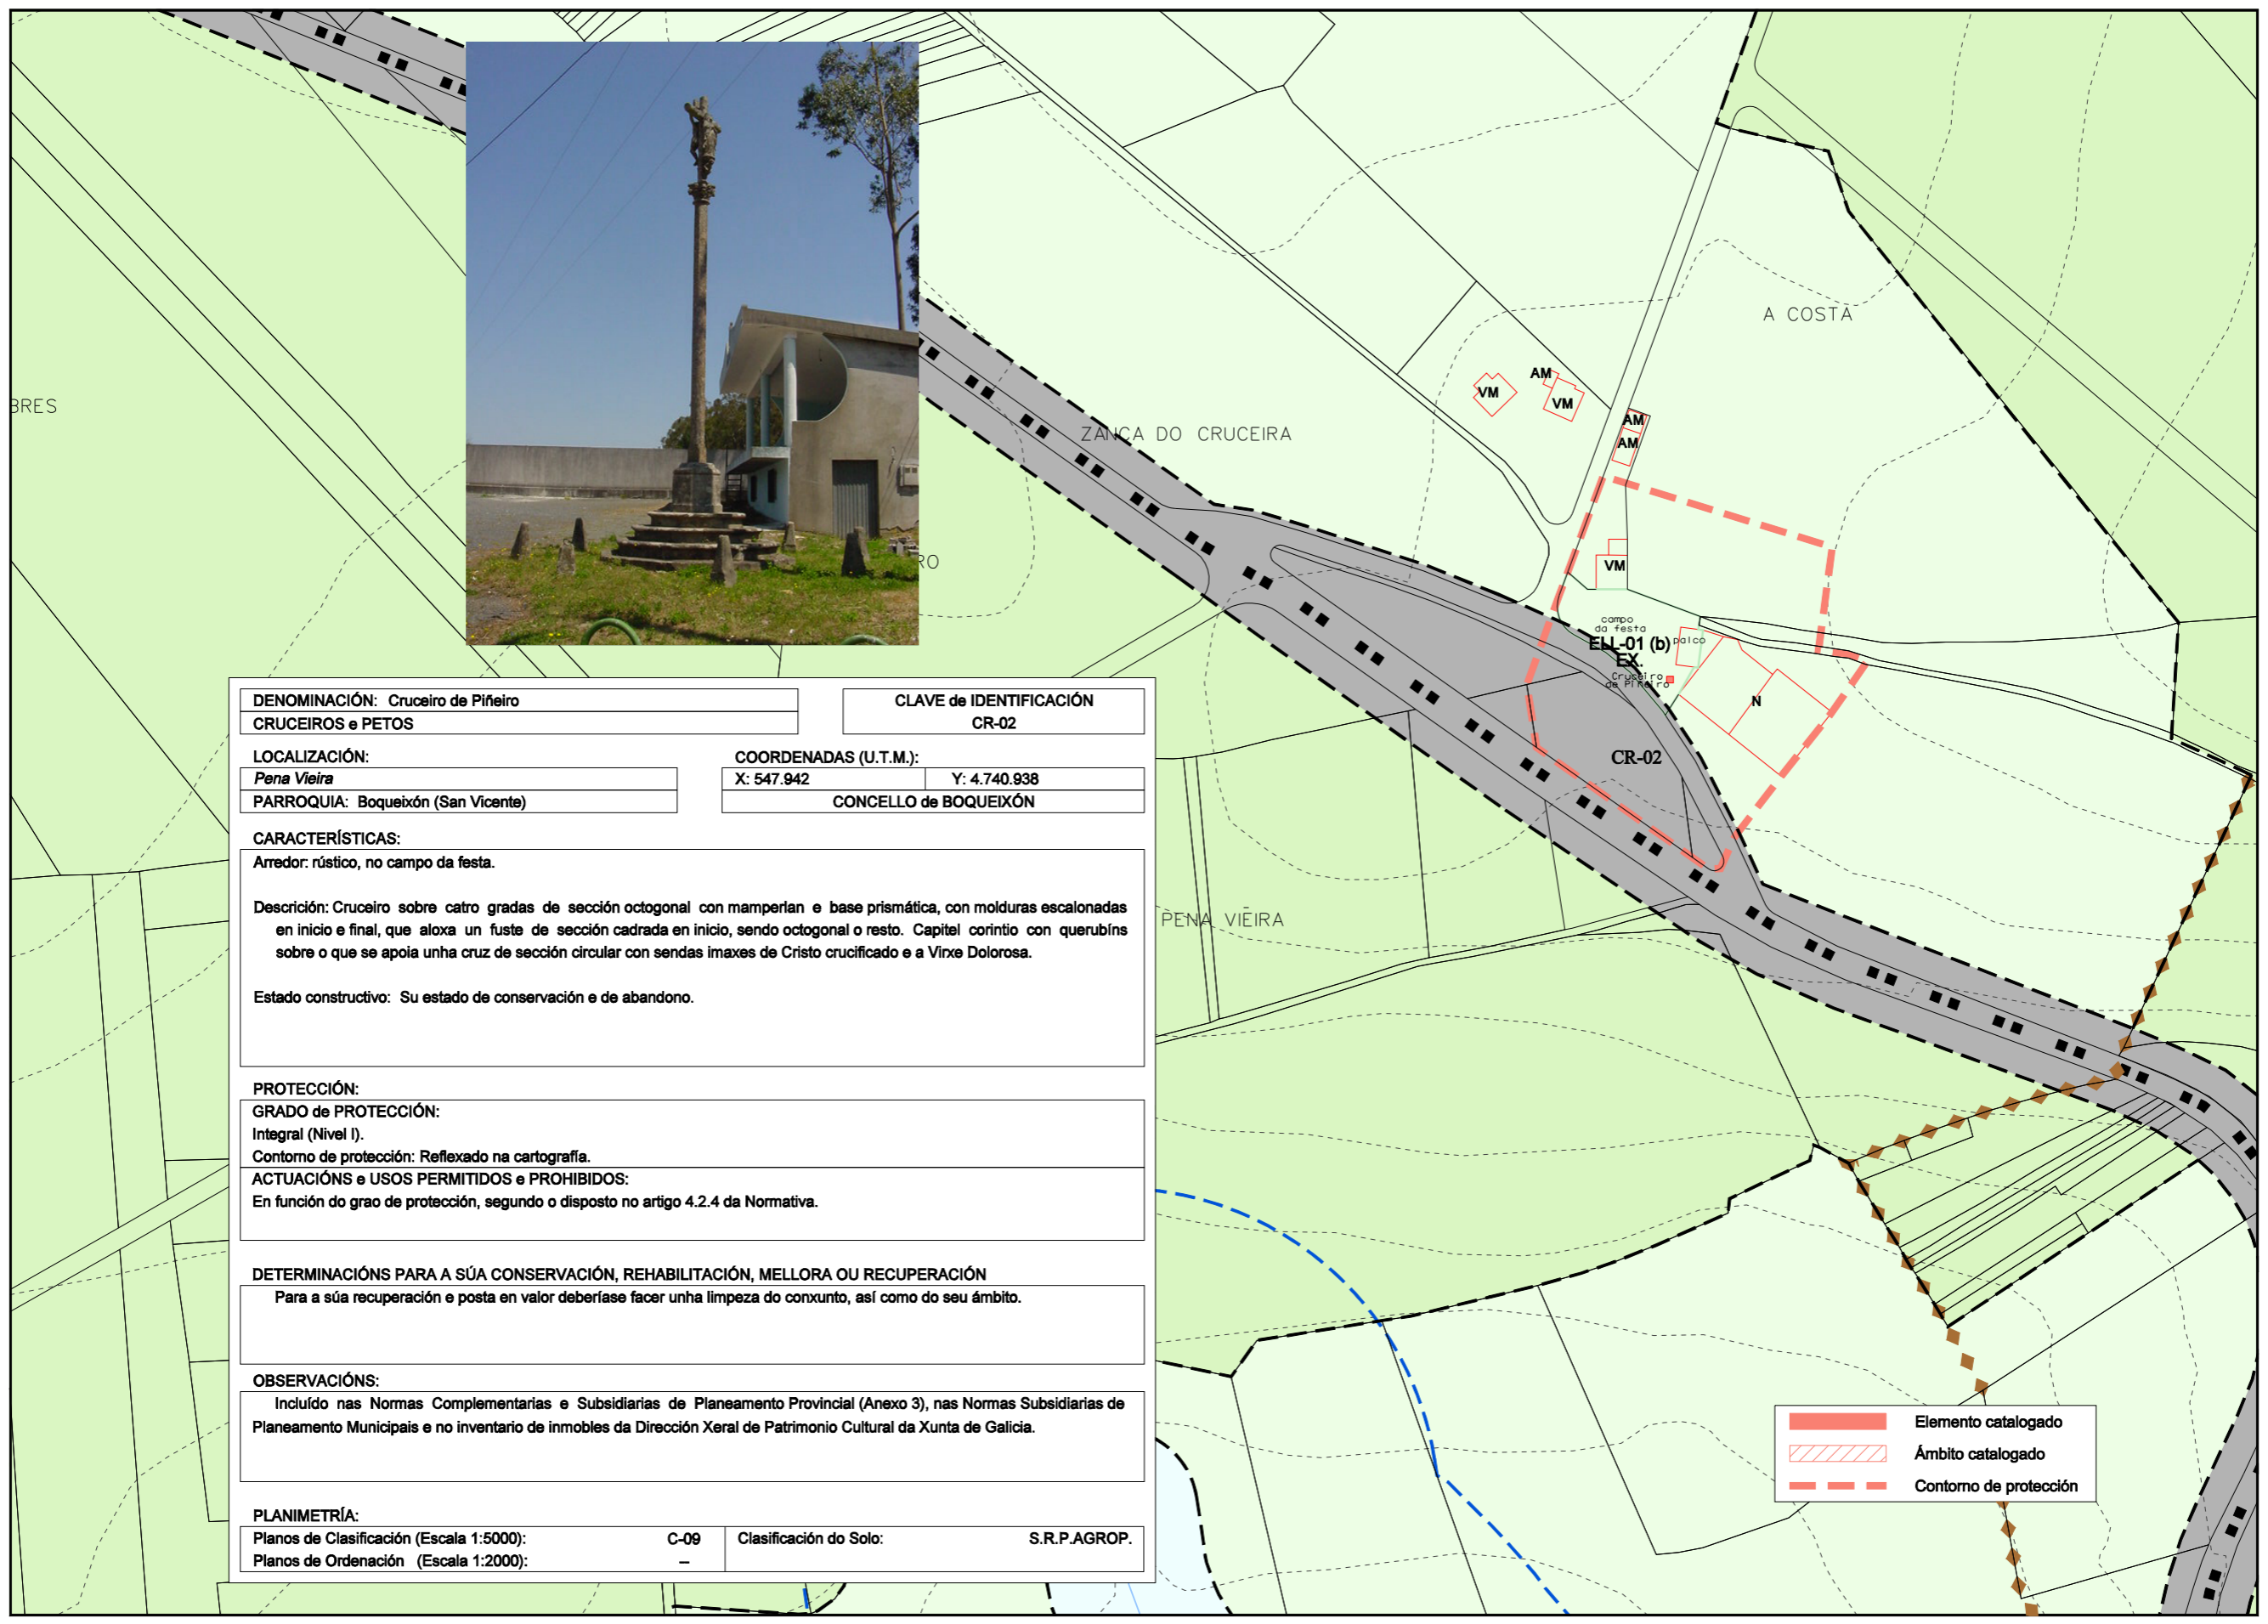
<b>DENOMINACIÓN:</b> Cruceiro de Piñeiro CRUCEIROS e PETOS		<b>CLAVE de IDENTIFICACIÓN</b> CR-02	
<b>LOCALIZACIÓN:</b> Pena Vieira		<b>COORDENADAS (U.T.M.):</b> X: 547.942    Y: 4.740.938	
PARROQUIA: Boqueixón (San Vicente)		CONCELLO de BOQUEIXÓN	
<b>CARACTERÍSTICAS:</b>			
Arredor: rústico, no campo da festa.			
Descrición: Cruceiro sobre catro gradas de sección octogonal con mampelran e base prismática, con molduras escalonadas en inicio e final, que aloxa un fuste de sección cadrada en inicio, sendo octogonal o resto. Capitel corintio con querubíns sobre o que se apoia unha cruz de sección circular con sendas imaxes de Cristo crucificado e a Virxe Dolorosa.			
Estado constructivo: Su estado de conservación e de abandono.			
<b>PROTECCIÓN:</b>			
<b>GRADO de PROTECCIÓN:</b> Integral (Nivel I).			
Contorno de protección: Reflexado na cartografía.			
<b>ACTUACIÓNS e USOS PERMITIDOS e PROHIBIDOS:</b> En función do grao de protección, segundo o disposto no artigo 4.2.4 da Normativa.

<b>DETERMINACIÓNS PARA A SÚA CONSERVACIÓN, REHABILITACIÓN, MELLORA OU RECUPERACIÓN</b>			
Para a súa recuperación e posta en valor deberíase facer unha limpeza do conxunto, así como do seu ámbito.			
<b>OBSERVACIÓNS:</b>			
Incluído nas Normas Complementarias e Subsidiarias de Planeamento Provincial (Anexo 3), nas Normas Subsidiarias de Planeamento Municipais e no inventario de inmobles da Dirección Xeral de Patrimonio Cultural da Xunta de Galicia.			
<b>PLANIMETRÍA:</b>			
Planos de Clasificación (Escala 1:5000):	C-09	Clasificación do Solo:	S.R.P.AGROP.
Planos de Ordenación (Escala 1:2000):	-

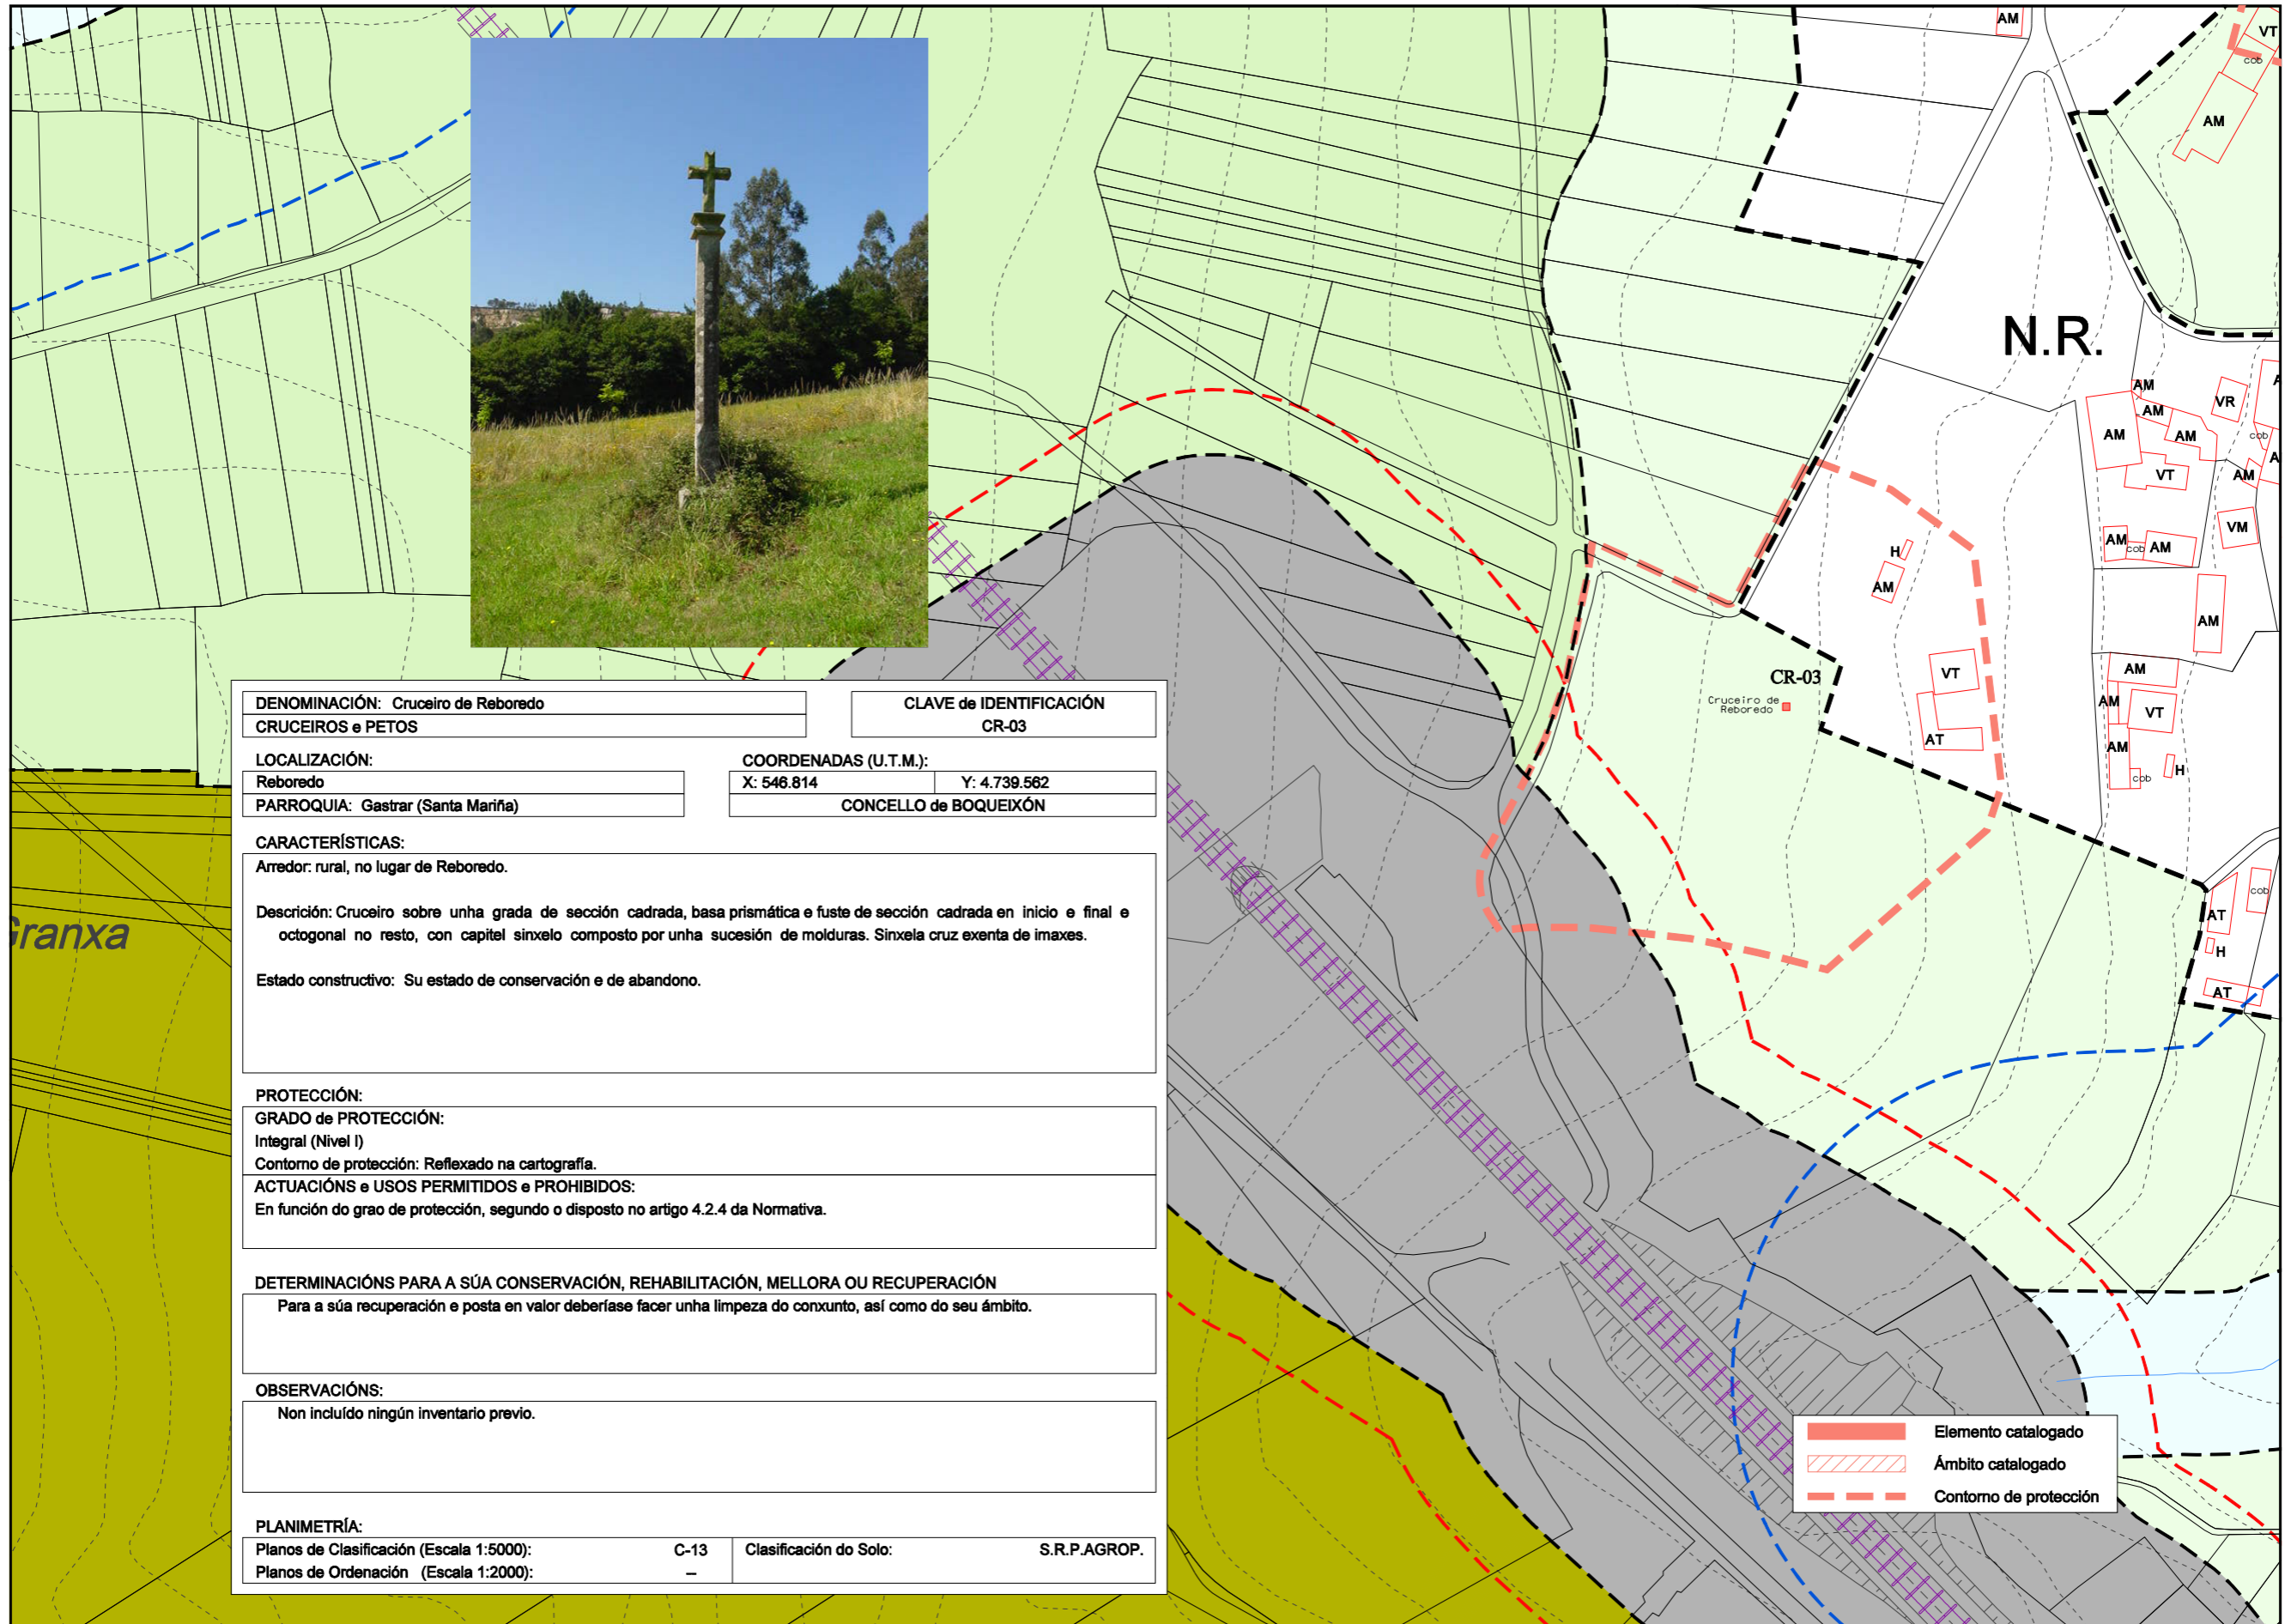
<b>DENOMINACIÓN:</b> Cruceiro de Reboredo		<b>CLAVE de IDENTIFICACIÓN</b>	
CRUCEIROS e PETOS		CR-03	
<b>LOCALIZACIÓN:</b>		<b>COORDENADAS (U.T.M.):</b>	
Reboredo		X: 546.814	Y: 4.739.562
PARROQUIA: Gastrar (Santa Mariña)		CONCELLO de BOQUEIXÓN	
<b>CARACTERÍSTICAS:</b>			
Arredor: rural, no lugar de Reboredo.			
Descrición: Cruceiro sobre unha grada de sección cadrada, basa prismática e fuste de sección cadrada en inicio e final e octogonal no resto, con capitel sinxelo composto por unha sucesión de molduras. Sinxela cruz exenta de imaxes.			
Estado constructivo: Su estado de conservación e de abandono.			
<b>PROTECCIÓN:</b>			
<b>GRADO de PROTECCIÓN:</b>			
Integral (Nivel I)			
Contorno de protección: Reflexado na cartografía.			
<b>ACTUACIÓNS e USOS PERMITIDOS e PROHIBIDOS:</b>			
En función do grao de protección, segundo o disposto no artigo 4.2.4 da Normativa.			
<b>DETERMINACIÓNS PARA A SÚA CONSERVACIÓN, REHABILITACIÓN, MELLORA OU RECUPERACIÓN</b>

Para a súa recuperación e posta en valor deberíase facer unha limpeza do conxunto, así como do seu ámbito.			
<b>OBSERVACIÓNS:</b>			
Non incluído ningún inventario previo.			
<b>PLANIMETRÍA:</b>			
Planos de Clasificación (Escala 1:5000):	C-13	Clasificación do Solo:	S.R.P.AGROP.
Planos de Ordenación (Escala 1:2000):	-

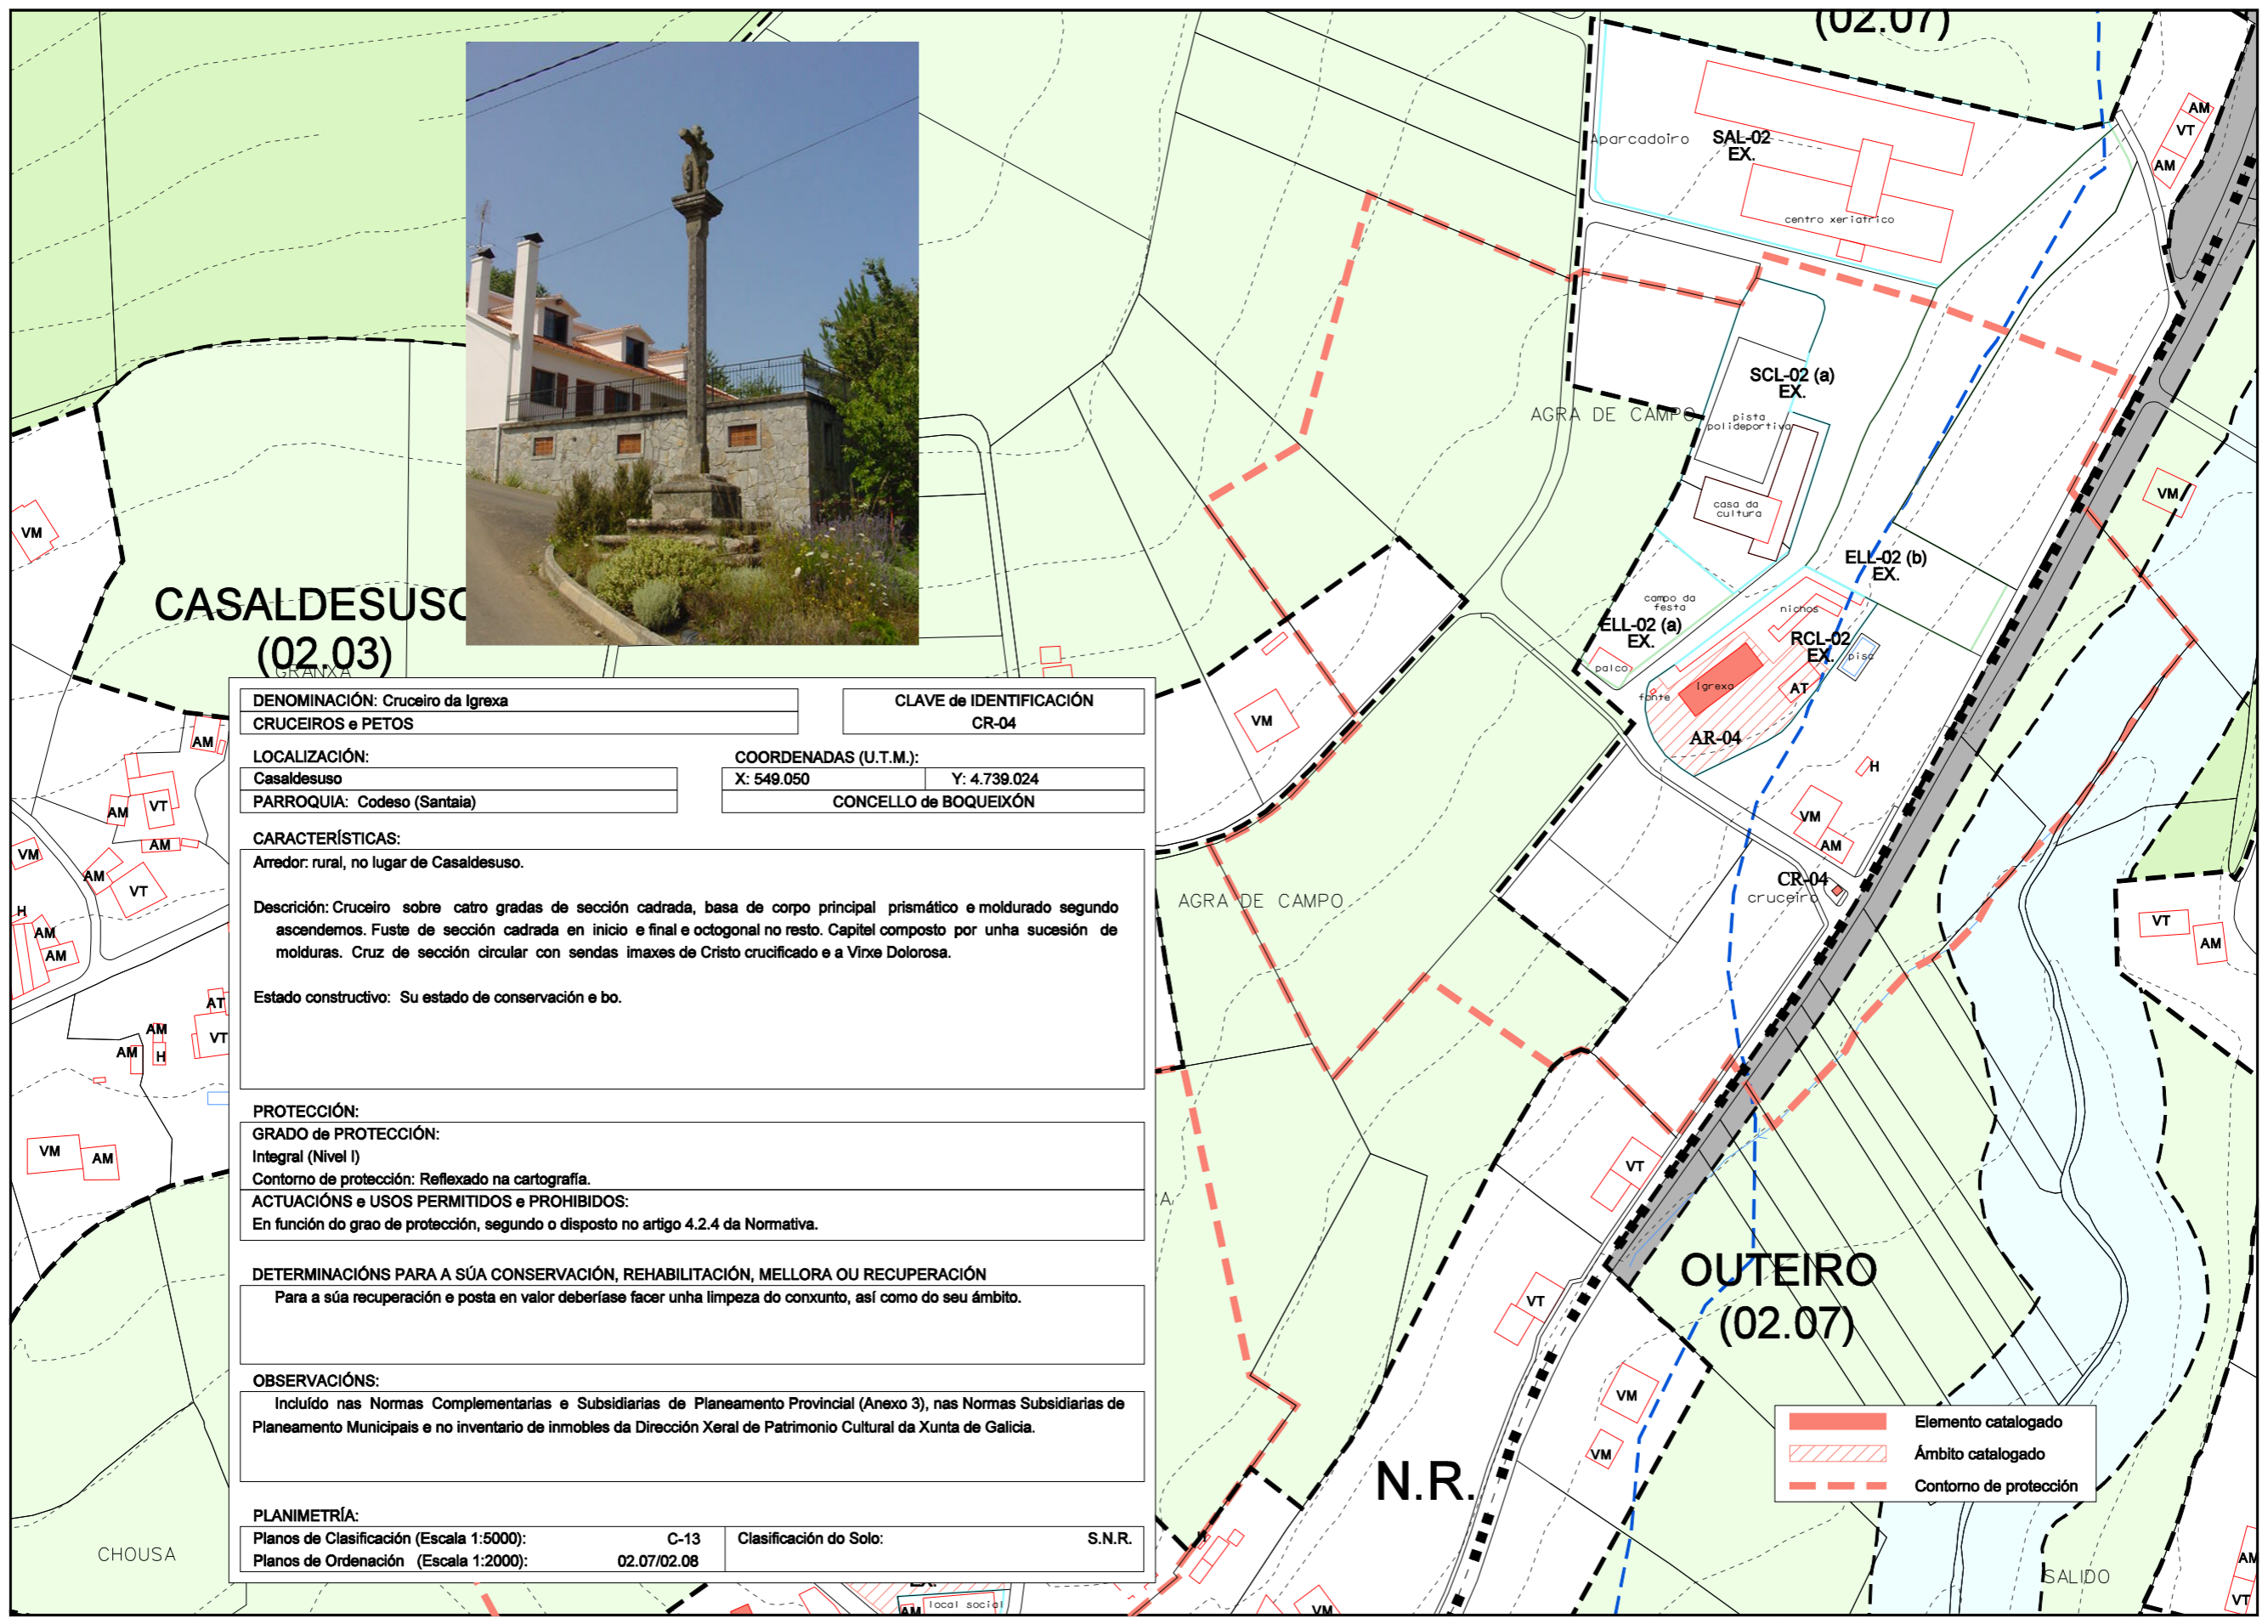
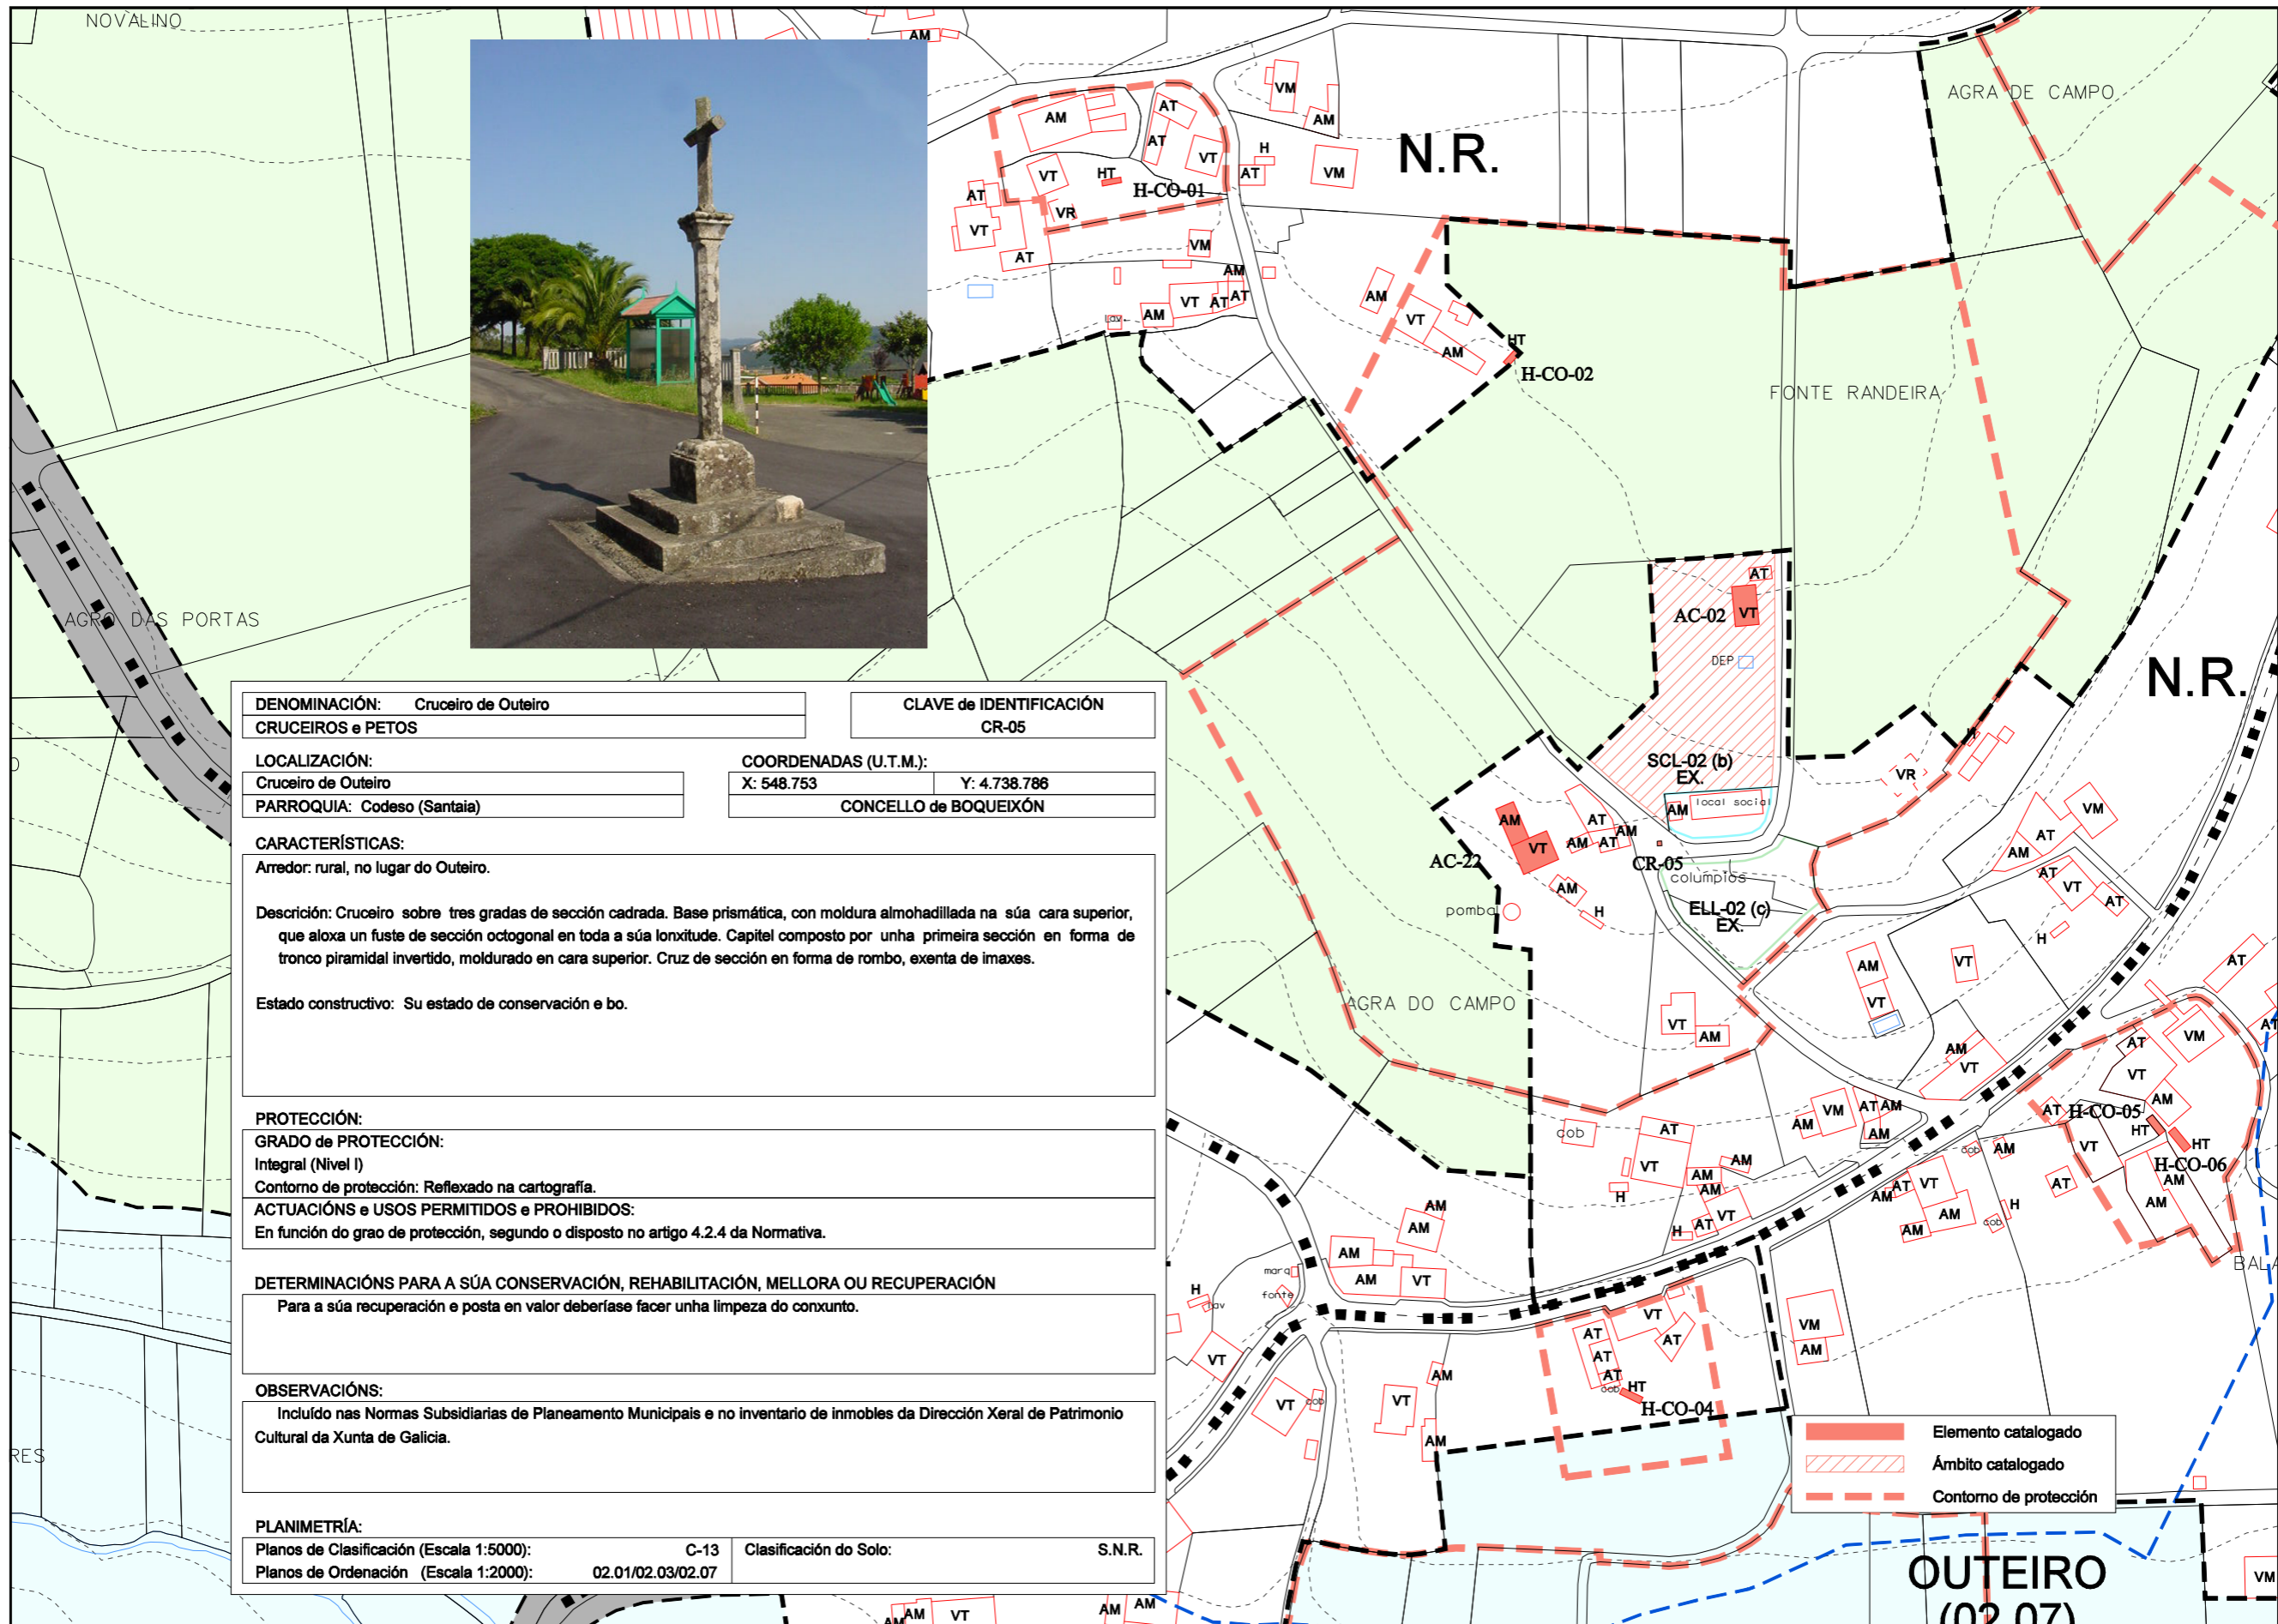
<b>DENOMINACIÓN:</b> Cruceiro de Outeiro		<b>CLAVE de IDENTIFICACIÓN</b> CR-05	
<b>LOCALIZACIÓN:</b> Cruceiro de Outeiro		<b>COORDENADAS (U.T.M.):</b> X: 548.753 Y: 4.738.788	
PARROQUIA: Codeso (Santaia)		CONCELLO de BOQUEIXÓN	
<b>CARACTERÍSTICAS:</b>			
Arredor: rural, no lugar do Outeiro.			
Descrición: Cruceiro sobre tres gradas de sección cadrada. Base prismática, con moldura almohadillada na súa cara superior, que aloxa un fuste de sección octogonal en toda a súa lonxitude. Capitel composto por unha primeira sección en forma de tronco piramidal invertido, moldurado en cara superior. Cruz de sección en forma de rombo, exenta de imaxes.			
Estado constructivo: Su estado de conservación e bo.			
<b>PROTECCIÓN:</b>			
<b>GRADO de PROTECCIÓN:</b> Integral (Nivel I)			
Contorno de protección: Reflexado na cartografía.			
<b>ACTUACIÓNS e USOS PERMITIDOS e PROHIBIDOS:</b> En función do grao de protección, segundo o disposto no artigo 4.2.4 da Normativa.

<b>DETERMINACIÓNS PARA A SÚA CONSERVACIÓN, REHABILITACIÓN, MELLORA OU RECUPERACIÓN</b>			
Para a súa recuperación e posta en valor deberíase facer unha limpeza do conxunto.			
<b>OBSERVACIÓNS:</b> Incluído nas Normas Subsidiarias de Planeamento Municipais e no inventario de inmobles da Dirección Xeral de Patrimonio Cultural da Xunta de Galicia.			
<b>PLANIMETRÍA:</b>			
Planos de Clasificación (Escala 1:5000):	C-13	Clasificación do Solo:	S.N.R.
Planos de Ordenación (Escala 1:2000):	02.01/02.03/02.07

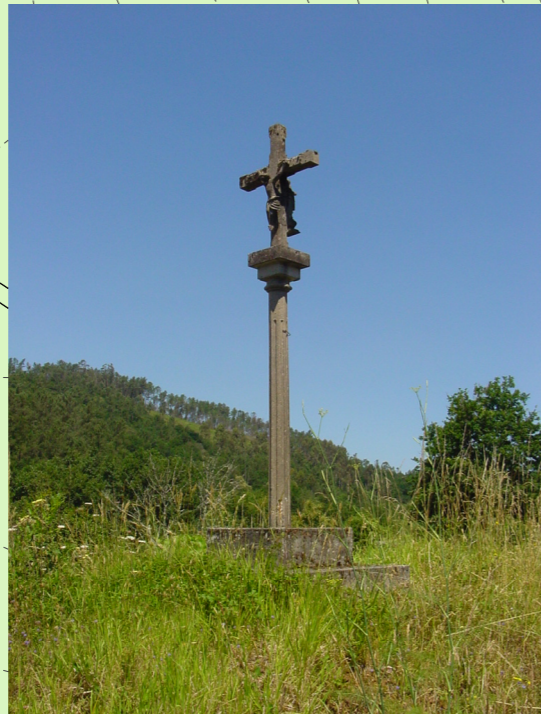
<b>DENOMINACIÓN:</b> Cruceiro de Donas CRUCEIROS e PETOS		<b>CLAVE de IDENTIFICACIÓN</b> CR-06	
<b>LOCALIZACIÓN:</b> Donas		<b>COORDENADAS (U.T.M.):</b> X: 550.292    Y: 4.738.205	
PARROQUIA: Donas (San Pedro)		CONCELLO de BOQUEIXÓN	
<b>CARACTERÍSTICAS:</b>			
Arredor: rural, no lugar de Donas.			
Descrición: Cruceiro sobre dúas gradas de sección cadrada, sen basa e fuste acanalado, rematado en capitel composto por dúas pezas prismáticas, sendo o aresta da inferior, de menor tamaño que a superior. Remata nunha cruz de sección cadrada con sendas imaxes de Cristo crucificado e a Virxe.			
Estado constructivo: Su estado de conservación e de abandono.			
<b>PROTECCIÓN:</b>			
<b>GRADO de PROTECCIÓN:</b> Integral (Nivel I)			
Contorno de protección: Reflexado na cartografía.			
<b>ACTUACIÓNS e USOS PERMITIDOS e PROHIBIDOS:</b> En función do grao de protección, segundo o disposto no artigo 4.2.4 da Normativa.

<b>DETERMINACIÓNS PARA A SÚA CONSERVACIÓN, REHABILITACIÓN, MELLORA OU RECUPERACIÓN</b> Para a súa recuperación e posta en valor deberíase facer unha limpeza do conxunto.			
<b>OBSERVACIÓNS:</b> Incluído nas Normas Subsidiarias de Planeamento Municipais.			
<b>PLANIMETRÍA:</b>			
Planos de Clasificación (Escala 1:5000):	C-14	Clasificación do Solo:	S.R.P.A.
Planos de Ordenación (Escala 1:2000):	03.01

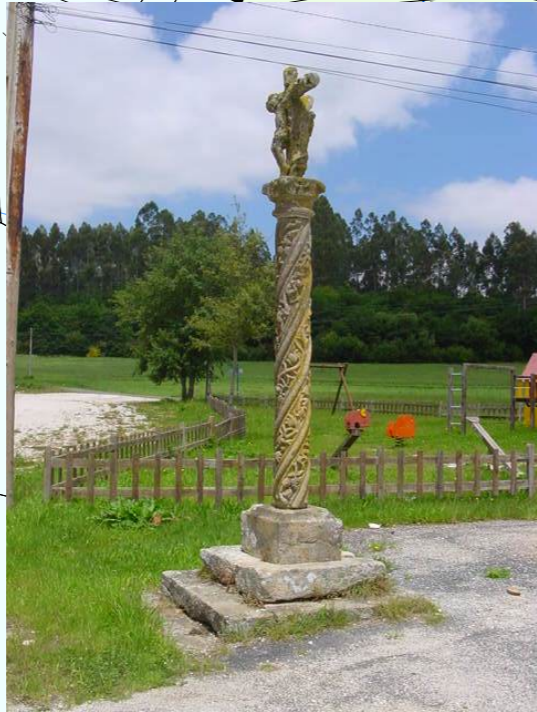
DENOMINACIÓN: Cruceiro de Lamas		CLAVE de IDENTIFICACIÓN	
CRUCEIROS e PETOS		CR-07	
LOCALIZACIÓN:		COORDENADAS (U.T.M.):	
A Eirexe		X: 545.454	Y: 4.744.026
PARROQUIA: Lamas (Santa María)		CONCELLO de BOQUEIXÓN	
CARACTERÍSTICAS:			
Arredor: rural, no lugar de A Eirexe, próximo ao campo da festa.			
Descrición: Cruceiro sobre tres gradas de sección cadrada e basa prismática sobre a que se apoia un fuste de sección circular, decorado con espirais e adornos florais, que soporta un capitel integrado por toro, escocia e peza prismática decorada con imaxes nas súas caras, así como esquinas, se ben é certo que estes se atopan moi erosionados. Cruz de sección circular, lefiosa con nós e sendas imaxes de Cristo crucificado e a Piedade.			
Estado constructivo: Su estado de conservación e bo.			
PROTECCIÓN:			
GRADO de PROTECCIÓN:			
Integral (Nivel I)			
Contorno de protección: Reflexado na cartografía.			
ACTUACIÓNS e USOS PERMITIDOS e PROHIBIDOS:

En función do grao de protección, segundo o disposto no artigo 4.2.4 da Normativa.			
DETERMINACIÓNS PARA A SÚA CONSERVACIÓN, REHABILITACIÓN, MELLORA OU RECUPERACIÓN			
Para a súa recuperación e posta en valor deberíase facer unha limpeza do conxunto.			
OBSERVACIÓNS:			
Incluído nas Normas Complementarias e Subsidiarias de Planeamento Provincial (Anexo 3), nas Normas Subsidiarias de Planeamento Municipais e no inventario de inmobles da Dirección Xeral de Patrimonio Cultural da Xunta de Galicia. Dito cruceiro atópase suxeito ao Decreto 571/1963 de 14 de Marzo sobre protección de los escudos, emblemas, piedras heráldicas, rollos de justicia, cruces de término y piezas similares de interés históricoartístico, e considerado Ben de Interese Cultural (B.I.C.).			
PLANIMETRÍA:			
Planos de Clasificación (Escala 1:5000):		C-05	Clasificación do Solo:
Planos de Ordenación (Escala 1:2000):		06.04/06.08	S.N.R.

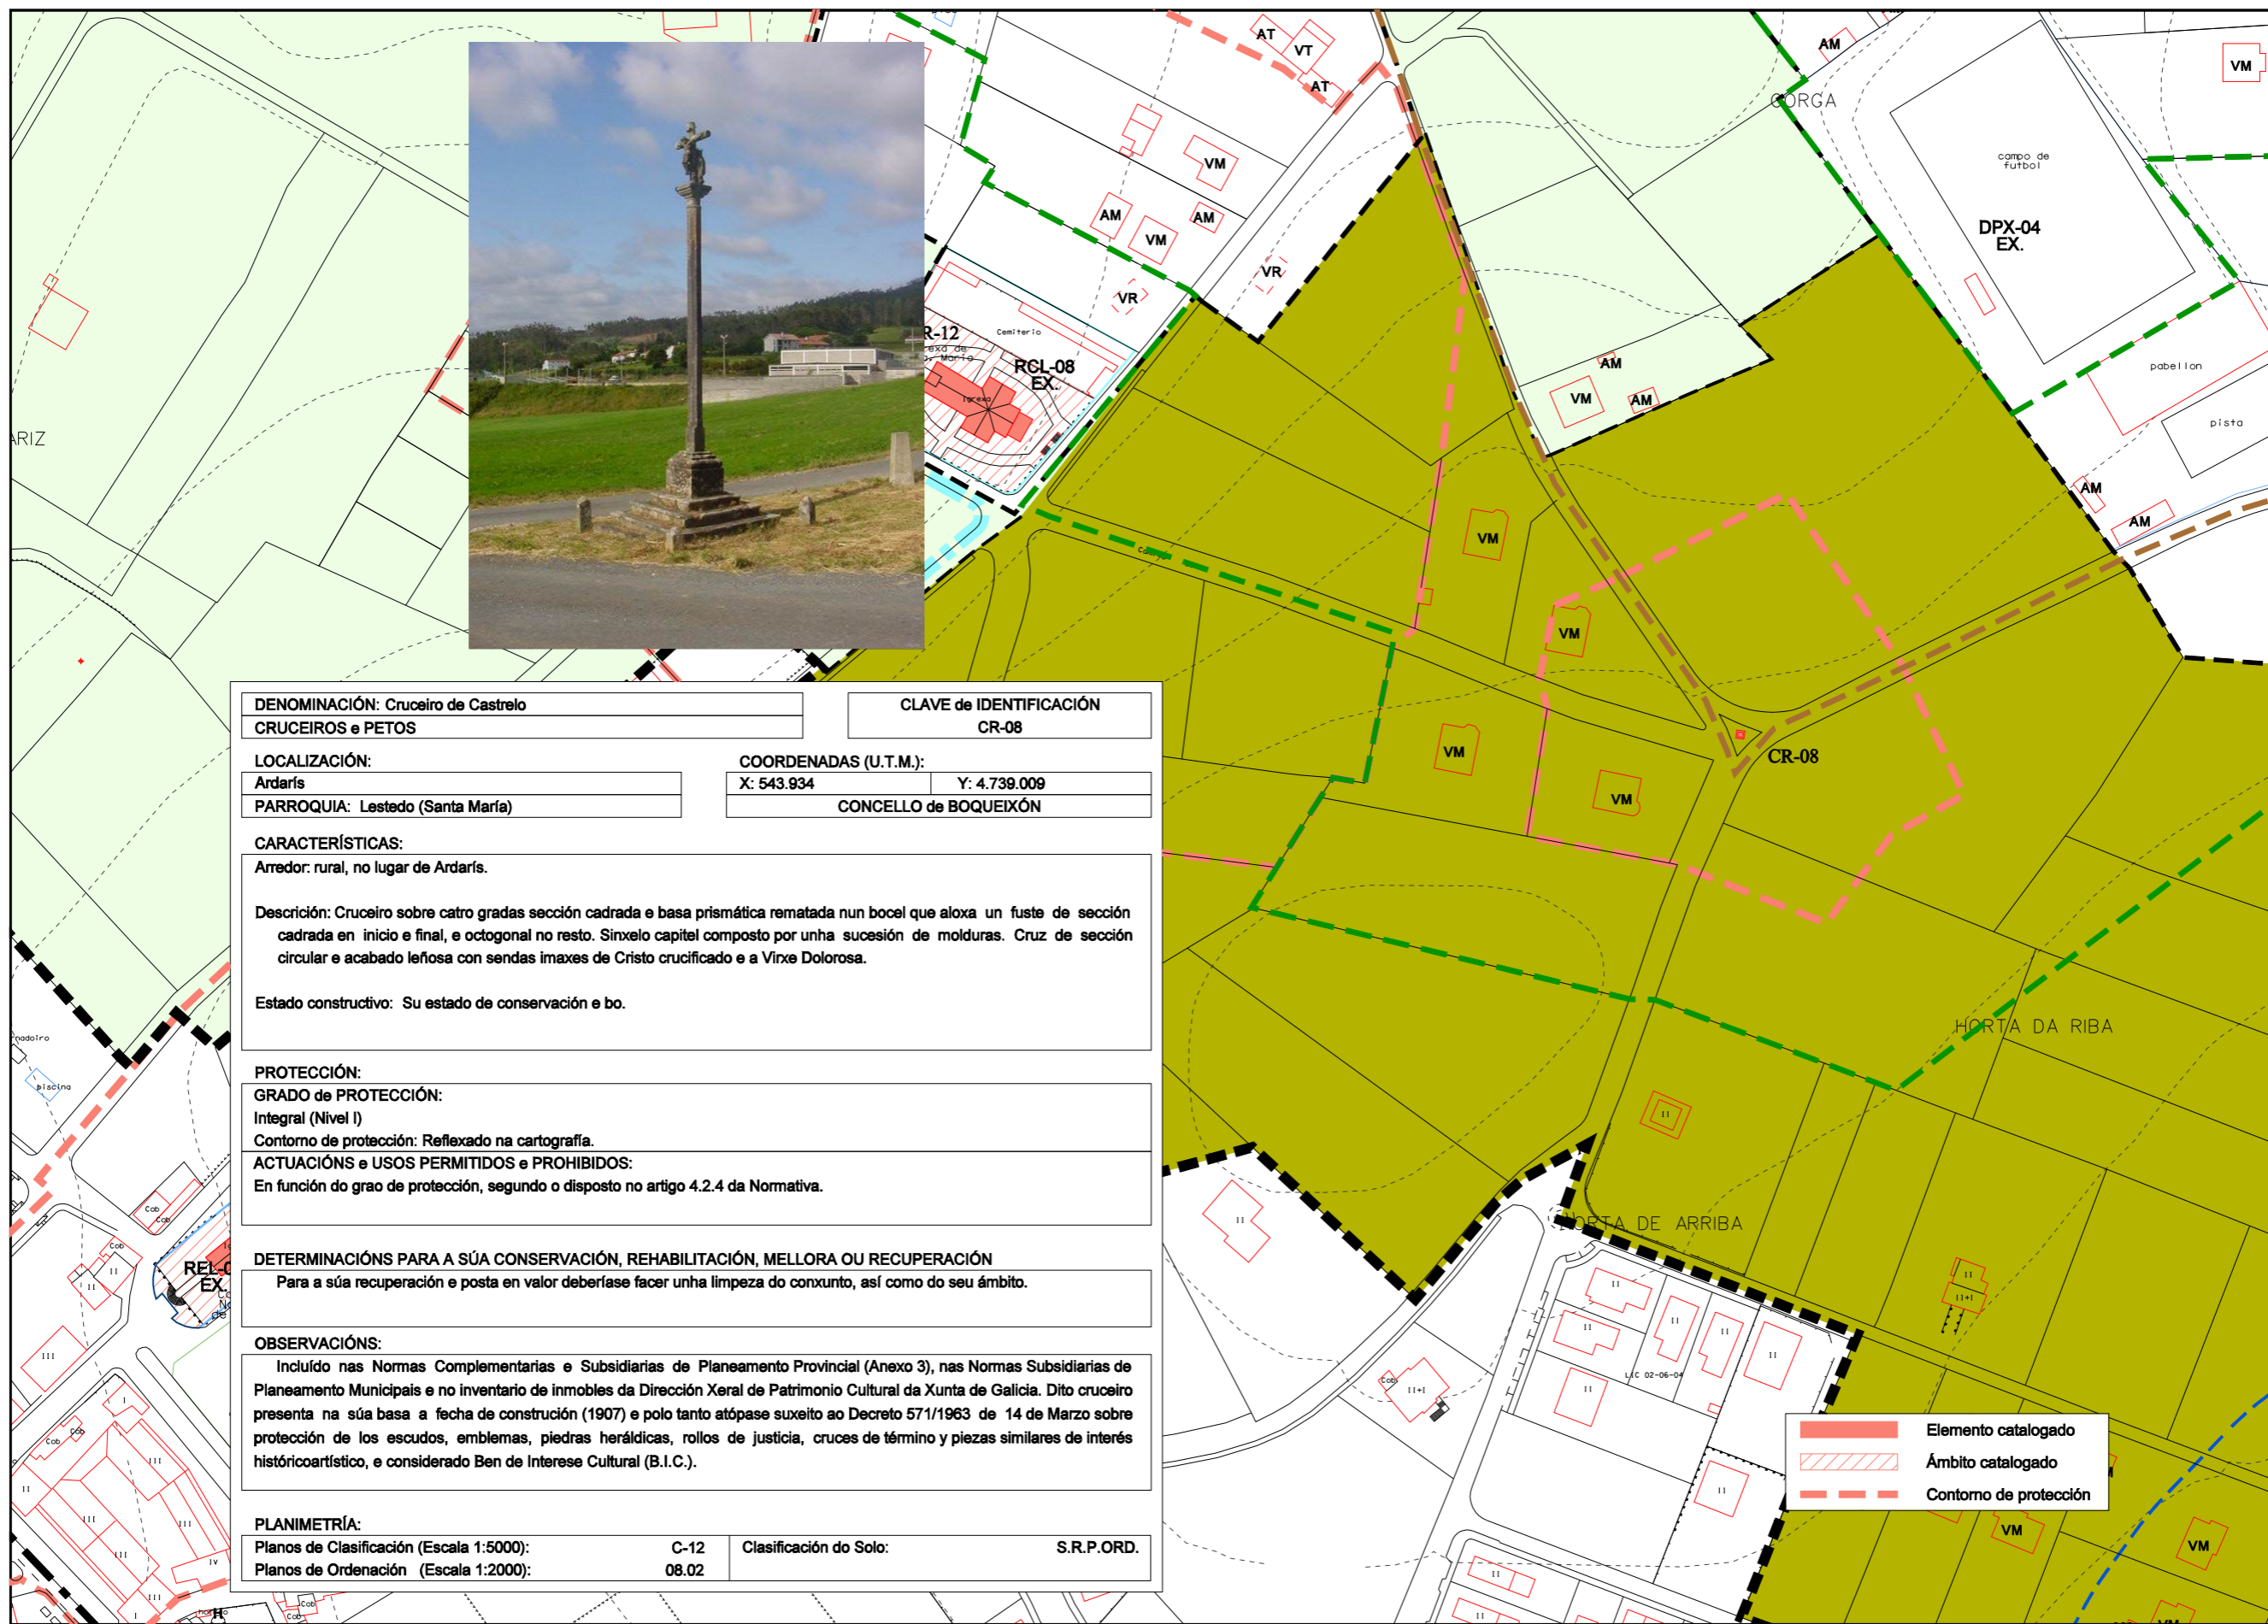
<b>DENOMINACIÓN:</b> Cruceiro de Castelo CRUCEIROS e PETOS		<b>CLAVE de IDENTIFICACIÓN</b> CR-08	
<b>LOCALIZACIÓN:</b>		<b>COORDENADAS (U.T.M.):</b>	
Ardarís		X: 543.934	Y: 4.739.009
PARROQUIA: Lestedo (Santa María)		CONCELLO de BOQUEIXÓN	
<b>CARACTERÍSTICAS:</b>			
Arredor: rural, no lugar de Ardarís.			
Descrición: Cruceiro sobre catro gradas sección cadrada e basa prismática rematada nun bocel que aloxa un fuste de sección cadrada en inicio e final, e octogonal no resto. Sinxelo capitel composto por unha sucesión de molduras. Cruz de sección circular e acabado leñoso con sendas imaxes de Cristo crucificado e a Virxe Dolorosa.			
Estado constructivo: Su estado de conservación e bo.			
<b>PROTECCIÓN:</b>			
<b>GRADO de PROTECCIÓN:</b>			
Integral (Nivel I)			
Contorno de protección: Reflexado na cartografía.			
<b>ACTUACIÓNs e USOS PERMITIDOS e PROHIBIDOS:</b>			
En función do grao de protección, segundo o disposto no artigo 4.2.4 da Normativa.

<b>DETERMINACIÓNs PARA A SÚA CONSERVACIÓN, REHABILITACIÓN, MELLORA OU RECUPERACIÓN</b>			
Para a súa recuperación e posta en valor deberíase facer unha limpeza do conxunto, así como do seu ámbito.			
<b>OBSERVACIÓNs:</b>			
Incluído nas Normas Complementarias e Subsidiarias de Planeamento Provincial (Anexo 3), nas Normas Subsidiarias de Planeamento Municipais e no inventario de inmobles da Dirección Xeral de Patrimonio Cultural da Xunta de Galicia. Dito cruceiro presenta na súa basa a fecha de construción (1907) e polo tanto atópase suxeito ao Decreto 571/1963 de 14 de Marzo sobre protección de los escudos, emblemas, piedras heráldicas, rollos de justicia, cruces de término y piezas similares de interés históricoartístico, e considerado Ben de Interese Cultural (B.I.C.).			
<b>PLANIMETRÍA:</b>			
Planos de Clasificación (Escala 1:5000):	C-12	Clasificación do Solo:	S.R.P.ORD.
Planos de Ordenación (Escala 1:2000):	08.02
