<b>DENOMINACIÓN:</b> Cruceiro de Orto CRUCEIROS e PETOS		<b>CLAVE de IDENTIFICACIÓN</b> CR-01	
<b>LOCALIZACIÓN:</b>		<b>COORDENADAS (U.T.M.):</b>	
Orto		X: 547.453	Y: 4.739.139
PARROQUIA: Boqueixón (San Vicente)		CONCELLO de BOQUEIXÓN	
<b>CARACTERÍSTICAS:</b>			
Arredor: rural, no lugar de Orto.			
Descrición: Cruceiro de 1647 sobre dúas gradas de sección cadrada, sobre as que descansa unha base prismática de aresta matadas na súa cara superior. Aloxa un fuste de sección cadrada en inicio e final e octogonal no resto.			
Capitel cúbico con volutas levando símbolos da Paixón, caveira con tibias en X, etc. Cruz cuadrangular co Cristo crucificado no seu anverso e a Purísima coroada no reverso.			
Estado constructivo: Su estado de conservación e de abandono.			
<b>PROTECCIÓN:</b>			
<b>GRADO de PROTECCIÓN:</b> Integral (Nivel I)			
Contorno de protección: Reflexado na cartografía.			
<b>ACTUACIÓNS e USOS PERMITIDOS e PROHIBIDOS:</b> En función do grao de protección, segundo o disposto no artigo 4.2.4 da Normativa.

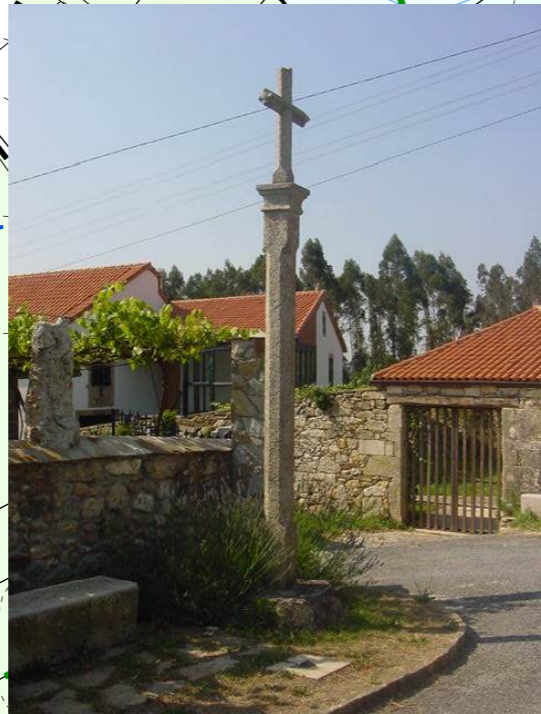
DENOMINACIÓN: Cruceiro de Cachosenande CRUCEIROS e PETOS		CLAVE de IDENTIFICACIÓN CR-09	
LOCALIZACIÓN: Cachosenande		COORDENADAS (U.T.M.): X: 544.072 Y: 4.739.440	
PARROQUIA: Lestedo (Santa María)		CONCELLO de BOQUEIXÓN	
CARACTERÍSTICAS:			
Arredor: rural, no lugar de Cachosenande, próximo á reitoral.			
Descrición: Cruceiro sen gradas, onde a basa, prismática, descansa directamente sobre o solo. Fuste de sección cadrada en inicio e final, e octogonal no resto, que soporta un capitel sinxelo. Cruz de sección en forma de rombo, exenta de imaxes.			
Estado constructivo: Su estado de conservación e bo.			
PROTECCIÓN:			
GRADO de PROTECCIÓN: Integral (Nivel I)			
Contorno de protección: Reflexado na cartografía.			
ACTUACIÓNS e USOS PERMITIDOS e PROHIBIDOS: En función do grao de protección, segundo o disposto no artigo 4.2.4 da Normativa.			
DETERMINACIÓNS PARA A SÚA CONSERVACIÓN, REHABILITACIÓN, MELLORA OU RECUPERACIÓN

Para a súa recuperación e posta en valor deberíase facer unha limpeza do ámbito.			
OBSERVACIÓNS: Incluído nas Normas Subsidiarias de Planeamento Municipais e no inventario de inmobles da Dirección Xeral de Patrimonio Cultural da Xunta de Galicia.			
PLANIMETRÍA:			
Planos de Clasificación (Escala 1:5000):	C-12	Clasificación do Solo:	S.N.R.
Planos de Ordenación (Escala 1:2000):	08.02

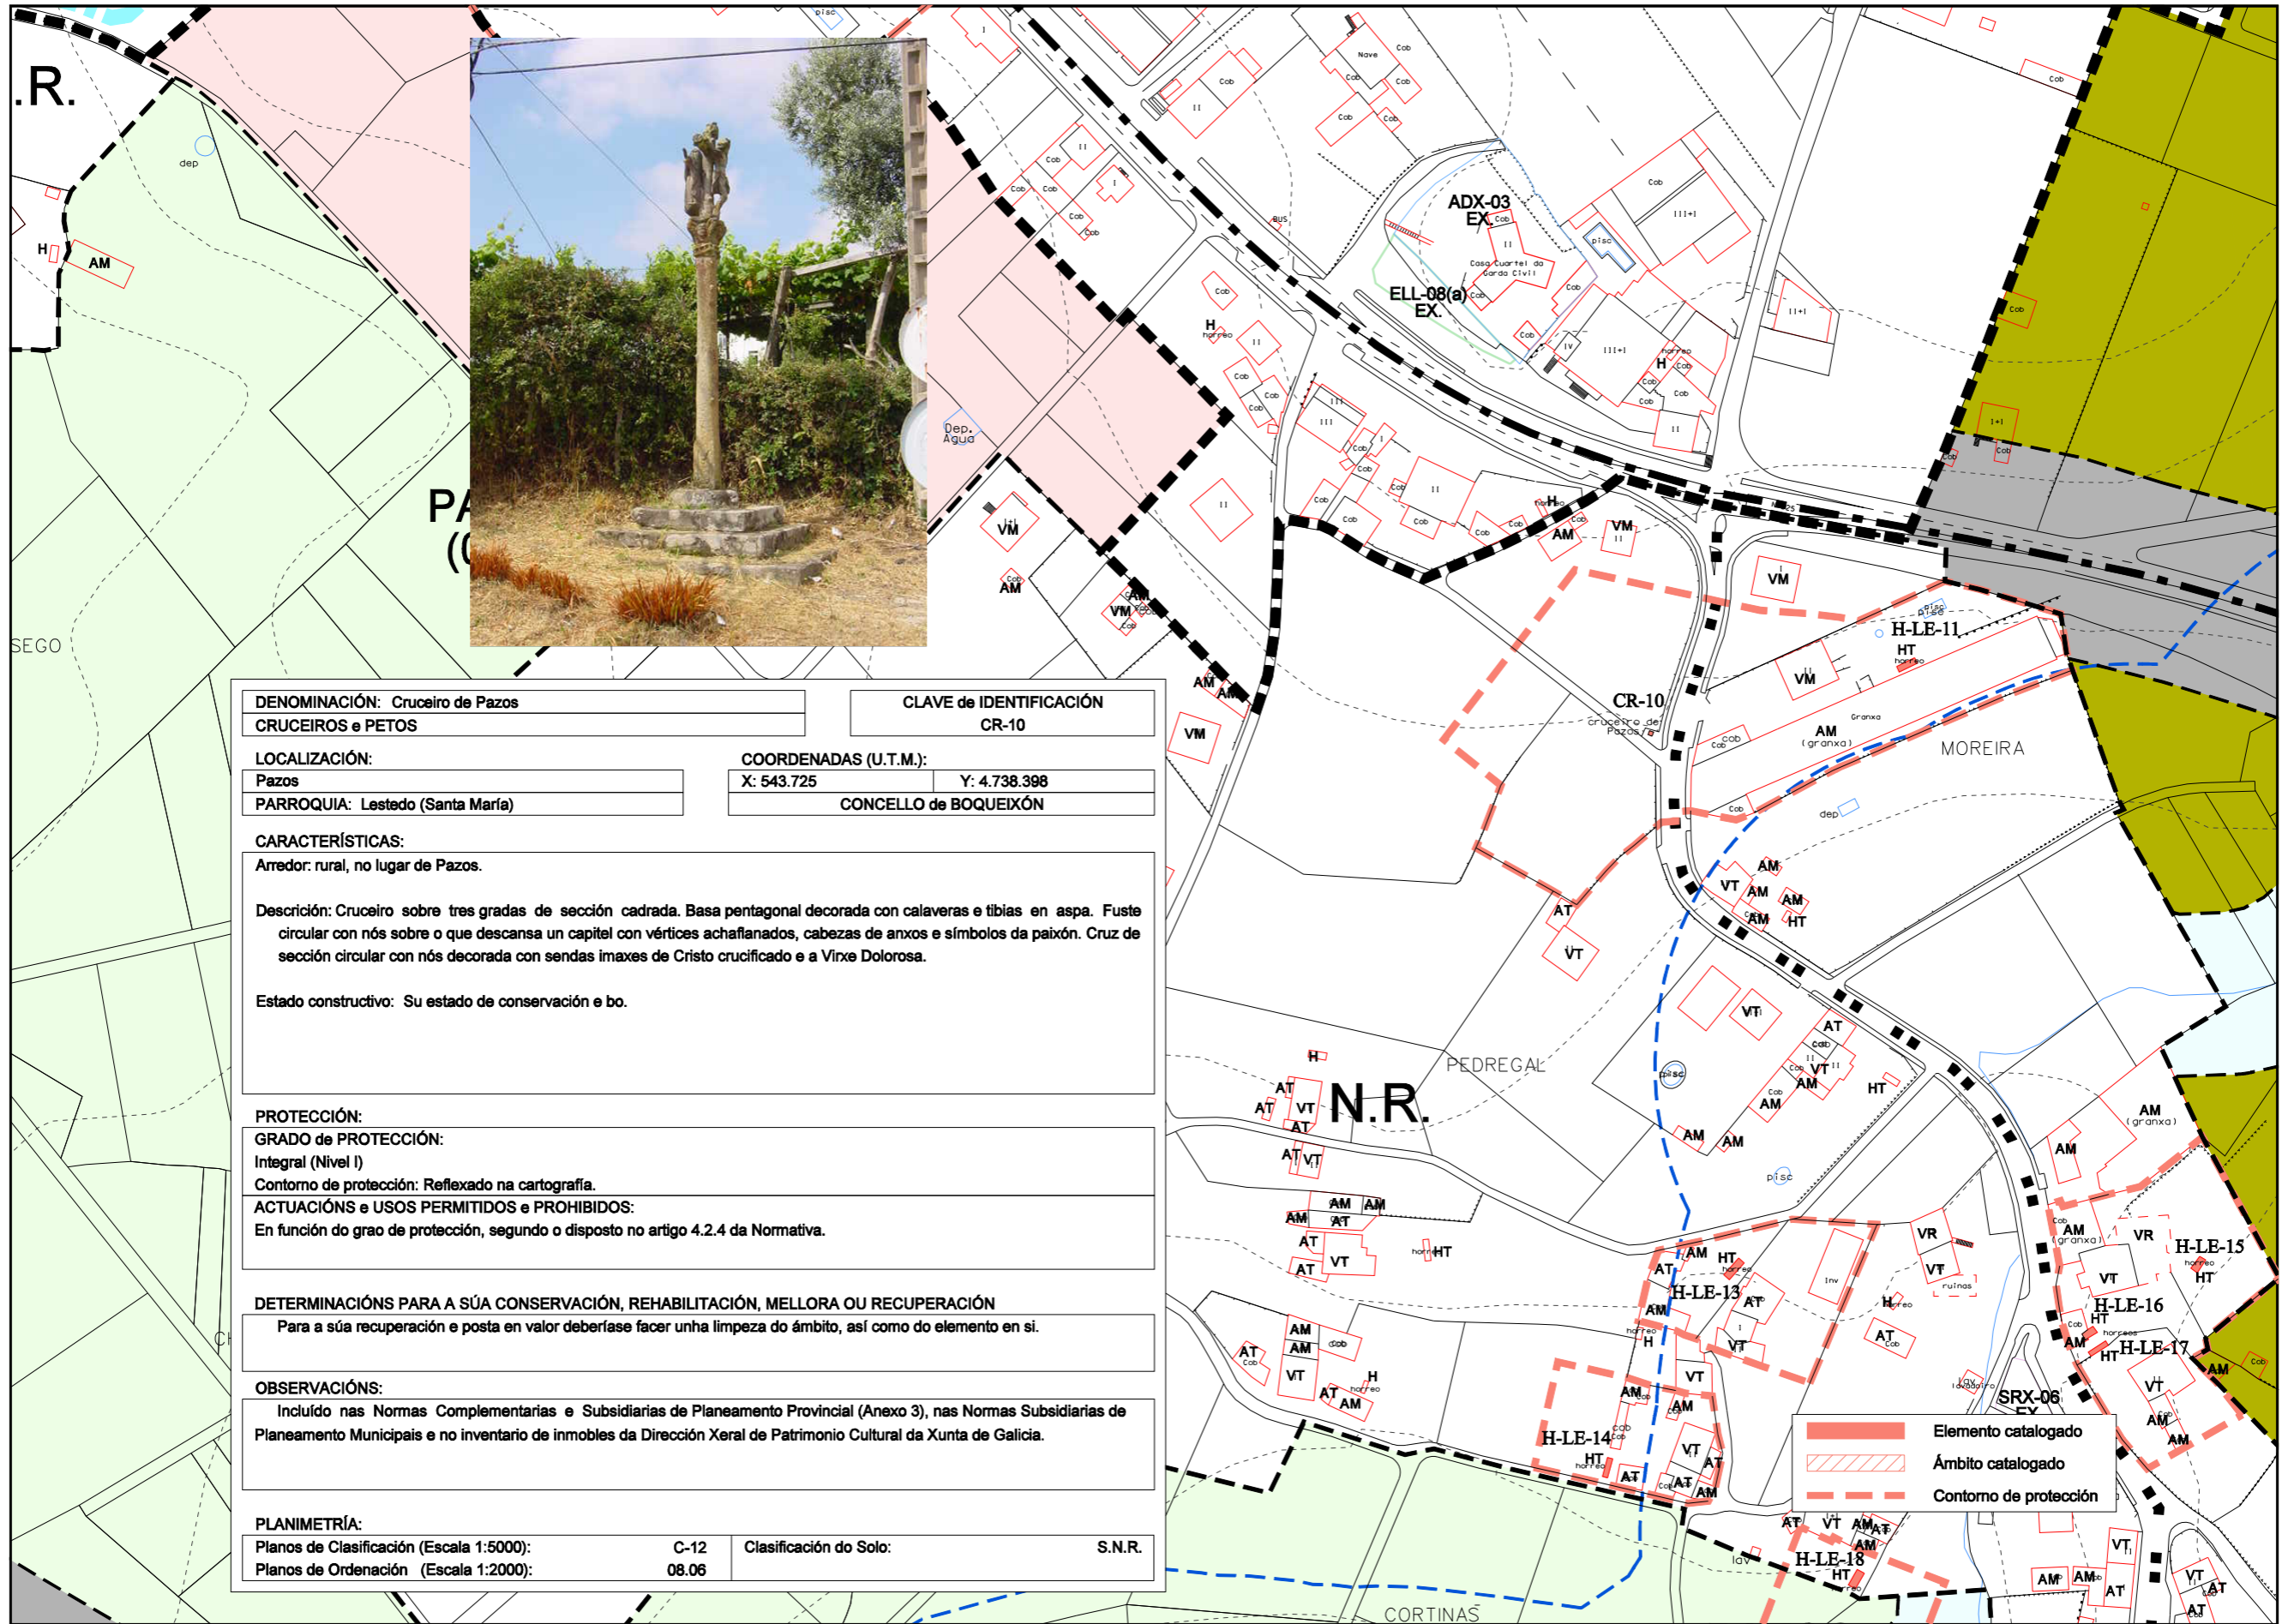
<b>DENOMINACIÓN:</b> Cruceiro de Pazos		<b>CLAVE de IDENTIFICACIÓN</b> CR-10	
<b>LOCALIZACIÓN:</b> Pazos		<b>COORDENADAS (U.T.M.):</b> X: 543.725      Y: 4.738.398	
PARROQUIA: Lestedo (Santa María)		CONCELLO de BOQUEIXÓN	
<b>CARACTERÍSTICAS:</b>			
Arredor: rural, no lugar de Pazos.			
Descrición: Cruceiro sobre tres gradas de sección cadrada. Baza pentagonal decorada con calaveras e tibias en aspa. Fuste circular con nós sobre o que descansa un capitel con vértices achafianados, cabezas de anxos e símbolos da paixón. Cruz de sección circular con nós decorada con sendas imaxes de Cristo crucificado e a Virxe Dolorosa.			
Estado constructivo: Su estado de conservación e bo.			
<b>PROTECCIÓN:</b>			
<b>GRADO de PROTECCIÓN:</b> Integral (Nivel I)			
Contorno de protección: Reflexado na cartografía.			
<b>ACTUACIÓNS e USOS PERMITIDOS e PROHIBIDOS:</b> En función do grao de protección, segundo o disposto no artigo 4.2.4 da Normativa.

<b>DETERMINACIÓNS PARA A SÚA CONSERVACIÓN, REHABILITACIÓN, MELLORA OU RECUPERACIÓN</b>			
Para a súa recuperación e posta en valor deberíase facer unha limpeza do ámbito, así como do elemento en si.			
<b>OBSERVACIÓNS:</b> Incluído nas Normas Complementarias e Subsidiarias de Planeamento Provincial (Anexo 3), nas Normas Subsidiarias de Planeamento Municipais e no inventario de inmobles da Dirección Xeral de Patrimonio Cultural da Xunta de Galicia.			
<b>PLANIMETRÍA:</b>			
Planos de Clasificación (Escala 1:5000):	C-12	Clasificación do Solo:	S.N.R.
Planos de Ordenación (Escala 1:2000):	08.06

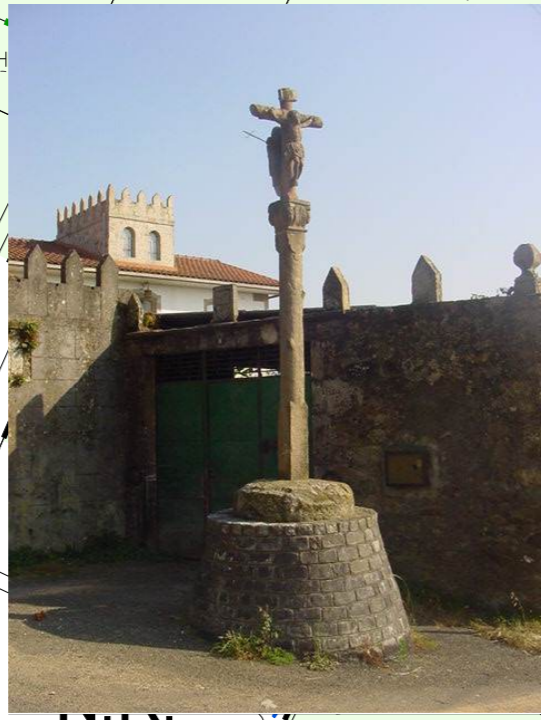
<b>DENOMINACIÓN:</b> Cruceiro de Rubial		<b>CLAVE de IDENTIFICACIÓN</b>	
CRUCEIROS e PETOS		CR-11	
<b>LOCALIZACIÓN:</b>		<b>COORDENADAS (U.T.M.):</b>	
Rubial		X: 543.893	Y: 4.740.081
PARROQUIA: Lestedo (Santa María)		CONCELLO de BOQUEIXÓN	
<b>CARACTERÍSTICAS:</b>			
Arredor: rural, no lugar de Rubial.			
Descrición: Cruceiro sobre unha grada troncopiramidal e basa circular. Fuste de sección cadrada en inicio e final e circular con nós no resto, que soporta un capitel cuadrangular con cabezas de anxos. Cruz de sección circular con sendas imaxes da Virxe Dolorosa e Cristo crucificado.			
Estado constructivo: Su estado de conservación e bo.			
<b>PROTECCIÓN:</b>			
<b>GRADO de PROTECCIÓN:</b>			
Integral (Nivel I)			
Contorno de protección: Reflexado na cartografía.			
<b>ACTUACIÓNS e USOS PERMITIDOS e PROHIBIDOS:</b>			
En función do grao de protección, segundo o disposto no artigo 4.2.4 da Normativa.

<b>DETERMINACIÓNS PARA A SÚA CONSERVACIÓN, REHABILITACIÓN, MELLORA OU RECUPERACIÓN</b>			
Para a súa recuperación e posta en valor deberíase facer unha limpeza do ámbito, así como do elemento en si.			
<b>OBSERVACIÓNS:</b>			
Incluído nas Normas Subsidiarias de Planeamento Municipais e no inventario de inmobles da Dirección Xeral de Patrimonio Cultural da Xunta de Galicia.			
<b>PLANIMETRÍA:</b>			
Planos de Clasificación (Escala 1:5000):	C-13	Clasificación do Solo:	S.N.R.
Planos de Ordenación (Escala 1:2000):	08.09

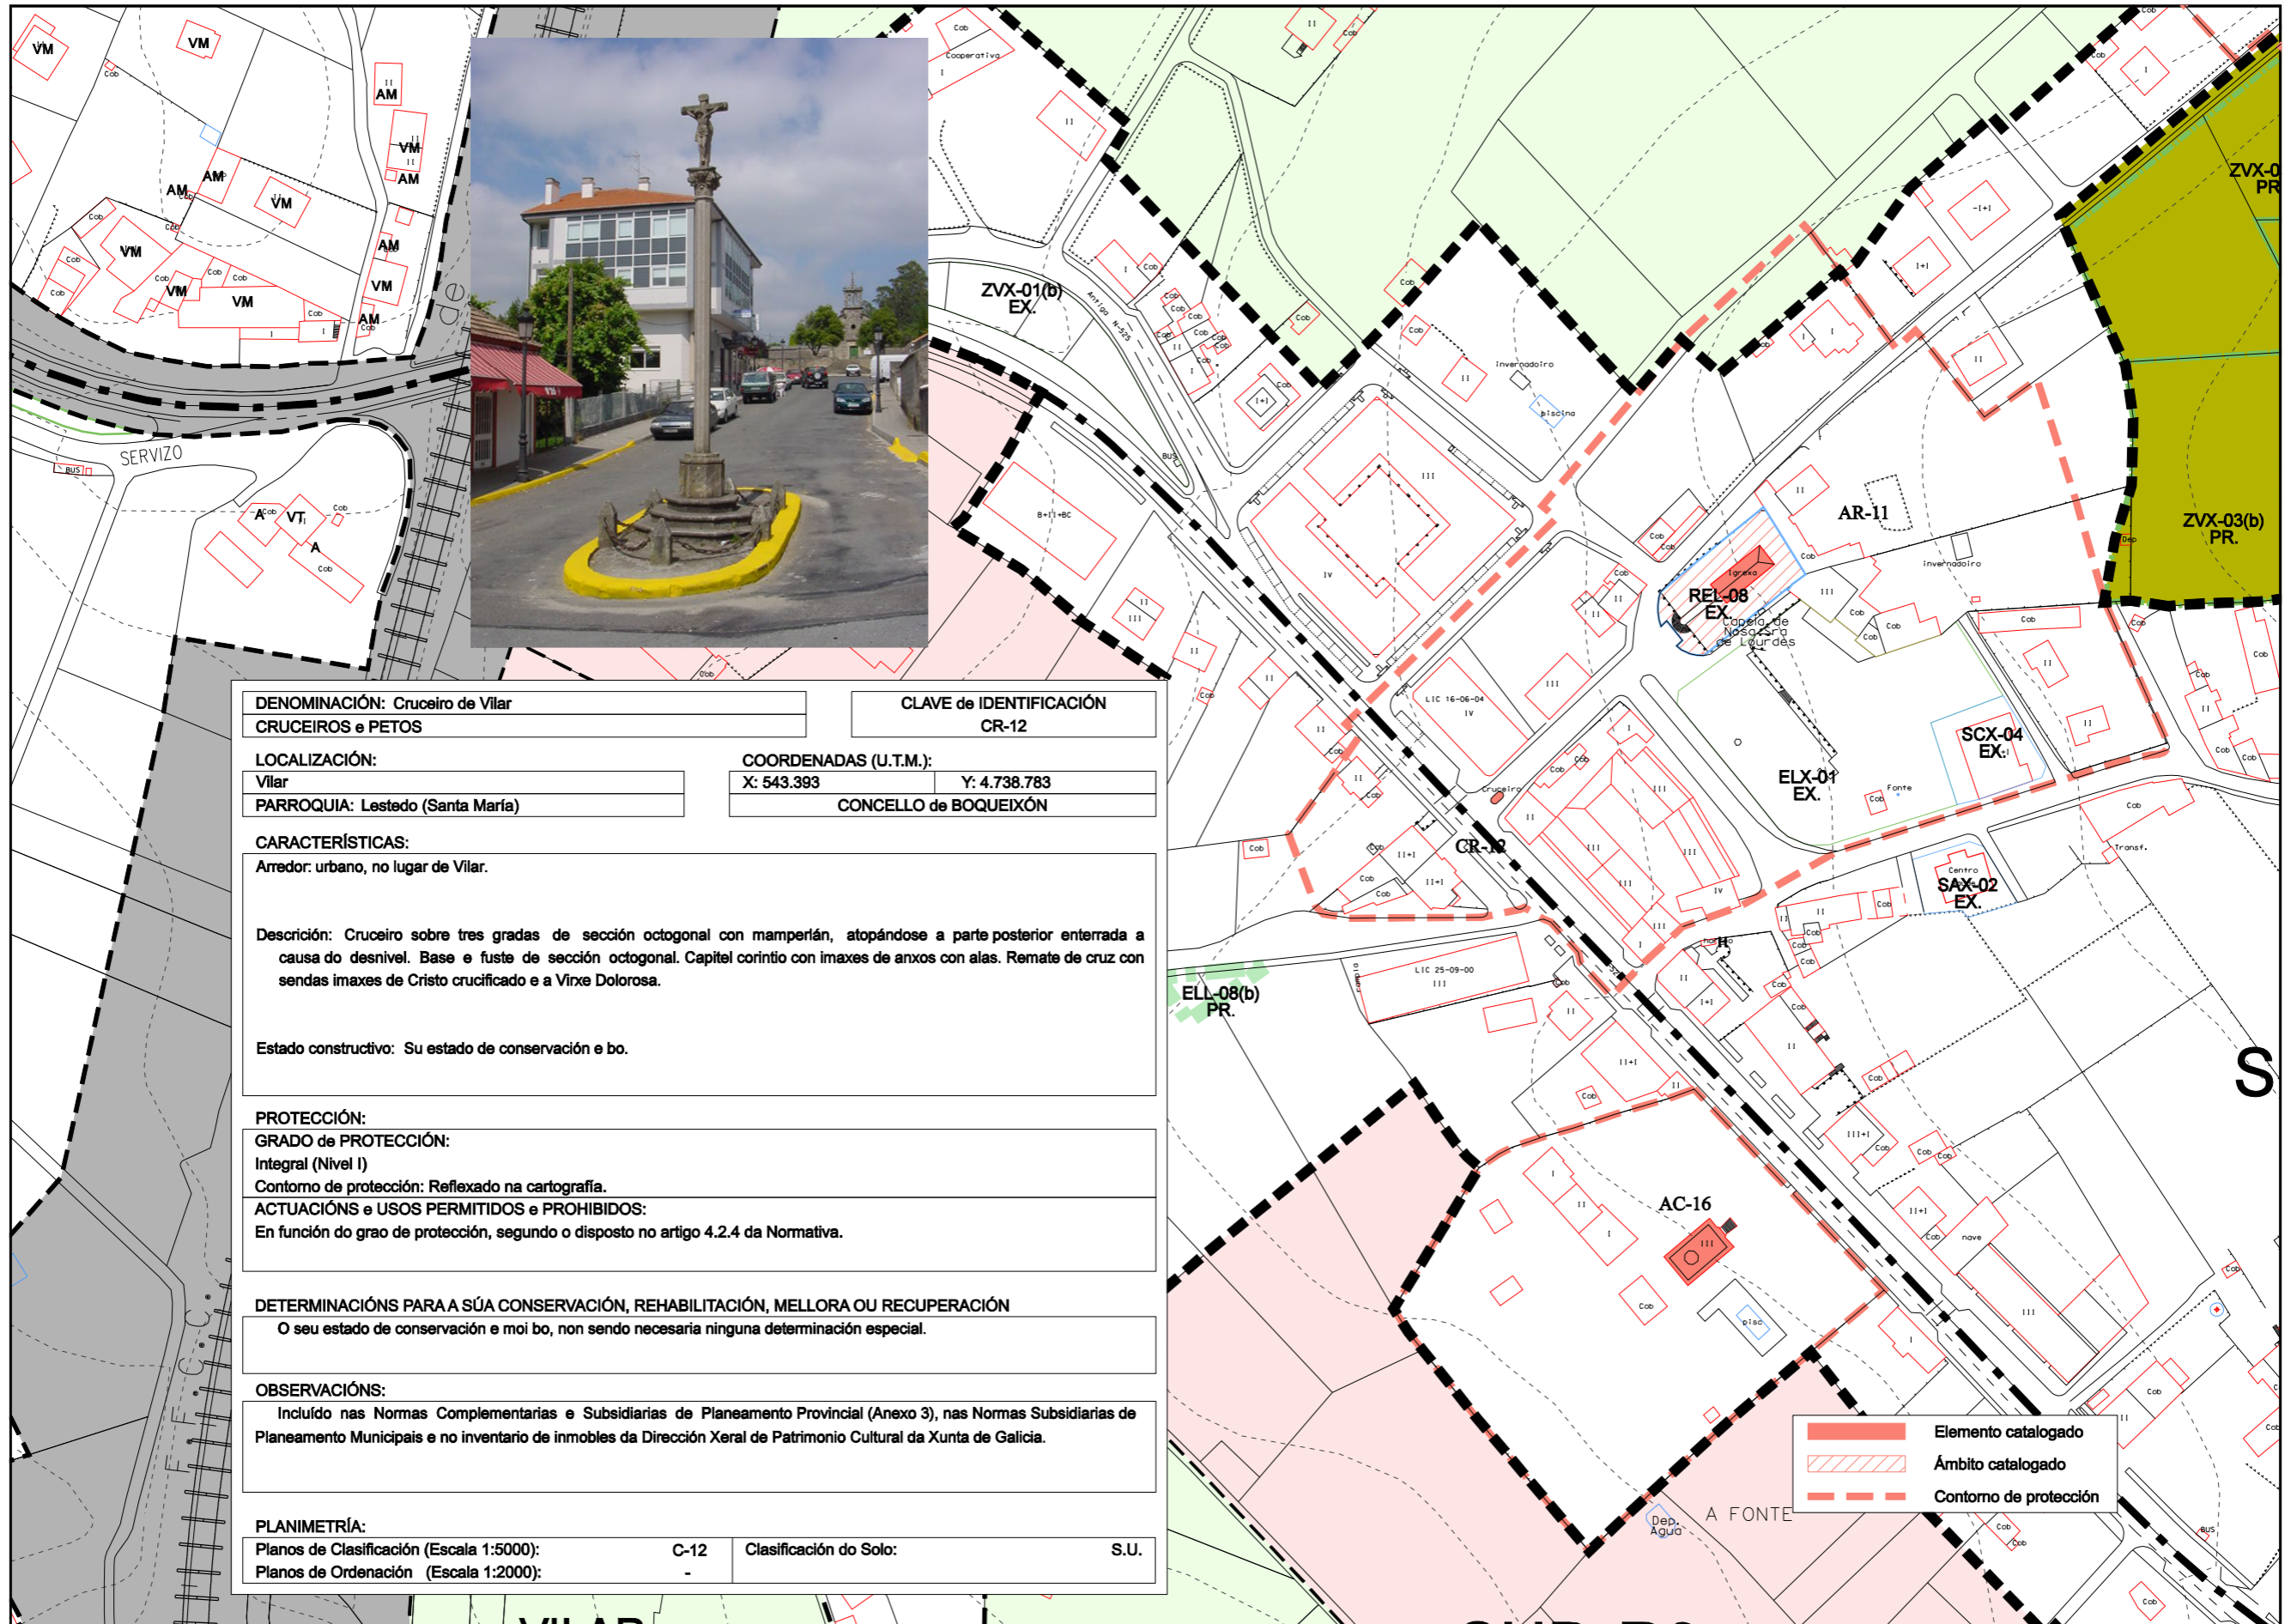
DENOMINACIÓN: Cruceiro de Vilar  
CRUCEIROS e PETOS

Descrición: Cruceiro sobre tres gradas de sección octogonal con mamerián, atopándose a parte posterior enterrada a causa do desnivel. Base e fuste de sección octogonal. Capitel corintio con imaxes de anxos con alas. Remate de cruz con sendas imaxes de Cristo crucificado e a Virxe Dolorosa.

Estado constructivo: Su estado de conservación e bo.

DETERMINACIÓNS PARA A SÚA CONSERVACIÓN, REHABILITACIÓN, MELLORA OU RECUPERACIÓN  
O seu estado de conservación e moi bo, non sendo necesaria ningunha determinación especial.

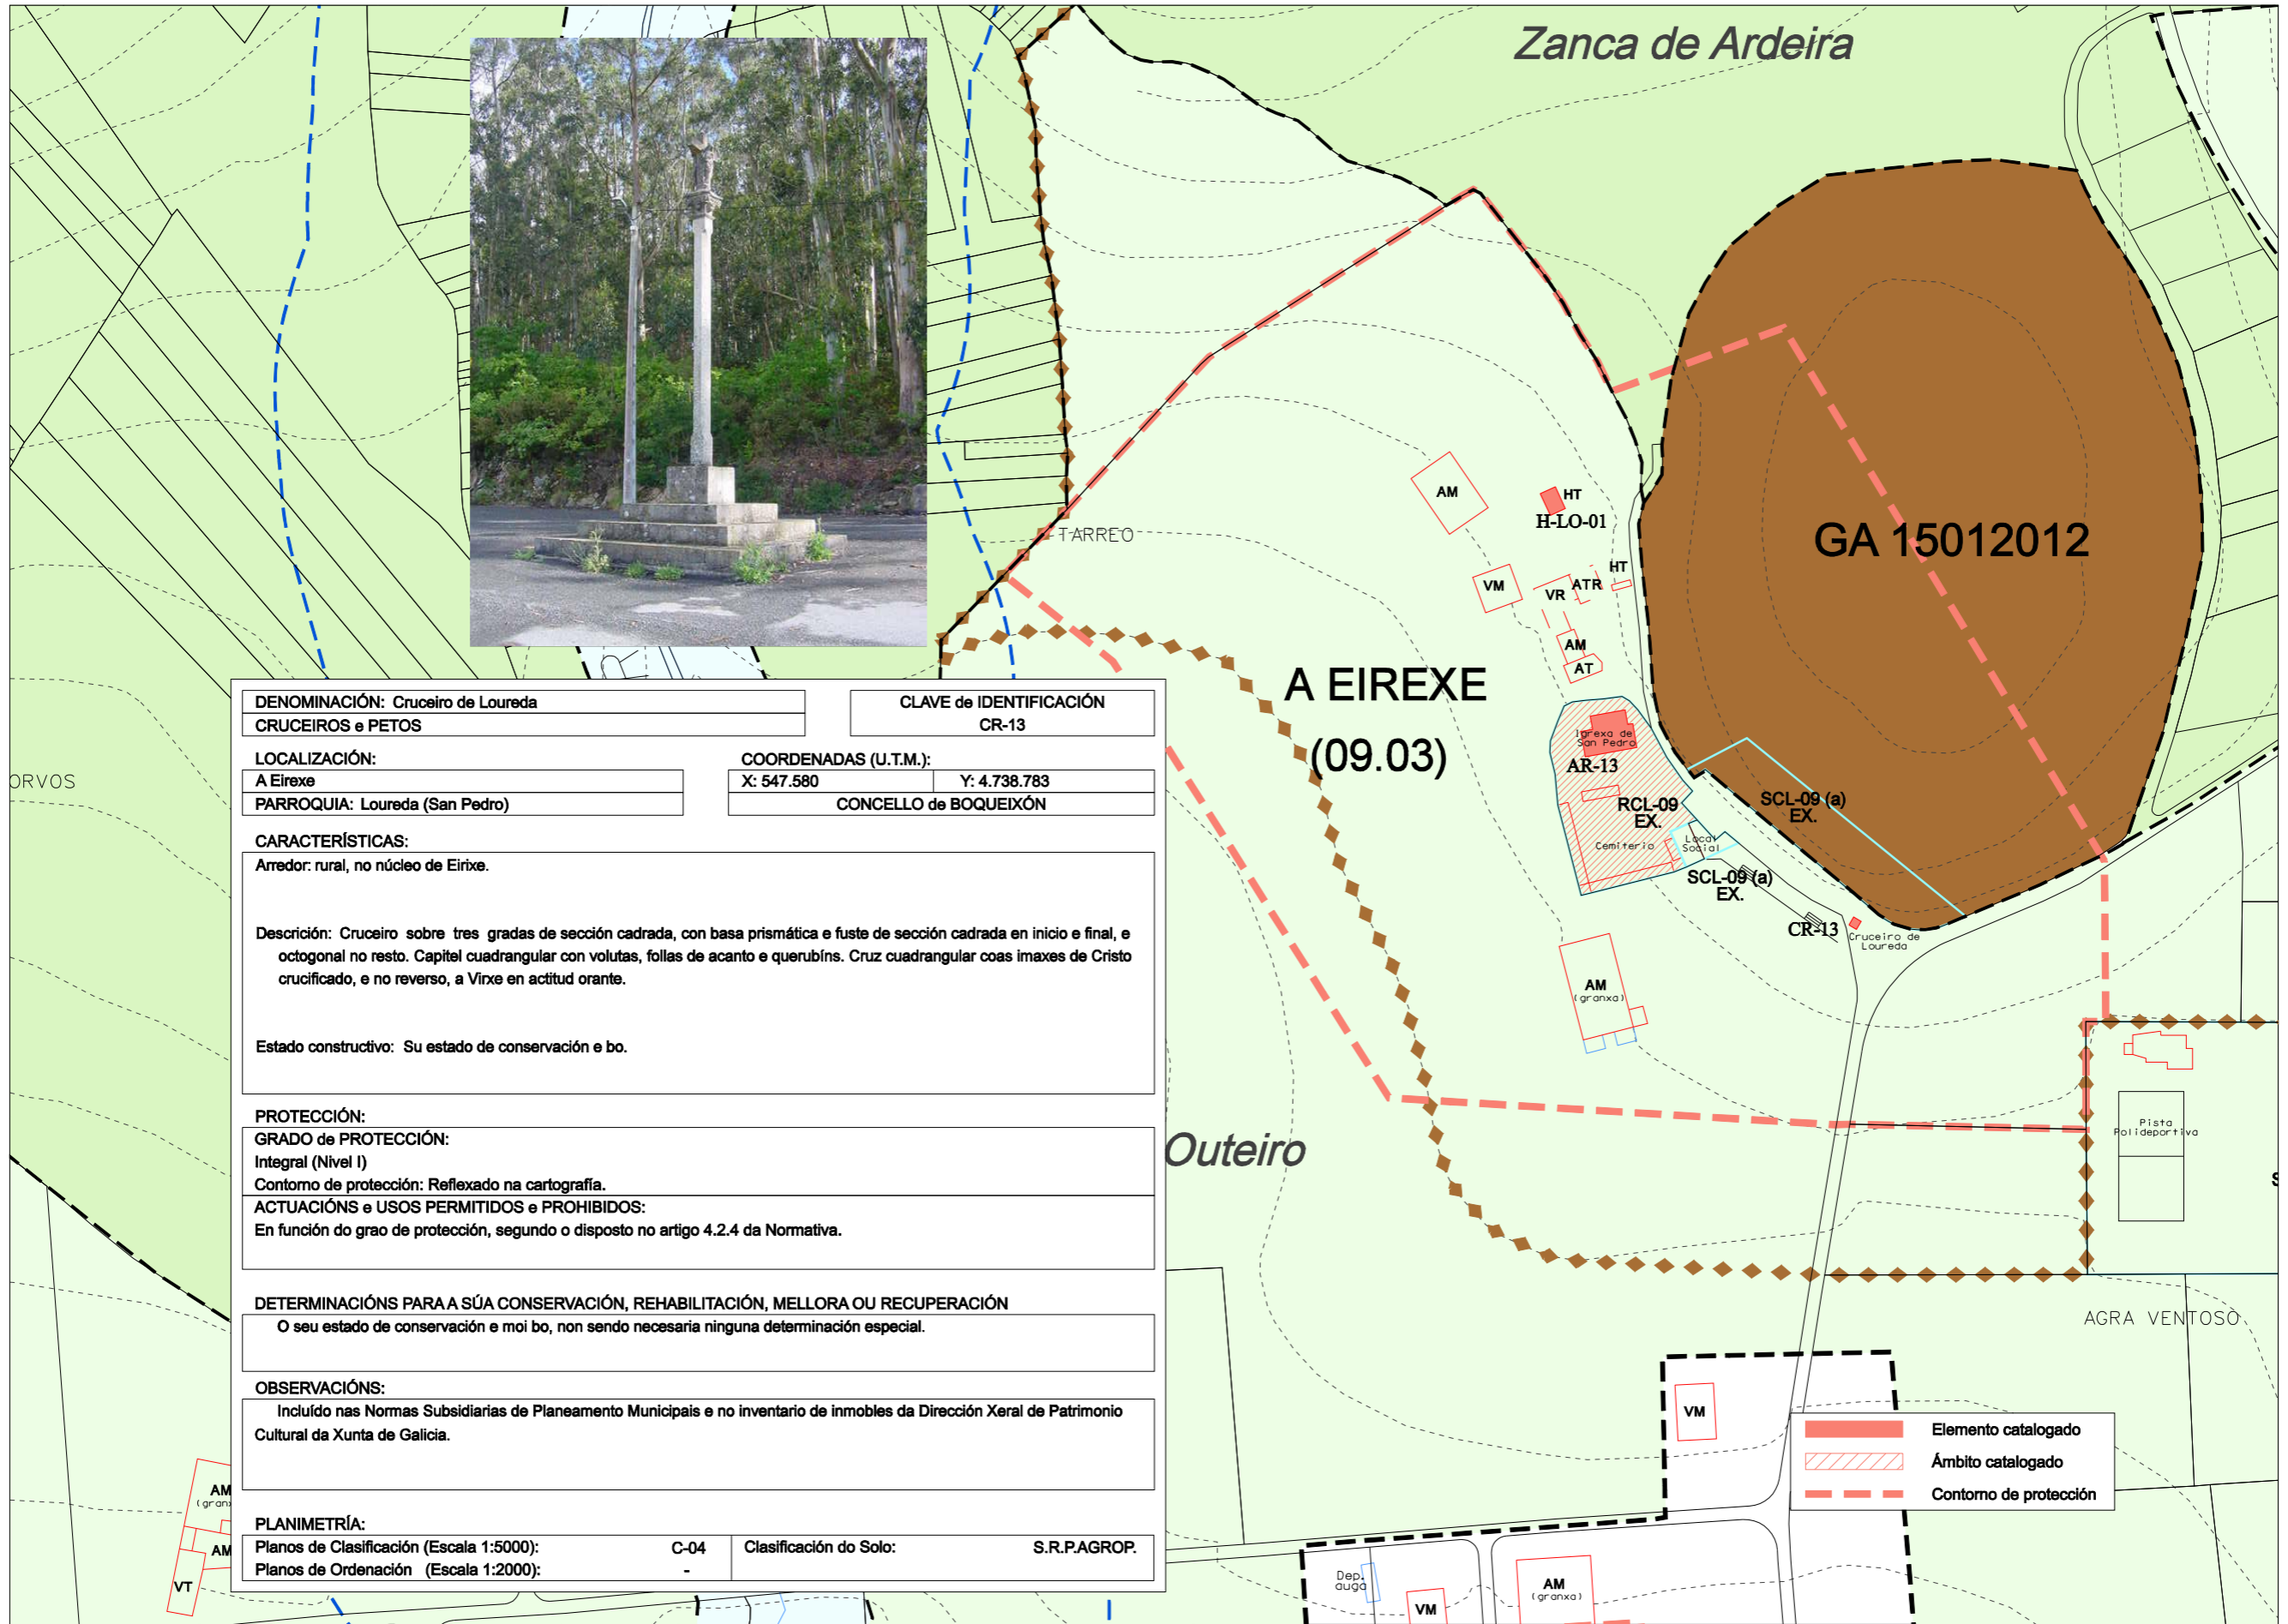
**DENOMINACIÓN:** Cruceiro de Loureda  
**CRUCEIROS e PETOS**

**CARACTERÍSTICAS:**  
 Arredor: rural, no núcleo de Eirixe.  
 Descrición: Cruceiro sobre tres gradas de sección cadrada, con basa prismática e fuste de sección cadrada en inicio e final, e octogonal no resto. Capitel cuadrangular con volutas, follas de acanto e querubíns. Cruz cuadrangular coas imaxes de Cristo crucificado, e no reverso, a Virxe en actitude orante.  
 Estado constructivo: Su estado de conservación e bo.

**DETERMINACIÓNS PARA A SÚA CONSERVACIÓN, REHABILITACIÓN, MELLORA OU RECUPERACIÓN**  
 O seu estado de conservación e moi bo, non sendo necesaria ningunha determinación especial.

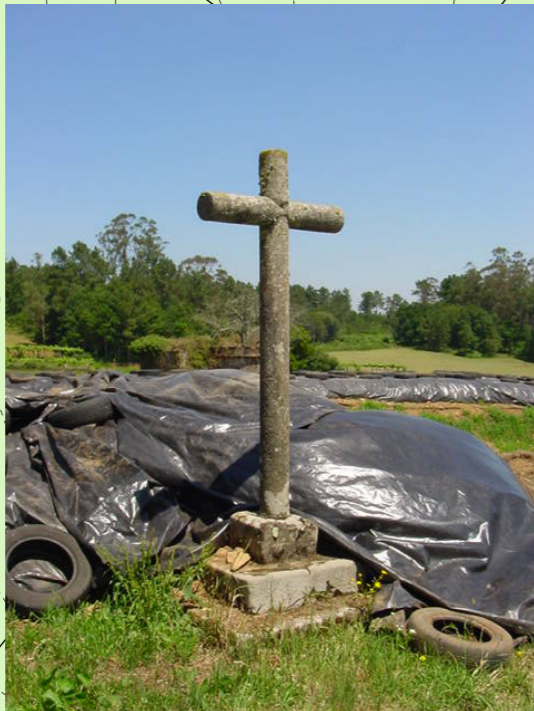
DENOMINACIÓN: Cruceiro da Igrexa		CLAVE de IDENTIFICACIÓN CR-14	
CRUCEIROS e PETOS			
LOCALIZACIÓN:		COORDENADAS (U.T.M.):	
A Eirexe		X: 550.587	Y: 4.738.899
PARROQUIA: Pousada (San Lourenzo)		CONCELLO de BOQUEIXÓN	
CARACTERÍSTICAS:			
Arredor: rural, no lugar de A Eirexe.			
Descrición: Cruceiro sobre dúas gradas de sección cadrada, basa prismática de arestas matadas na súa cara superior, que aloxa unha grande cruz de sección circular, onde destaca a altura do corpo principal sobre a lonxitude dos brazos.			
Estado constructivo: Su estado de conservación e de abandono.			
PROTECCIÓN:			
GRADO de PROTECCIÓN: Integral (Nivel I)			
Contorno de protección: Reflexado na cartografía.			
ACTUACIÓNS e USOS PERMITIDOS e PROHIBIDOS: En función do grao de protección, segundo o disposto no artigo 4.2.4 da Normativa.			
DETERMINACIÓNS PARA A SÚA CONSERVACIÓN, REHABILITACIÓN, MELLORA OU RECUPERACIÓN			
Para a súa recuperación e posta en valor deberíase facer unha limpeza do ámbito, así como do elemento en si.

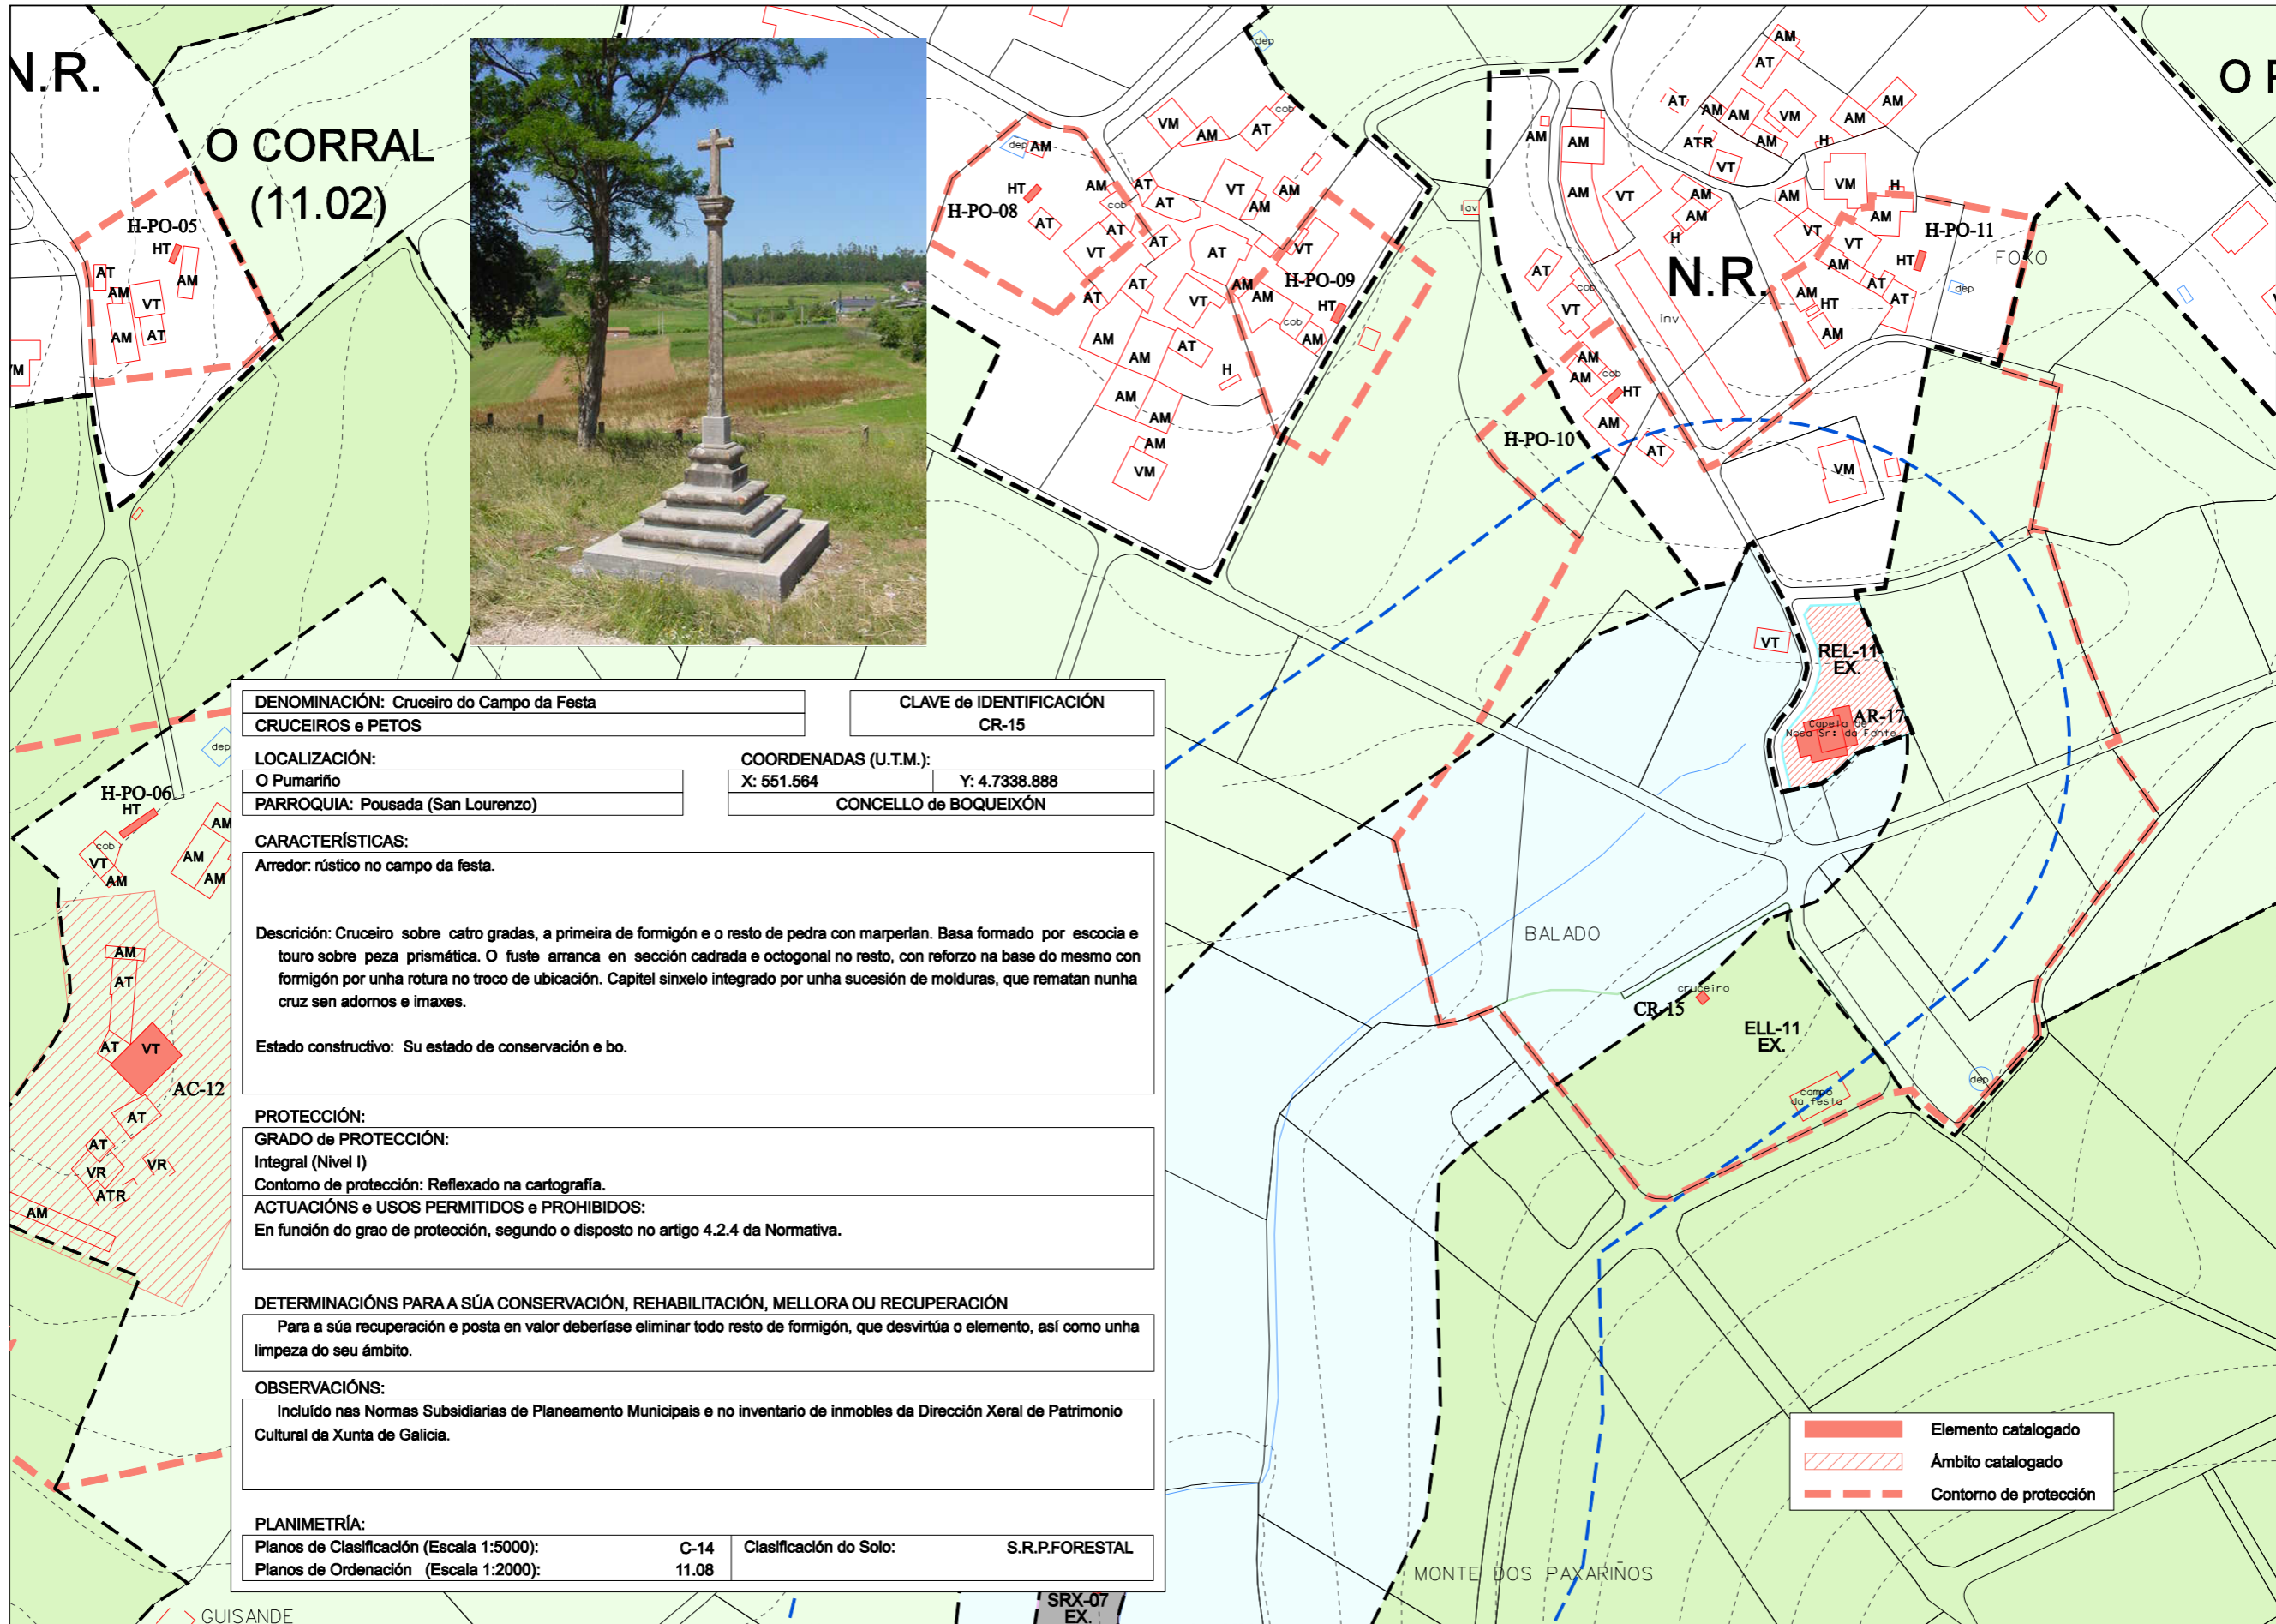
<b>DENOMINACIÓN:</b> Cruceiro do Campo da Festa		<b>CLAVE de IDENTIFICACIÓN</b>	
CRUCEIROS e PETOS		CR-15	
<b>LOCALIZACIÓN:</b>		<b>COORDENADAS (U.T.M.):</b>	
O Pumaríño		X: 551.564	Y: 4.7338.888
PARROQUIA: Pousada (San Lourenzo)		CONCELLO de BOQUEIXÓN	
<b>CARACTERÍSTICAS:</b>			
Arredor: rústico no campo da festa.			
<p>Descrición: Cruceiro sobre catro gradas, a primeira de formigón e o resto de pedra con marperlan. Basa formado por escocia e touro sobre peza prismática. O fuste arranca en sección cadrada e octogonal no resto, con reforzo na base do mesmo con formigón por unha rotura no troco de ubicación. Capitel sinxelo integrado por unha sucesión de molduras, que rematan nunha cruz sen adornos e imaxes.</p>			
Estado constructivo: Su estado de conservación e bo.			
<b>PROTECCIÓN:</b>			
<b>GRADO de PROTECCIÓN:</b>			
Integral (Nivel I)			
Contorno de protección: Reflexado na cartografía.			
<b>ACTUACIÓNS e USOS PERMITIDOS e PROHIBIDOS:</b>

En función do grao de protección, segundo o disposto no artigo 4.2.4 da Normativa.			
<b>DETERMINACIÓNS PARA A SÚA CONSERVACIÓN, REHABILITACIÓN, MELLORA OU RECUPERACIÓN</b>			
Para a súa recuperación e posta en valor deberíase eliminar todo resto de formigón, que desvirtúa o elemento, así como unha limpeza do seu ámbito.			
<b>OBSERVACIÓNS:</b>			
Incluído nas Normas Subsidiarias de Planeamento Municipais e no inventario de inmobles da Dirección Xeral de Patrimonio Cultural da Xunta de Galicia.			
<b>PLANIMETRÍA:</b>			
Planos de Clasificación (Escala 1:5000):		C-14	Clasificación do Solo: S.R.P.FORESTAL
Planos de Ordenación (Escala 1:2000):		11.08

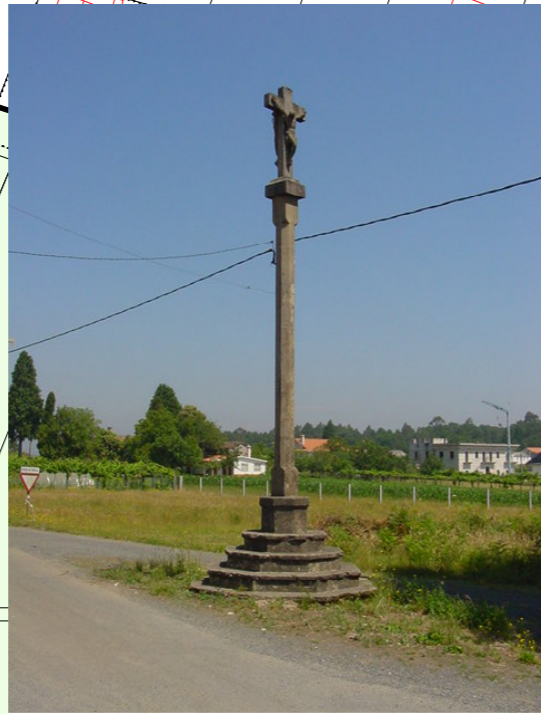
<b>DENOMINACIÓN:</b> Cruceiro de Oural CRUCEIROS e PETOS		<b>CLAVE de IDENTIFICACIÓN</b> CR-16	
<b>LOCALIZACIÓN:</b> A Devesa		<b>COORDENADAS (U.T.M.):</b> X: 552.853    Y: 4.739.009	
PARROQUIA: Oural (Santa María)		CONCELLO de BOQUEIXÓN	
<b>CARACTERÍSTICAS:</b> Arredor: no acceso principal ao campo da festa da Devesa e nas inmediacións da Igrexa.  Descrición: Cruceiro sobre tres gradas, basa e fuste octogonal. Capitel cadrado e cruz rectangular con sendas imaxes de Cristo crucificado e a Virxe Dolorosa.  Estado constructivo: Su estado de conservación e bo.			
<b>PROTECCIÓN:</b> GRADO de PROTECCIÓN: Integral (Nivel I) Contorno de protección: Reflexado na cartografía. ACTUACIÓNS e USOS PERMITIDOS e PROHIBIDOS: En función do grao de protección, segundo o disposto no artigo 4.2.4 da Normativa.			
<b>DETERMINACIÓNS PARA A SÚA CONSERVACIÓN, REHABILITACIÓN, MELLORA OU RECUPERACIÓN</b> Para a súa recuperación e posta en valor deberíase facer unha limpeza do ámbito, así como do elemento en si.
