<b>DENOMINACIÓN:</b> Cruceiro de Orto CRUCEIROS e PETOS		<b>CLAVE de IDENTIFICACIÓN</b> CR-01	
<b>LOCALIZACIÓN:</b>		<b>COORDENADAS (U.T.M.):</b>	
Orto		X: 547.453	Y: 4.739.139
PARROQUIA: Boqueixón (San Vicente)		CONCELLO de BOQUEIXÓN	
<b>CARACTERÍSTICAS:</b>			
Arredor: rural, no lugar de Orto.			
Descrición: Cruceiro de 1647 sobre dúas gradas de sección cadrada, sobre as que descansa unha base prismática de aresta matadas na súa cara superior. Aloxa un fuste de sección cadrada en inicio e final e octogonal no resto.			
Capitel cúbico con volutas levando símbolos da Paixón, caveira con tibias en X, etc. Cruz cuadrangular co Cristo crucificado no seu anverso e a Purísima coroada no reverso.			
Estado constructivo: Su estado de conservación e de abandono.			
<b>PROTECCIÓN:</b>			
<b>GRADO de PROTECCIÓN:</b> Integral (Nivel I)			
Contorno de protección: Reflexado na cartografía.			
<b>ACTUACIÓNS e USOS PERMITIDOS e PROHIBIDOS:</b> En función do grao de protección, segundo o disposto no artigo 4.2.4 da Normativa.

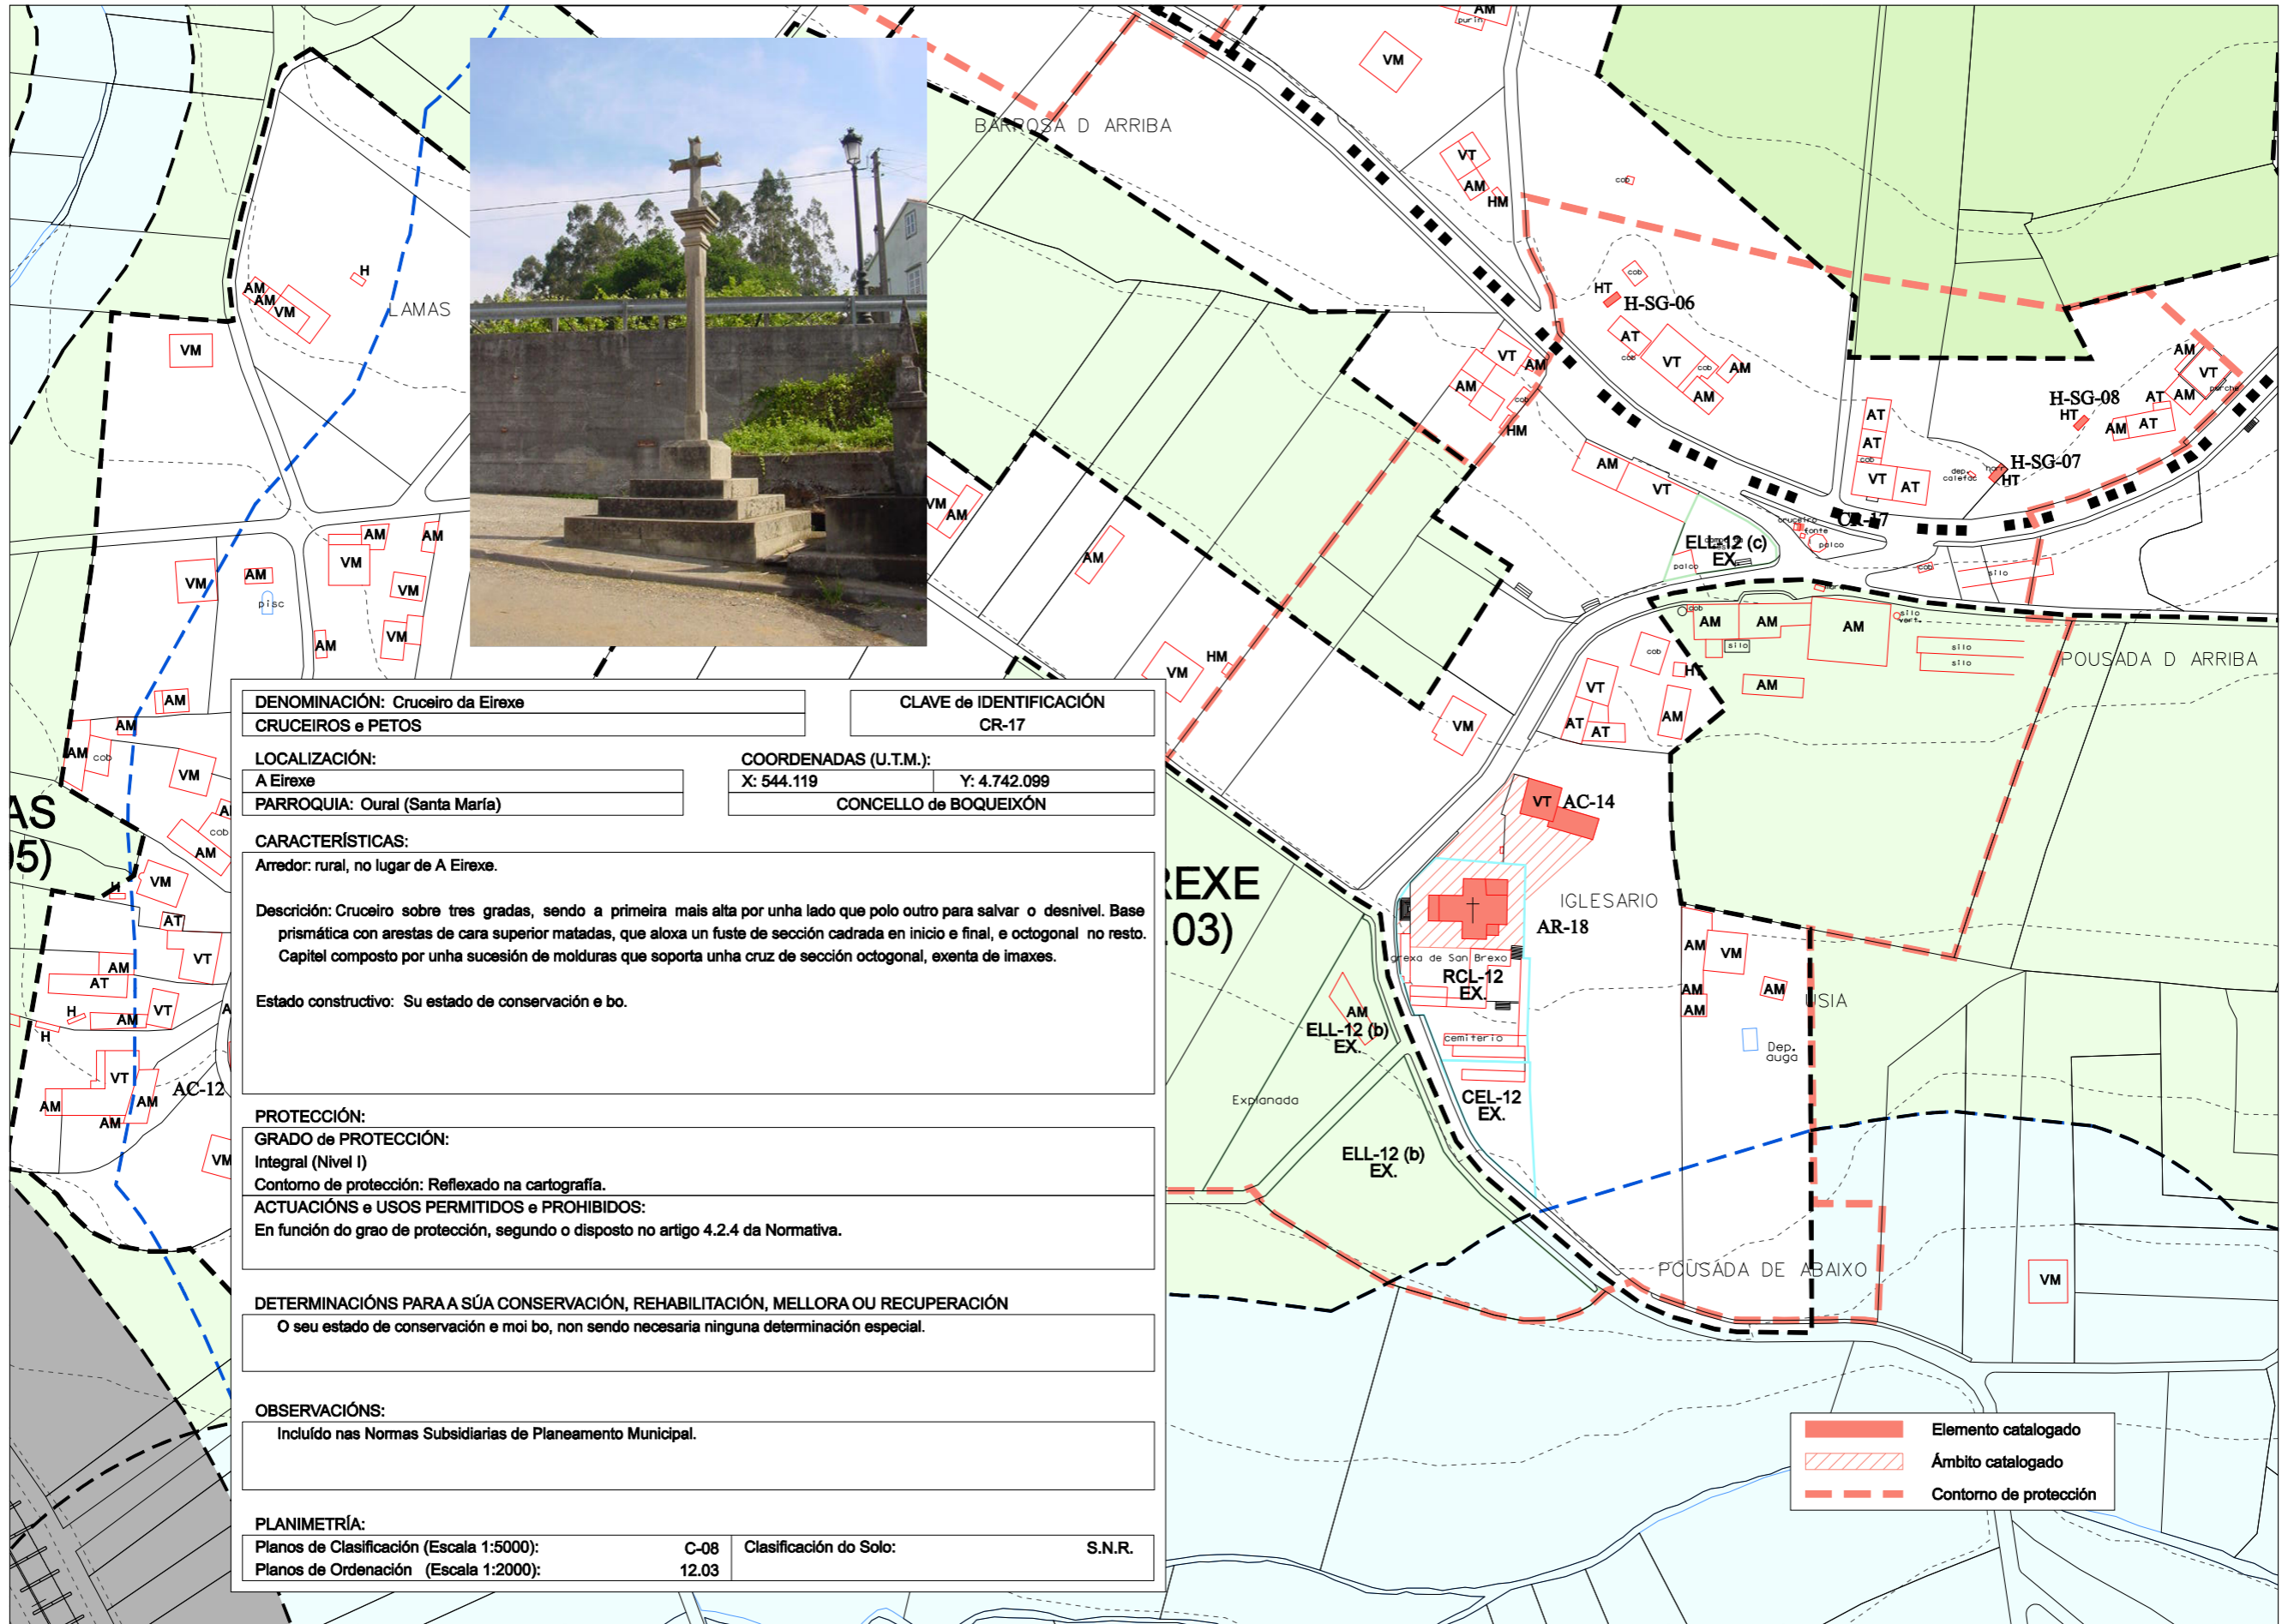
<b>DENOMINACIÓN:</b> Cruceiro da Eirexe		<b>CLAVE de IDENTIFICACIÓN:</b> CR-17	
<b>CRUCEIROS e PETOS</b>			
<b>LOCALIZACIÓN:</b>		<b>COORDENADAS (U.T.M.):</b>	
A Eirexe		X: 544.119	Y: 4.742.099
PARROQUIA: Oural (Santa María)		CONCELLO de BOQUEIXÓN	
<b>CARACTERÍSTICAS:</b>			
Arredor: rural, no lugar de A Eirexe.			
<p>Descrición: Cruceiro sobre tres gradas, sendo a primeira mais alta por unha lado que polo outro para salvar o desnivel. Base prismática con arestas de cara superior matadas, que aloxa un fuste de sección cadrada en inicio e final, e octogonal no resto. Capitel composto por unha sucesión de molduras que soporta unha cruz de sección octogonal, exenta de imaxes.</p>			
Estado constructivo: Su estado de conservación e bo.			
<b>PROTECCIÓN:</b>			
<b>GRADO de PROTECCIÓN:</b> Integral (Nivel I)			
Contorno de protección: Reflexado na cartografía.			
<b>ACTUACIÓNS e USOS PERMITIDOS e PROHIBIDOS:</b> En función do grao de protección, segundo o disposto no artigo 4.2.4 da Normativa.

<b>DETERMINACIÓNS PARA A SÚA CONSERVACIÓN, REHABILITACIÓN, MELLORA OU RECUPERACIÓN</b>			
O seu estado de conservación e moi bo, non sendo necesaria ninguna determinación especial.			
<b>OBSERVACIÓNS:</b> Incluído nas Normas Subsidiarias de Planeamento Municipal.			
<b>PLANIMETRÍA:</b>			
Planos de Clasificación (Escala 1:5000):	C-08	Clasificación do Solo:	S.N.R.
Planos de Ordenación (Escala 1:2000):	12.03

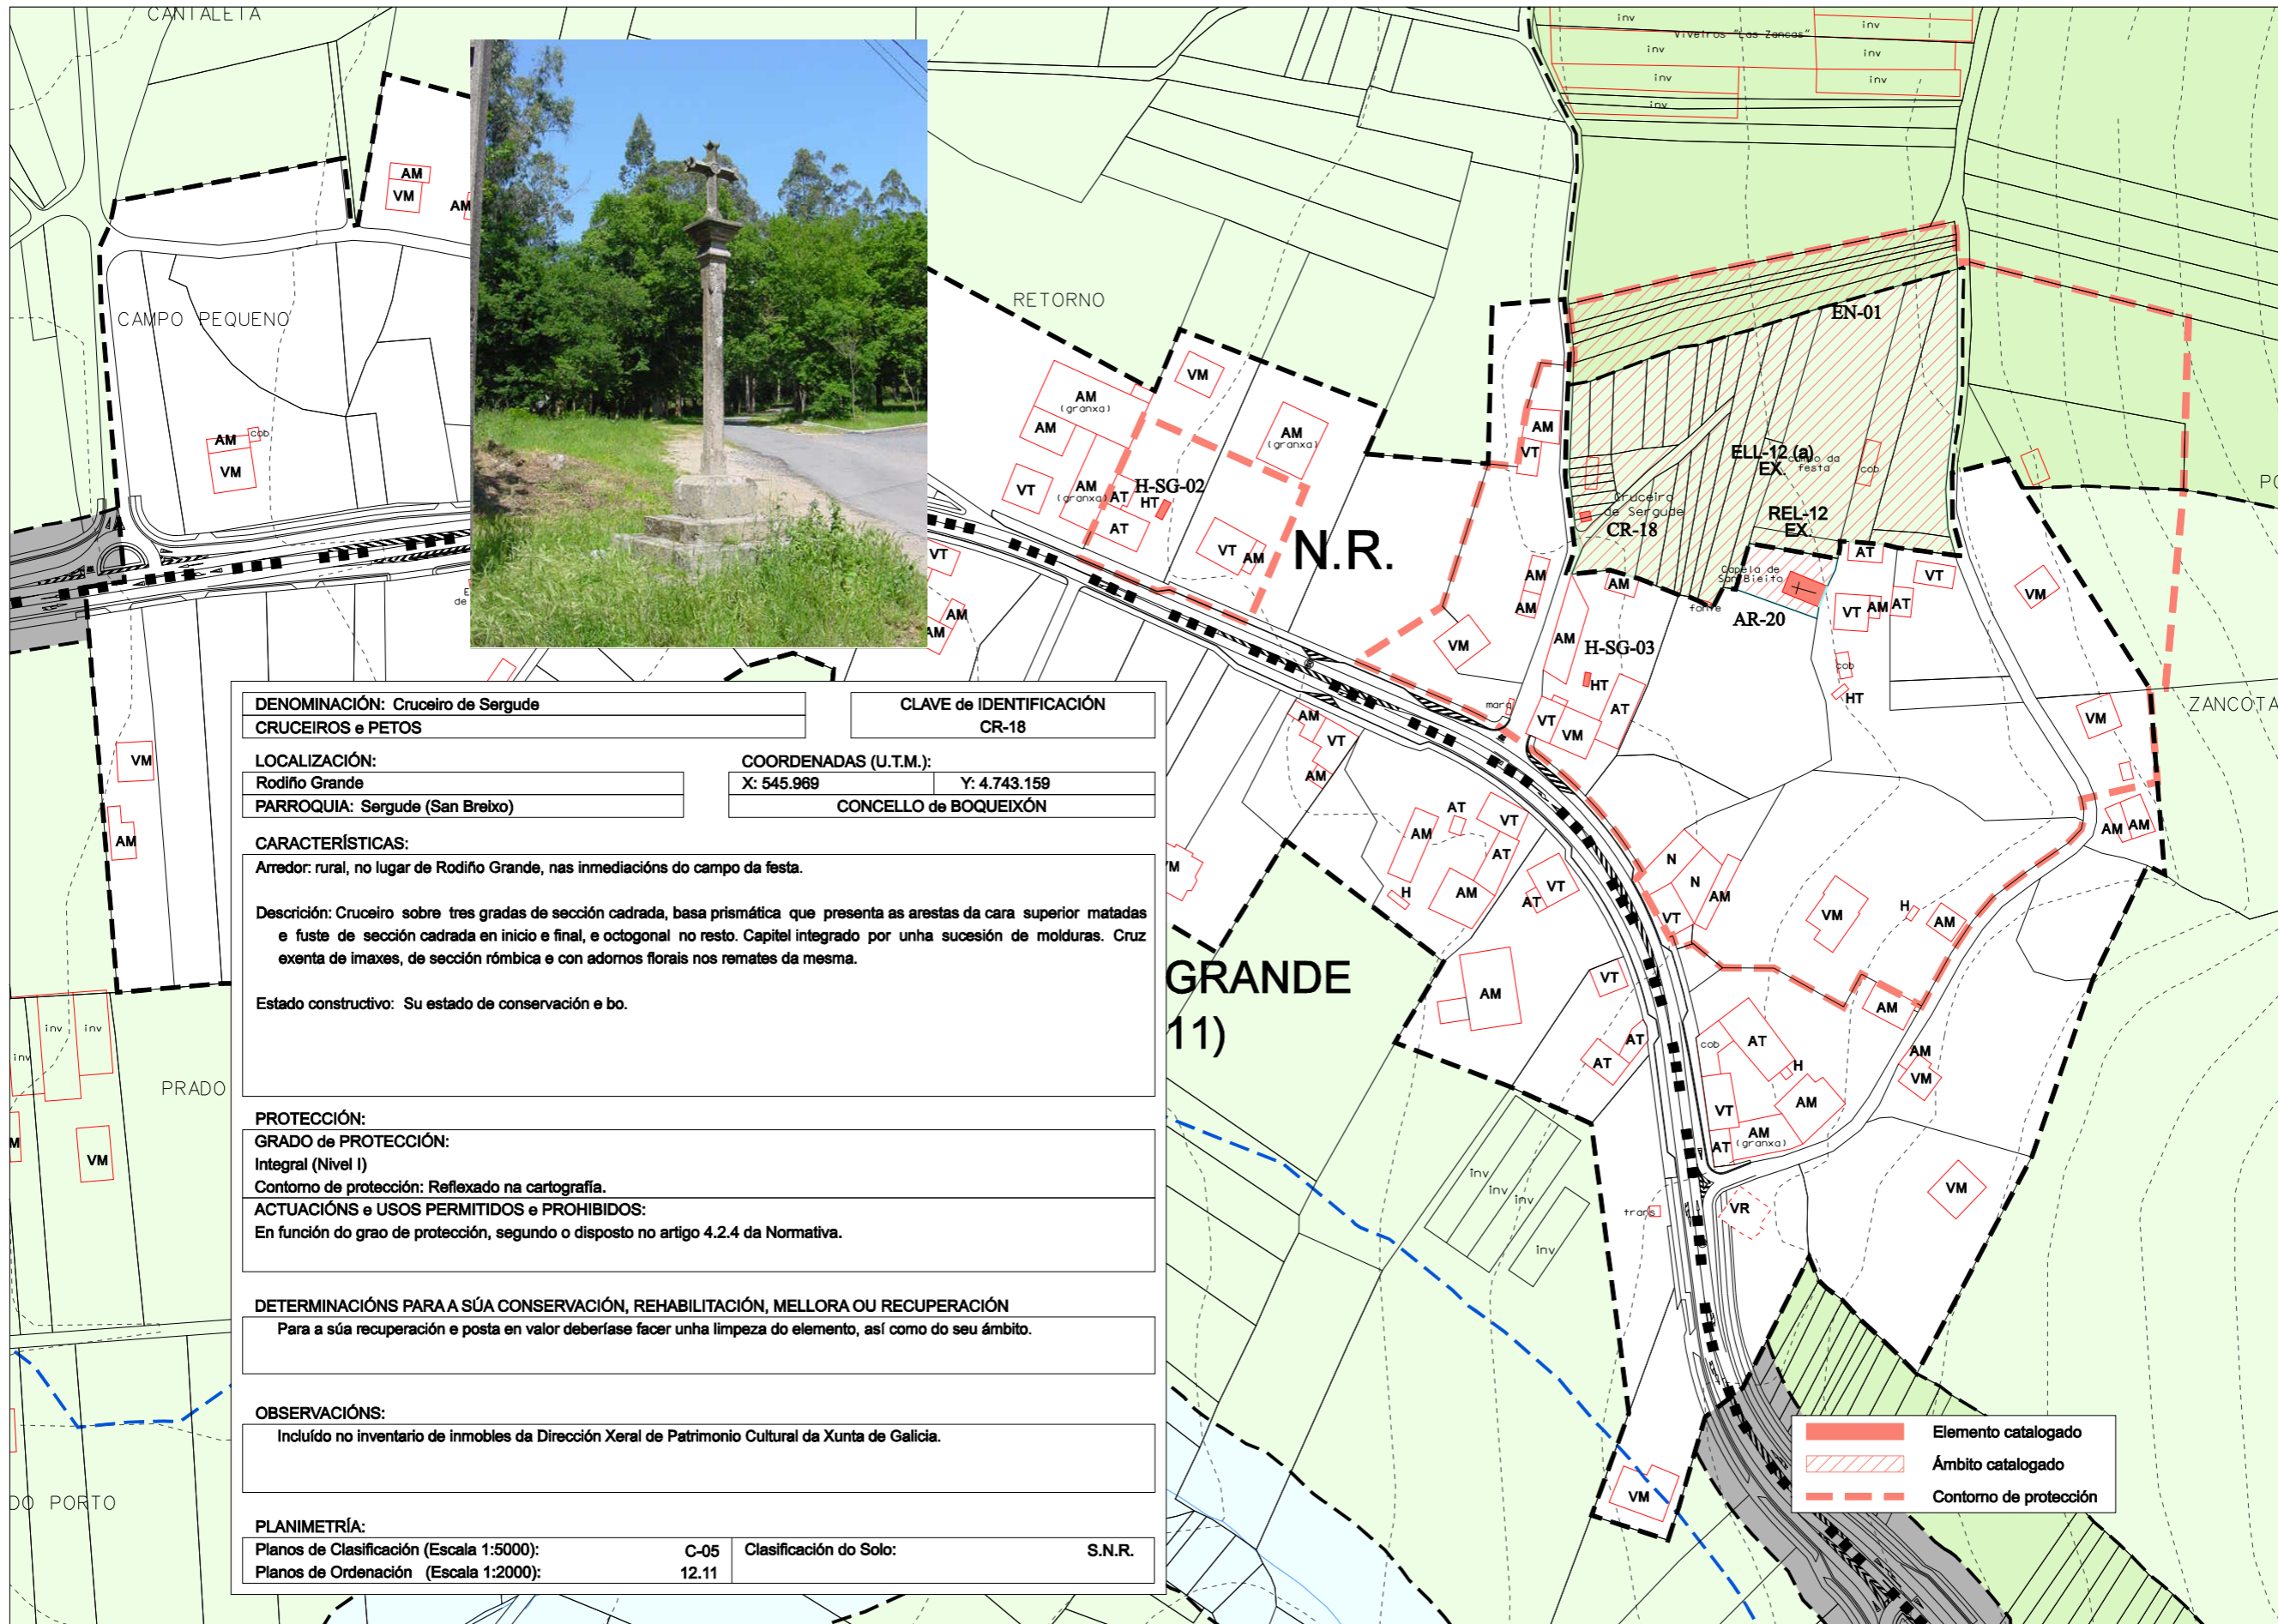
<b>DENOMINACIÓN:</b> Cruceiro de Sergude		<b>CLAVE de IDENTIFICACIÓN</b>	
CRUCEIROS e PETOS		CR-18	
<b>LOCALIZACIÓN:</b>		<b>COORDENADAS (U.T.M.):</b>	
Rodíño Grande		X: 545.969	Y: 4.743.159
PARROQUIA: Sergude (San Breixo)		CONCELLO de BOQUEIXÓN	
<b>CARACTERÍSTICAS:</b>			
Arredor: rural, no lugar de Rodíño Grande, nas inmediacións do campo da festa.			
Descrición: Cruceiro sobre tres gradas de sección cadrada, basa prismática que presenta as arestas da cara superior matadas e fuste de sección cadrada en inicio e final, e octogonal no resto. Capitel integrado por unha sucesión de molduras. Cruz exenta de imaxes, de sección rómbica e con adornos florais nos remates da mesma.			
Estado constructivo: Su estado de conservación e bo.			
<b>PROTECCIÓN:</b>			
<b>GRADO de PROTECCIÓN:</b>			
Integral (Nivel I)			
Contorno de protección: Reflexado na cartografía.			
<b>ACTUACIÓNS e USOS PERMITIDOS e PROHIBIDOS:</b>

En función do grao de protección, segundo o disposto no artigo 4.2.4 da Normativa.			
<b>DETERMINACIÓNS PARA A SÚA CONSERVACIÓN, REHABILITACIÓN, MELLORA OU RECUPERACIÓN</b>			
Para a súa recuperación e posta en valor deberíase facer unha limpeza do elemento, así como do seu ámbito.			
<b>OBSERVACIÓNS:</b>			
Incluído no inventario de inmobles da Dirección Xeral de Patrimonio Cultural da Xunta de Galicia.			
<b>PLANIMETRÍA:</b>			
Planos de Clasificación (Escala 1:5000):	C-05	Clasificación do Solo:	S.N.R.
Planos de Ordenación (Escala 1:2000):	12.11

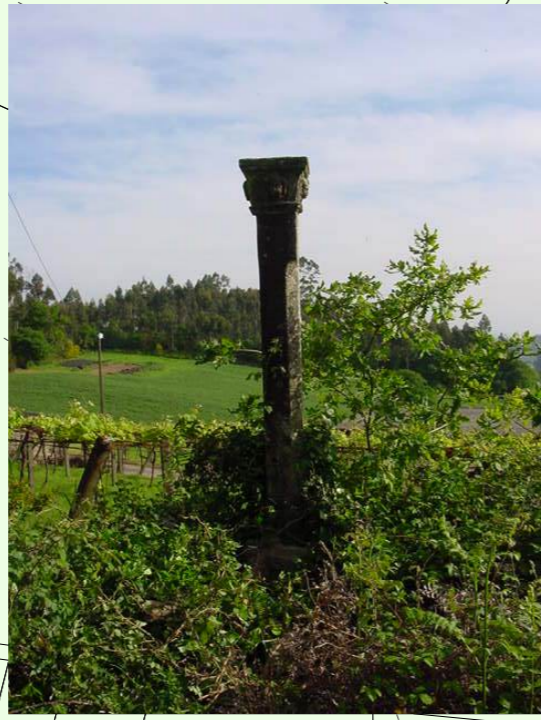
<b>DENOMINACIÓN:</b> Cruceiro de Carabán CRUCEIROS e PETOS		<b>CLAVE de IDENTIFICACIÓN</b> CR-19	
<b>LOCALIZACIÓN:</b> Carabán		<b>COORDENADAS (U.T.M.):</b> X: 545.812 Y: 4.745.432	
PARROQUIA: Vigo (Santaia)		CONCELLO de BOQUEIXÓN	
<b>CARACTERÍSTICAS:</b>			
Arredor: rural, no lugar de Carabán.			
Descrición: Cruceiro sobre unha grada de sección cadrada, basa prismática e fuste de sección cadrada en inicio e final, e octogonal no resto. Capitel troncopiramidal invertido, decorado con imaxes nas súas caras. Non ten cruz.			
Estado constructivo: Su estado de conservación e de abandono e moi deteriorado.			
<b>PROTECCIÓN:</b>			
<b>GRADO de PROTECCIÓN:</b> Integral (Nivel I)			
Contorno de protección: Reflexado na cartografía.			
<b>ACTUACIÓNS e USOS PERMITIDOS e PROHIBIDOS:</b> En función do grao de protección, segundo o disposto no artigo 4.2.4 da Normativa.			
<b>DETERMINACIÓNS PARA A SÚA CONSERVACIÓN, REHABILITACIÓN, MELLORA OU RECUPERACIÓN</b>

Para a súa recuperación e posta en valor débese repoiar a cruz, con imaxe ou non, como condición imprescindible. Posteriormente debería facerse unha limpeza, tanto do elemento en si como do ámbito.			
<b>OBSERVACIÓNS:</b> Incluído nas Normas Subsidiarias de Planeamento Municipais e no inventario de inmobles da Dirección Xeral de Patrimonio Cultural da Xunta de Galicia.			
<b>PLANIMETRÍA:</b>			
Planos de Clasificación (Escala 1:5000):	C-03	Clasificación do Solo:	S.N.R.
Planos de Ordenación (Escala 1:2000):	14.01

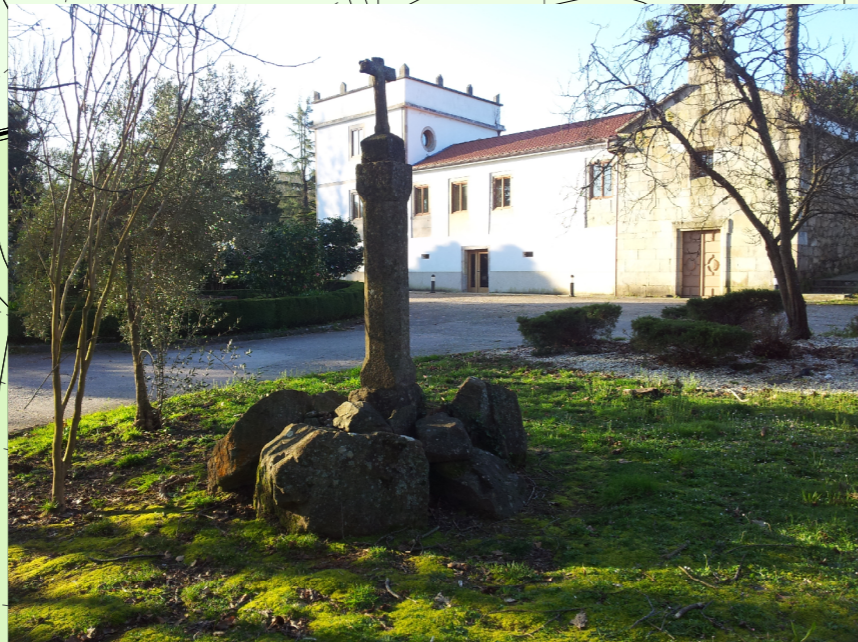
<b>DENOMINACIÓN:</b> Cruceiro de Quián CRUCEIROS e PETOS		<b>CLAVE de IDENTIFICACIÓN</b> CR-20	
<b>LOCALIZACIÓN:</b> Quián		<b>COORDENADAS (U.T.M.):</b> X: 545.969    Y: 4.743.159	
PARROQUIA: Sergude (San Breixo)		CONCELLO de BOQUEIXÓN	
<b>CARACTERÍSTICAS:</b> Arredor: rural, no lugar de Quián, nas inmediacións do Centro de Capacitación Agraria.  Descrición: Cruceiro sen basea que se sustenta sobre fragmentos de tamaño considerable de pedra sen labra, fuste que non garda proporcións estéticas entre a súa lonxitude e a súa sección. Esta é cadrada en inicio e final e octogonal no resto. Capitel paralelepípedo e sinxela cruz, sen adornos.  Estado constructivo: Su estado de conservación non e bo.			
<b>PROTECCIÓN:</b> GRADO de PROTECCIÓN: Integral (Nivel I) Contorno de protección: Reflexado na cartografía. ACTUACIÓNS e USOS PERMITIDOS e PROHIBIDOS: En función do grao de protección, segundo o disposto no artigo 4.2.4 da Normativa.

<b>DETERMINACIÓNS PARA A SÚA CONSERVACIÓN, REHABILITACIÓN, MELLORA OU RECUPERACIÓN</b> Para a súa recuperación e posta en valor deberíase facer unha limpeza do elemento, así como do seu ámbito. Se rehabilitará o conxunto, centrándose no varal e cruz.			
<b>OBSERVACIÓNS:</b> Incluído no inventario de inmobles da Dirección Xeral de Patrimonio Cultural da Xunta de Galicia.			
<b>PLANIMETRÍA:</b> Planos de Clasificación (Escala 1:5000):    C-05    Clasificación do Solo:    S.N.R. Planos de Ordenación (Escala 1:2000):    12.10
