DENOMINACIÓN: Hórreo	CLAVE de IDENTIFICACIÓN
CONSTRUCCIÓN POPULAR	CP-01

LOCALIZACIÓN:	COORDENADAS (U.T.M.):	
Orto	X: 547.499	Y: 4.739.091
PARROQUIA: Boqueixón (San Vicente)	CONCELLO de BOQUEIXÓN

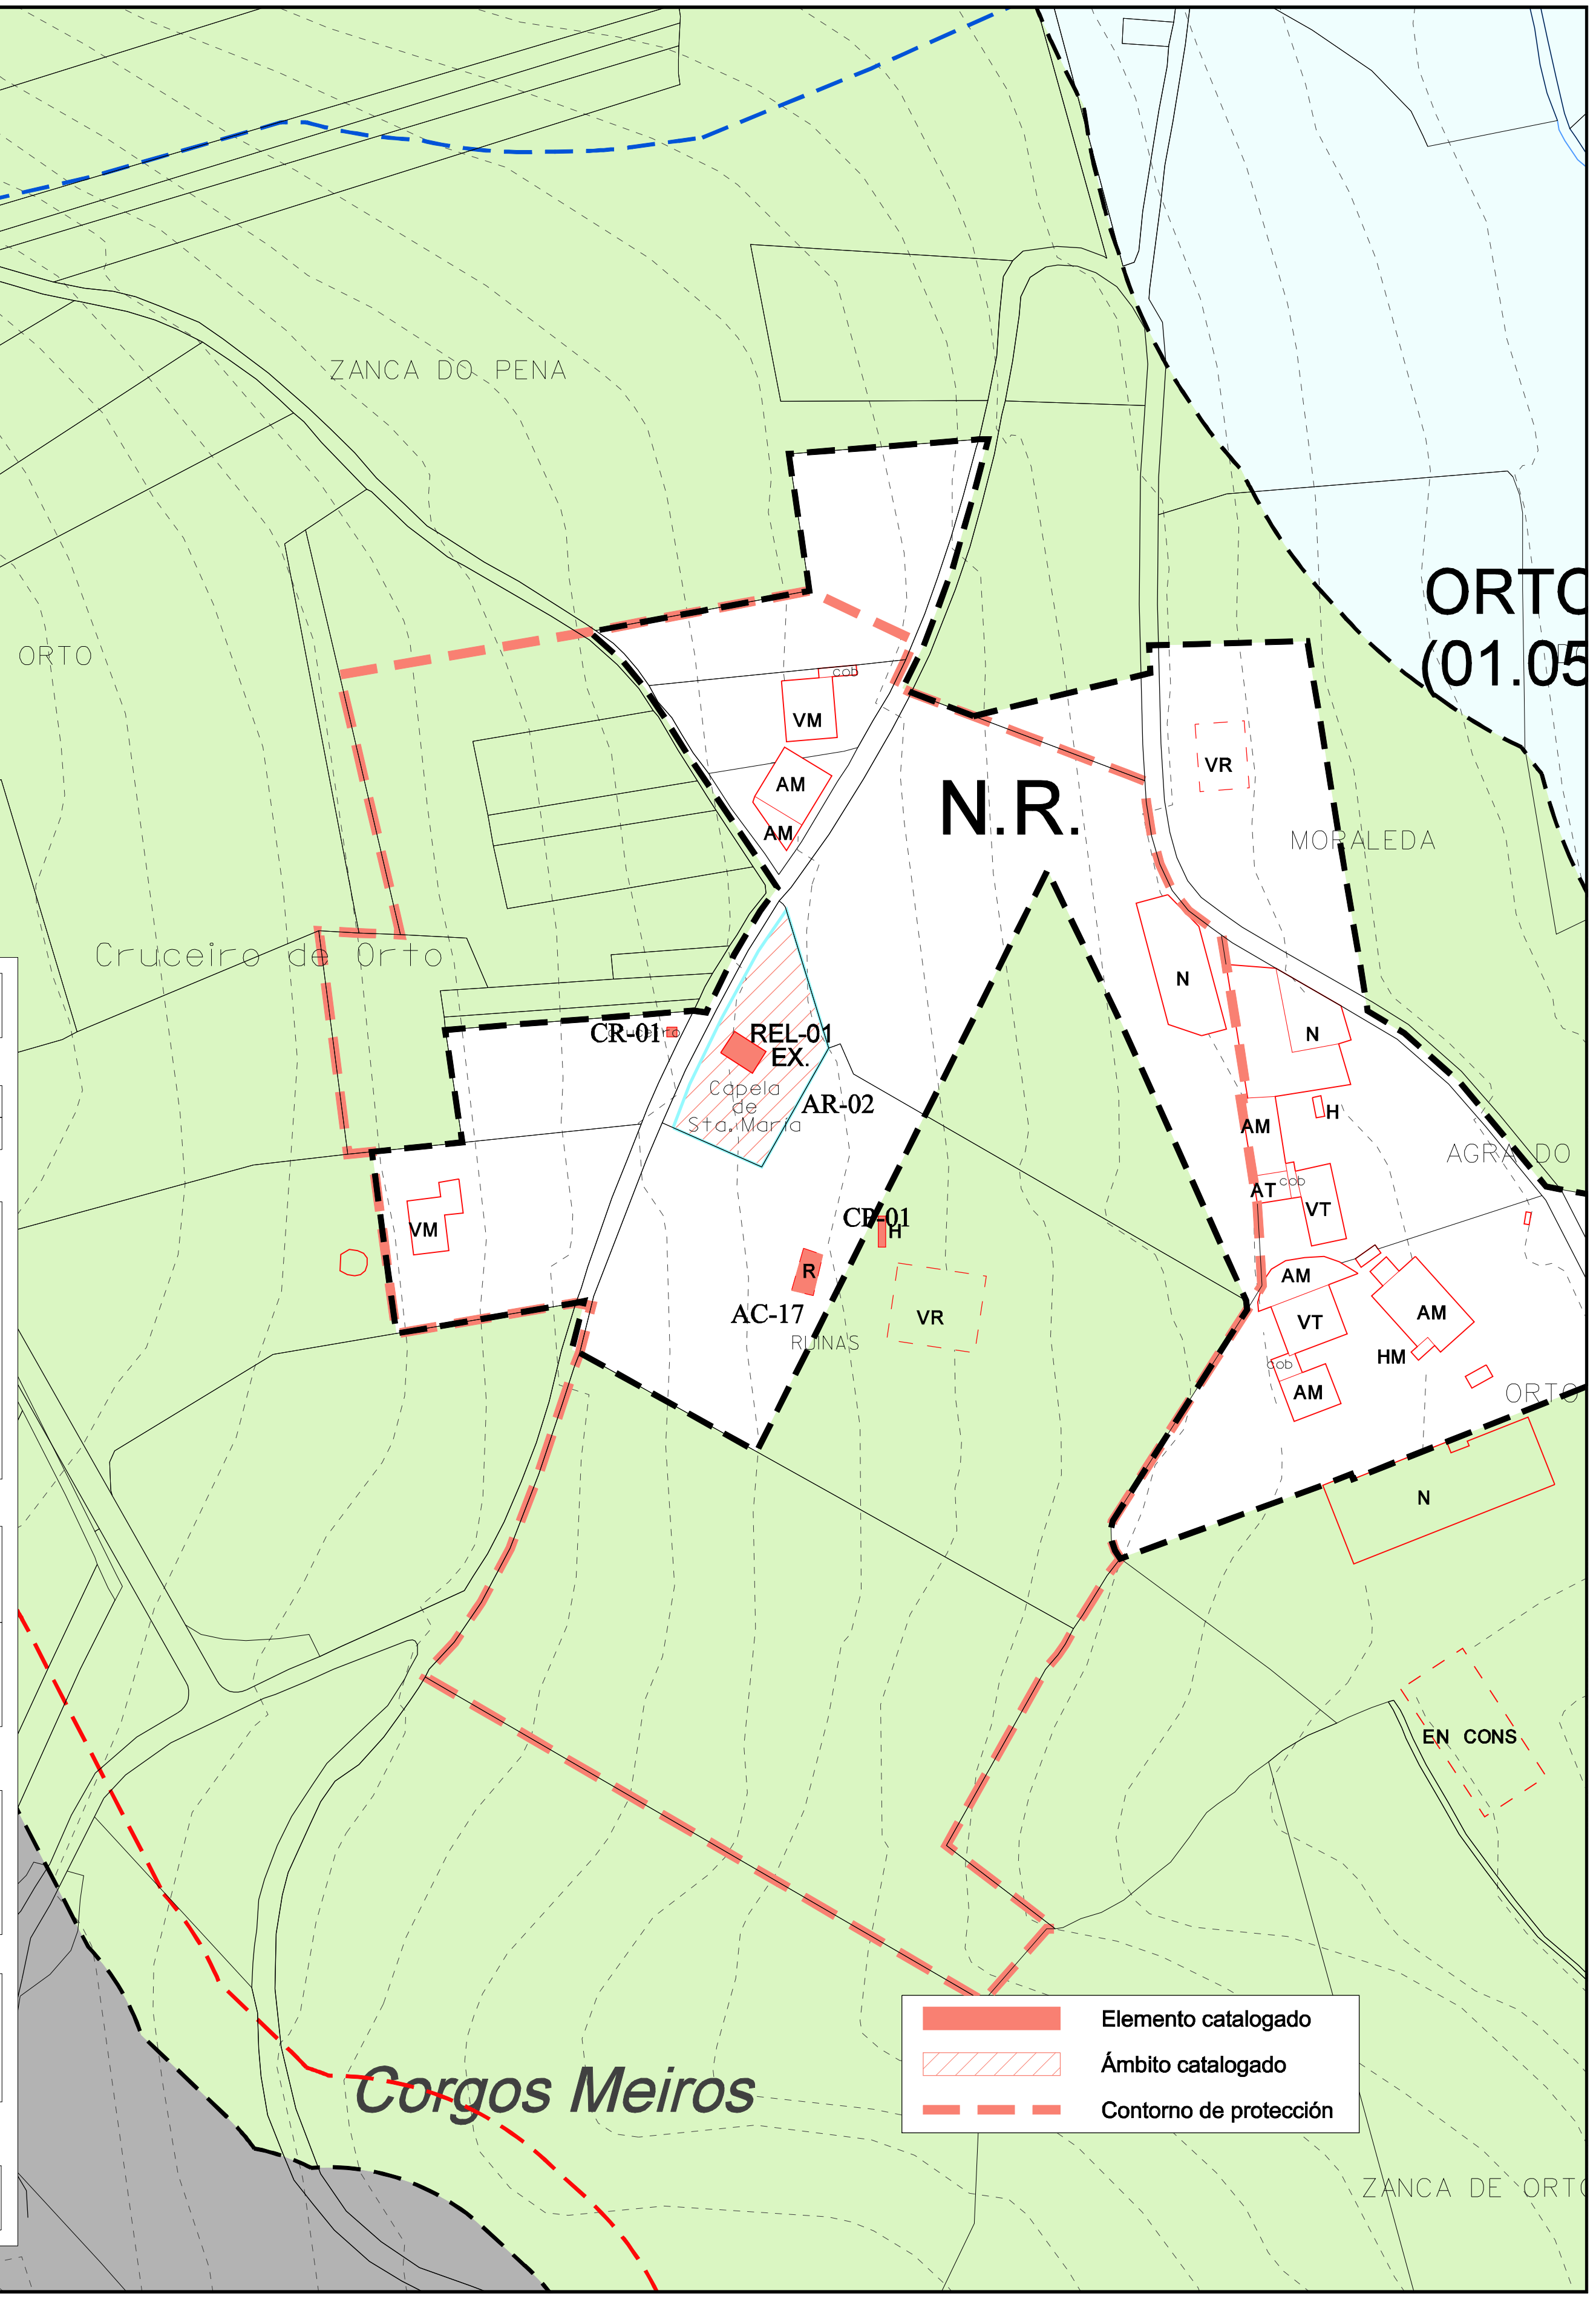
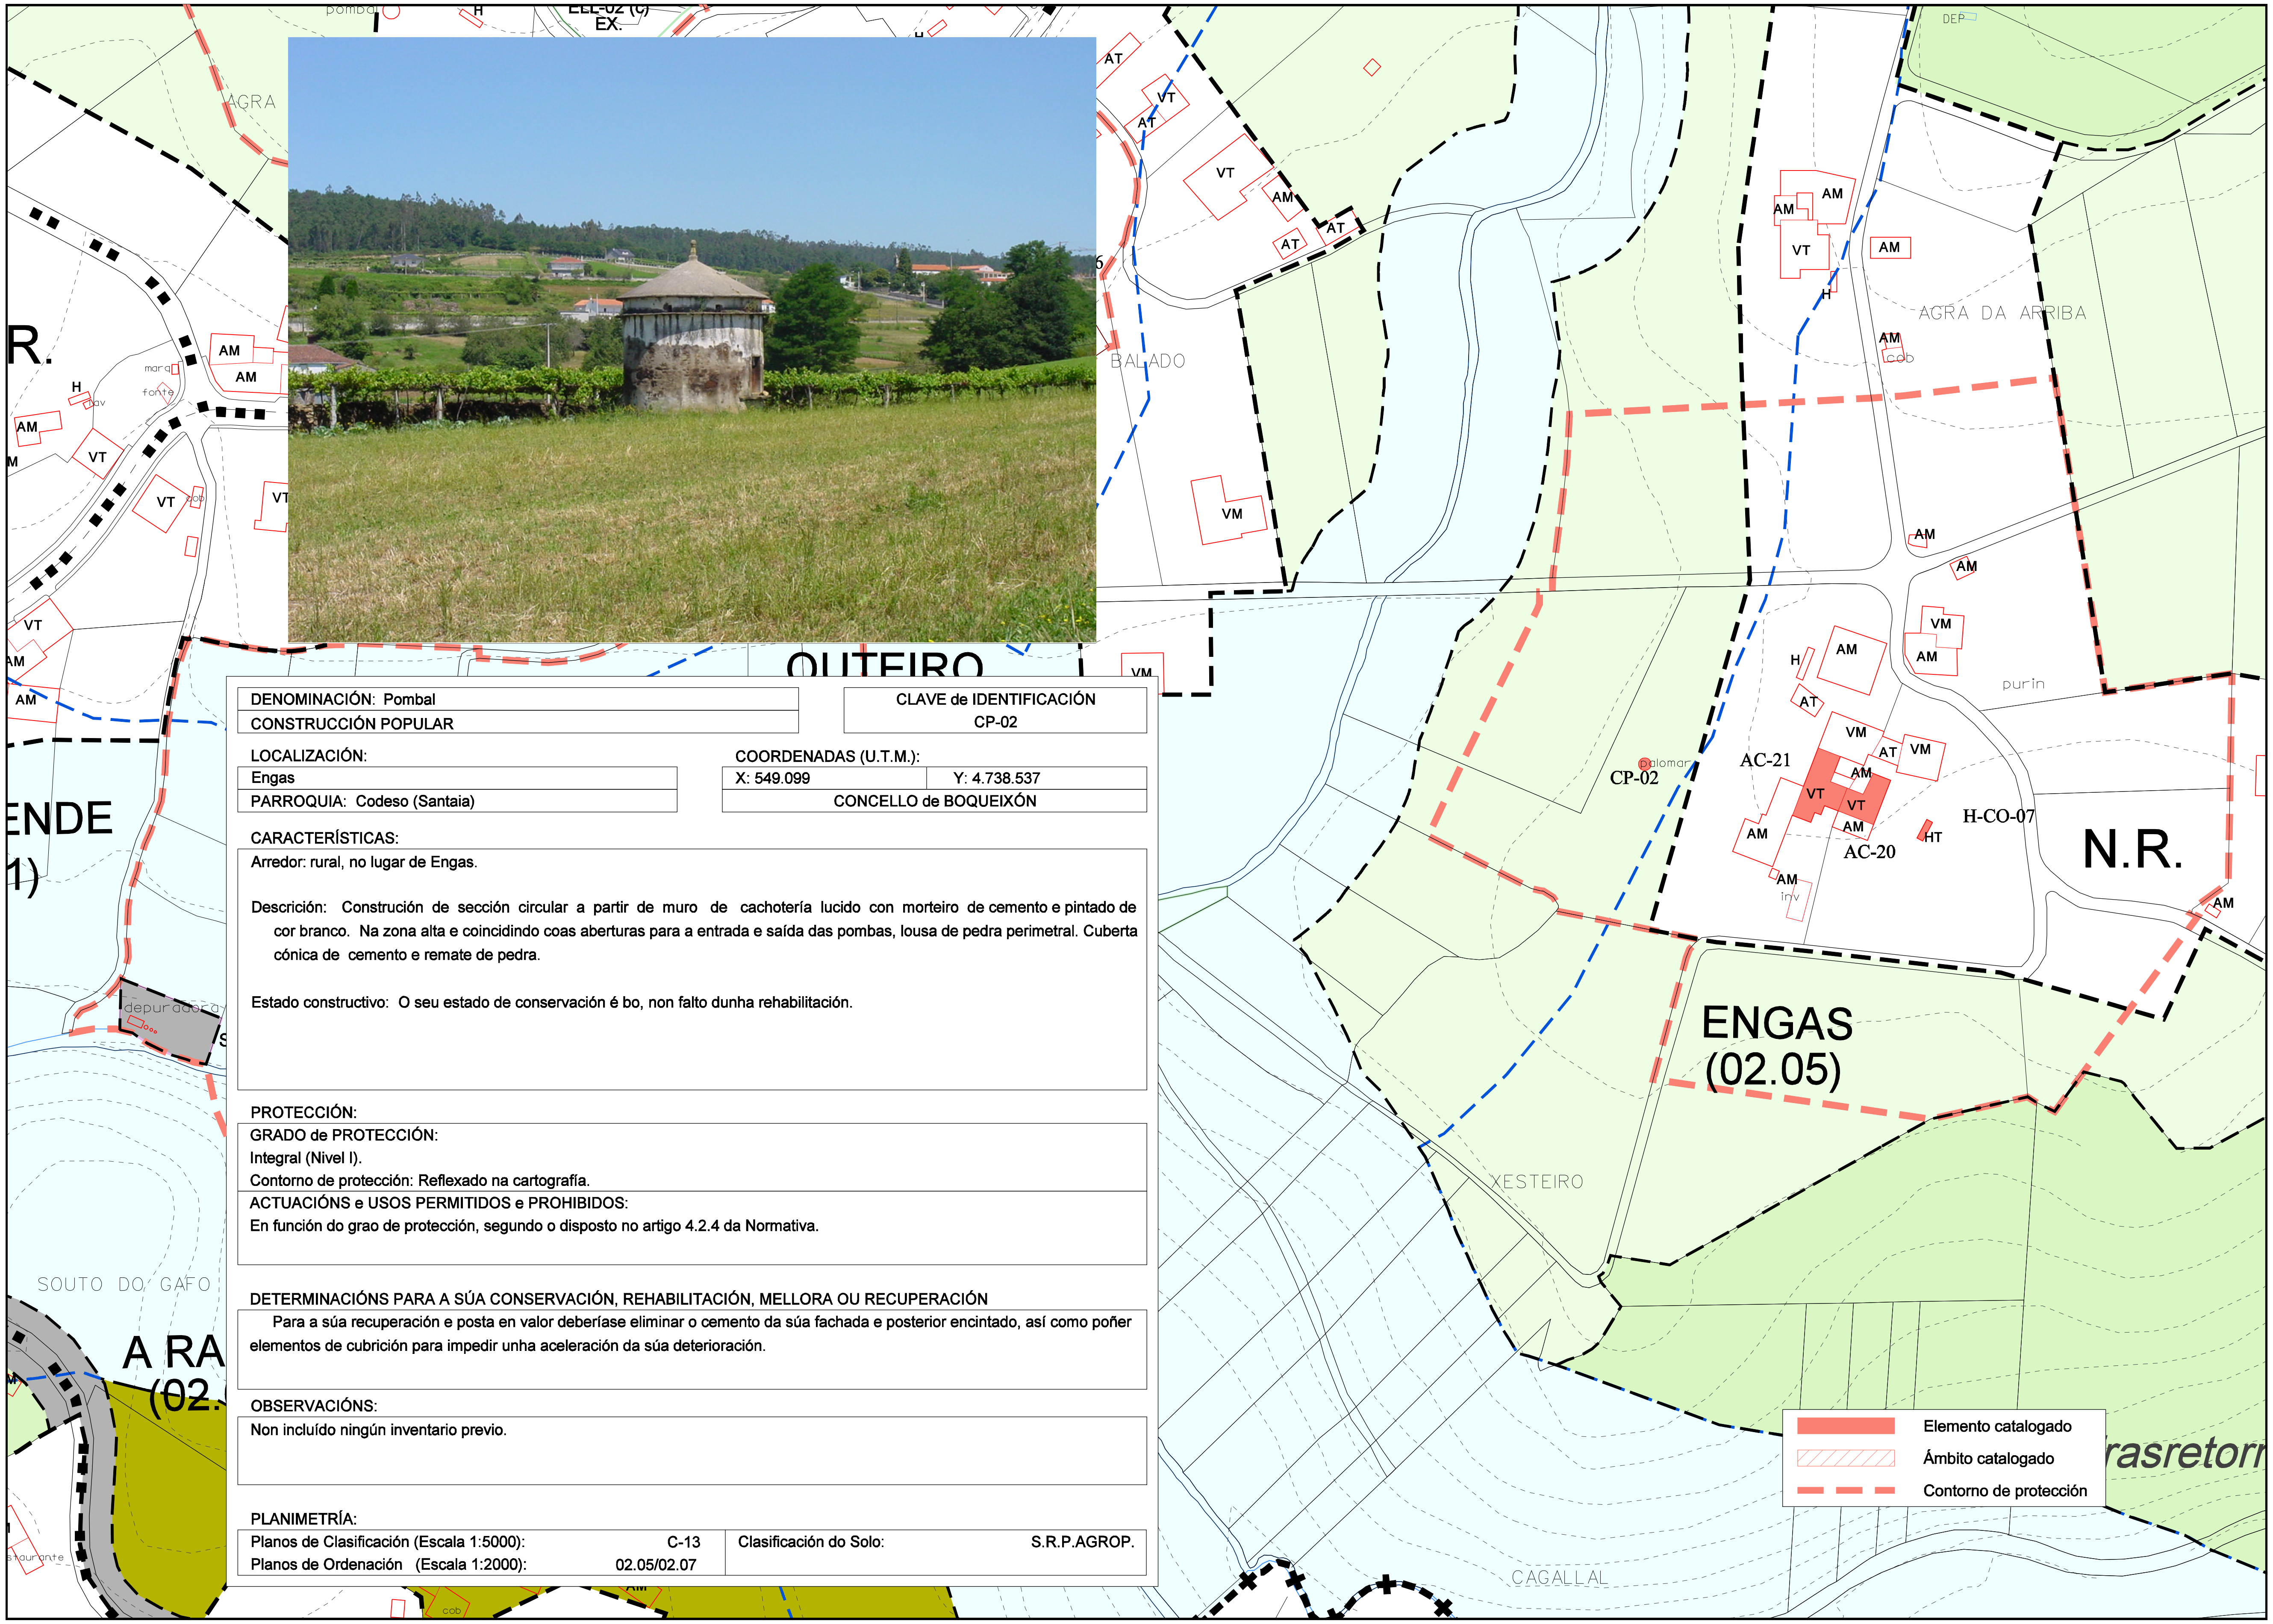
Estado constructivo: O seu estado de conservación é de abandono.

Para a súa posta en valor, debería substituirse a cuberta, seguindo os procesos tradicionais, que impidan unha aceleracion no proceso de deterioración. Deberían tratarse os paramentos (cintas e balagustos), así como as partes de madeira para impedir que tanto a chuvia como os elementos naturais a degraden, así como unha recuperación da porta de acceso.

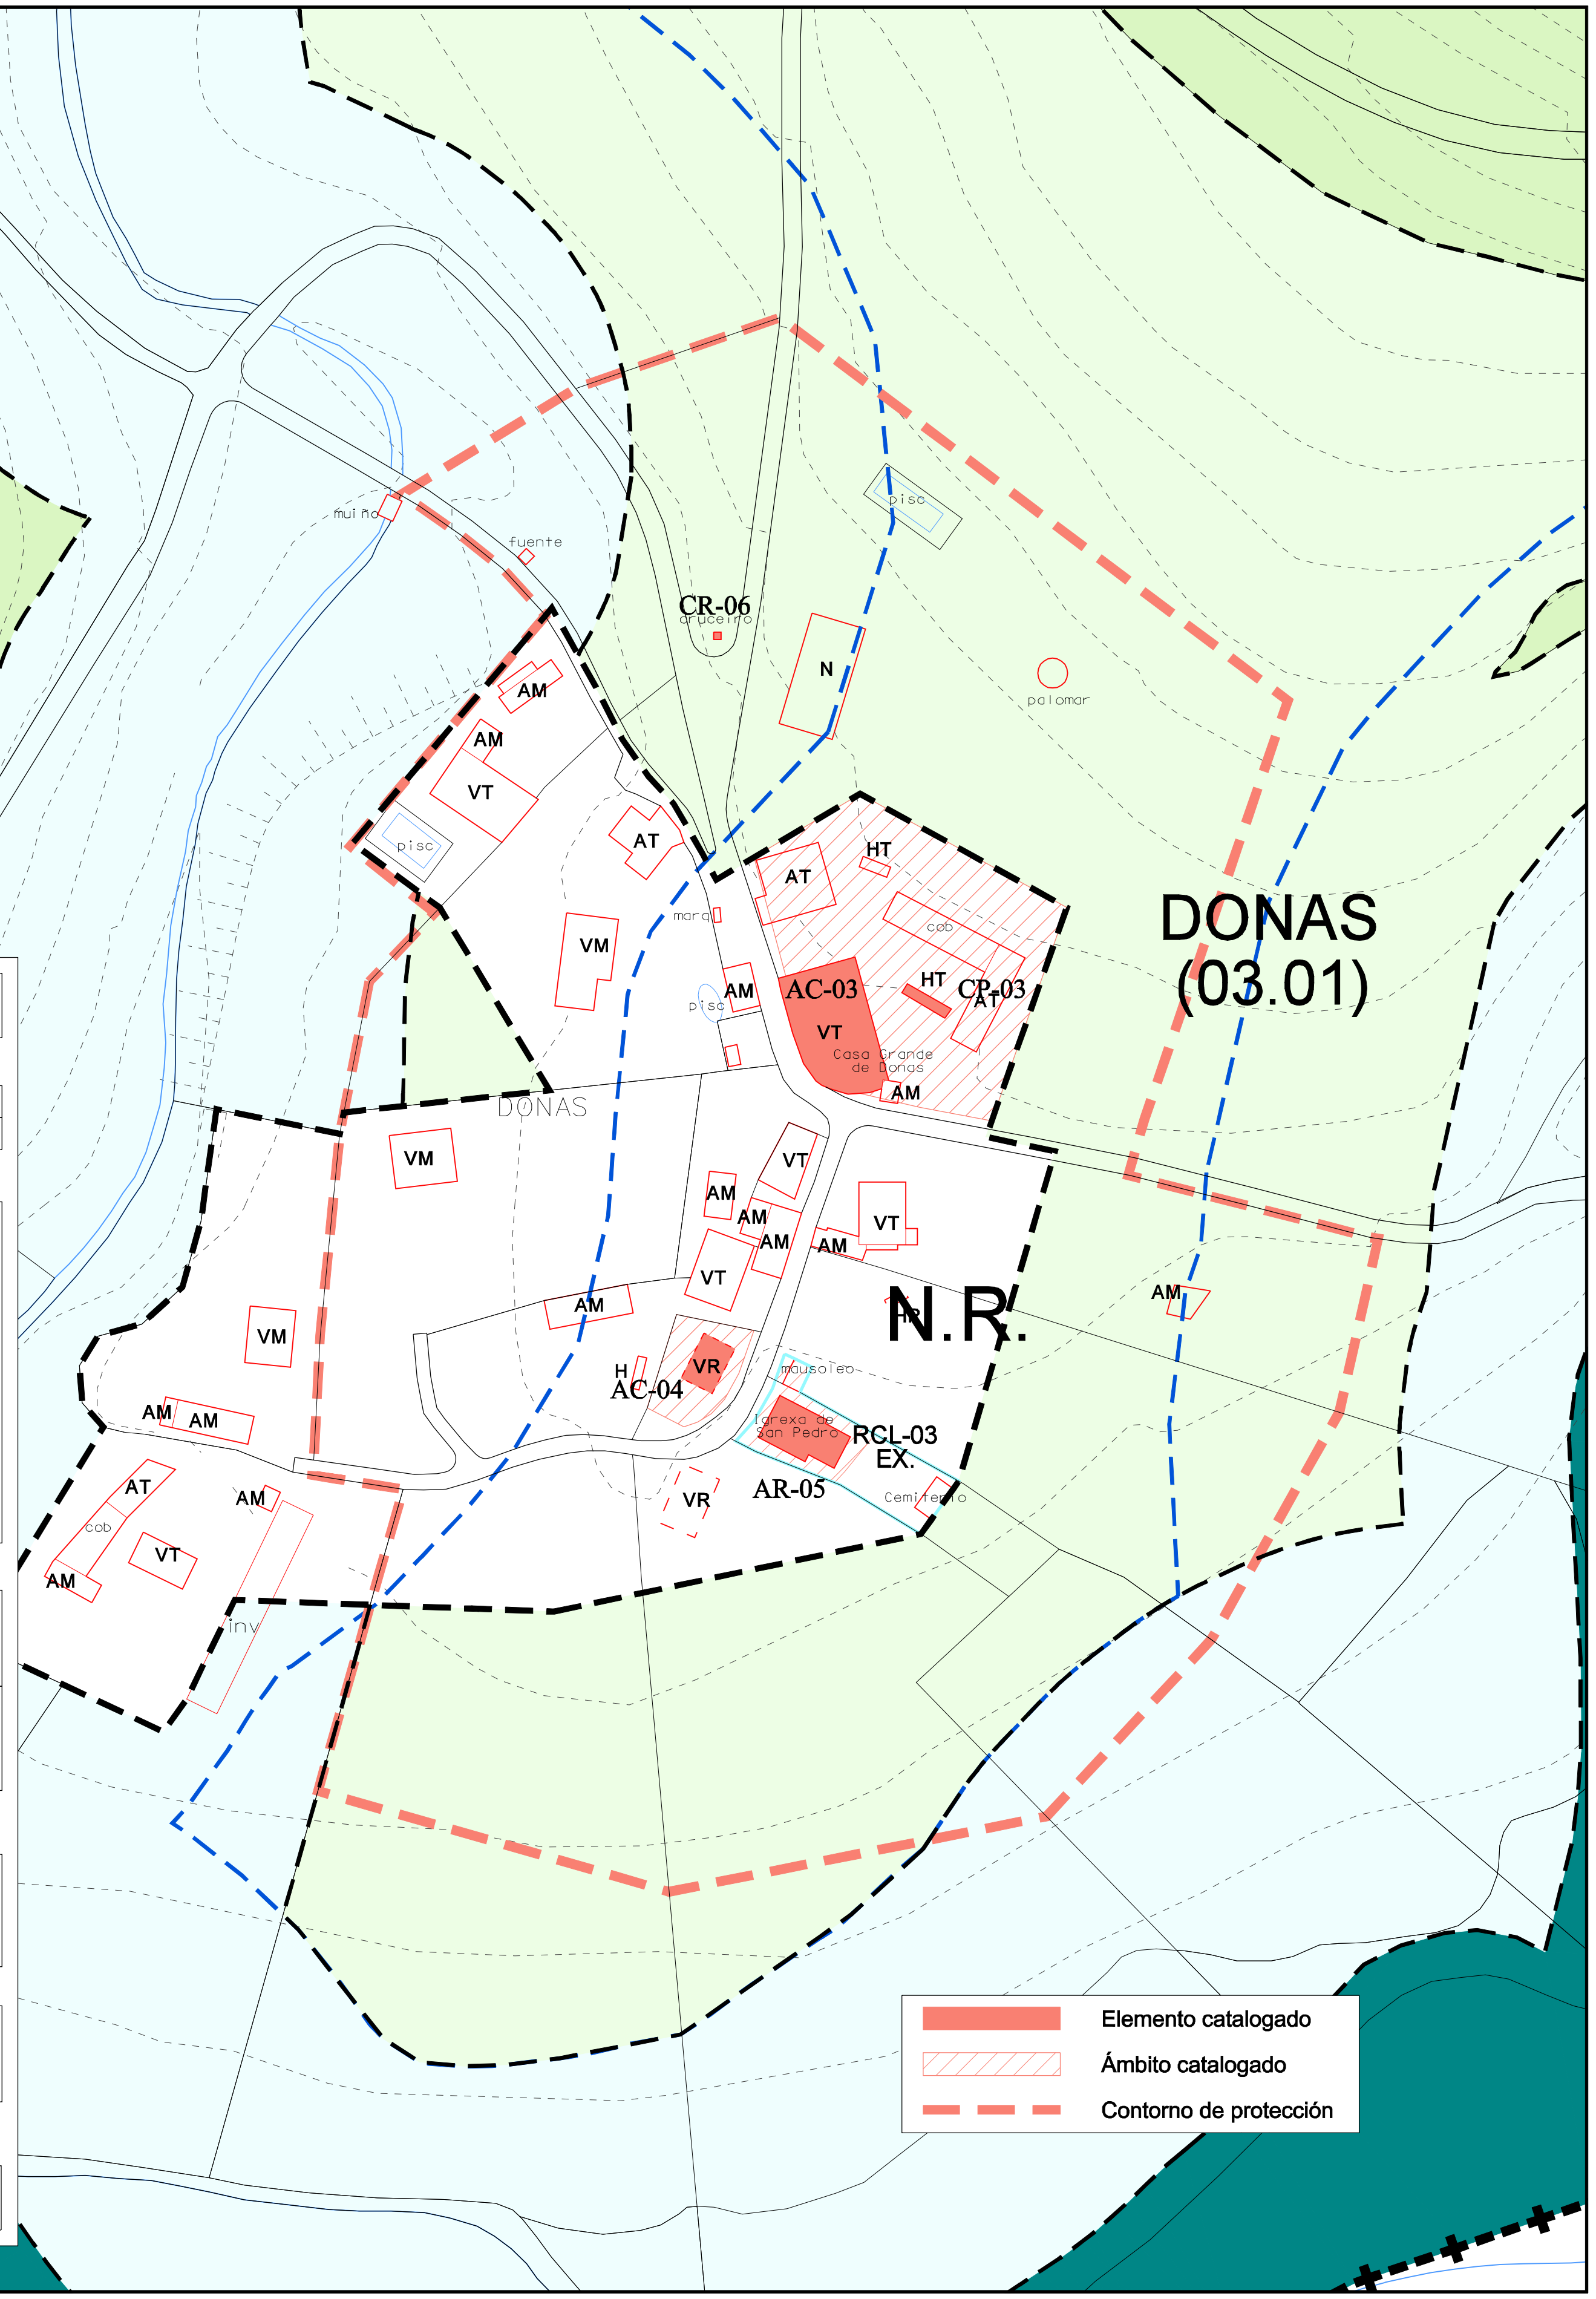
DENOMINACIÓN: Hórreo	CLAVE de IDENTIFICACIÓN
CONSTRUCCIÓN POPULAR	CP-03

Estado constructivo: O seu estado de conservación e moi bo.

O seu estado e moi bo, non sendo necesaria ninguna actuación para a súa conservación ou posta en valor.

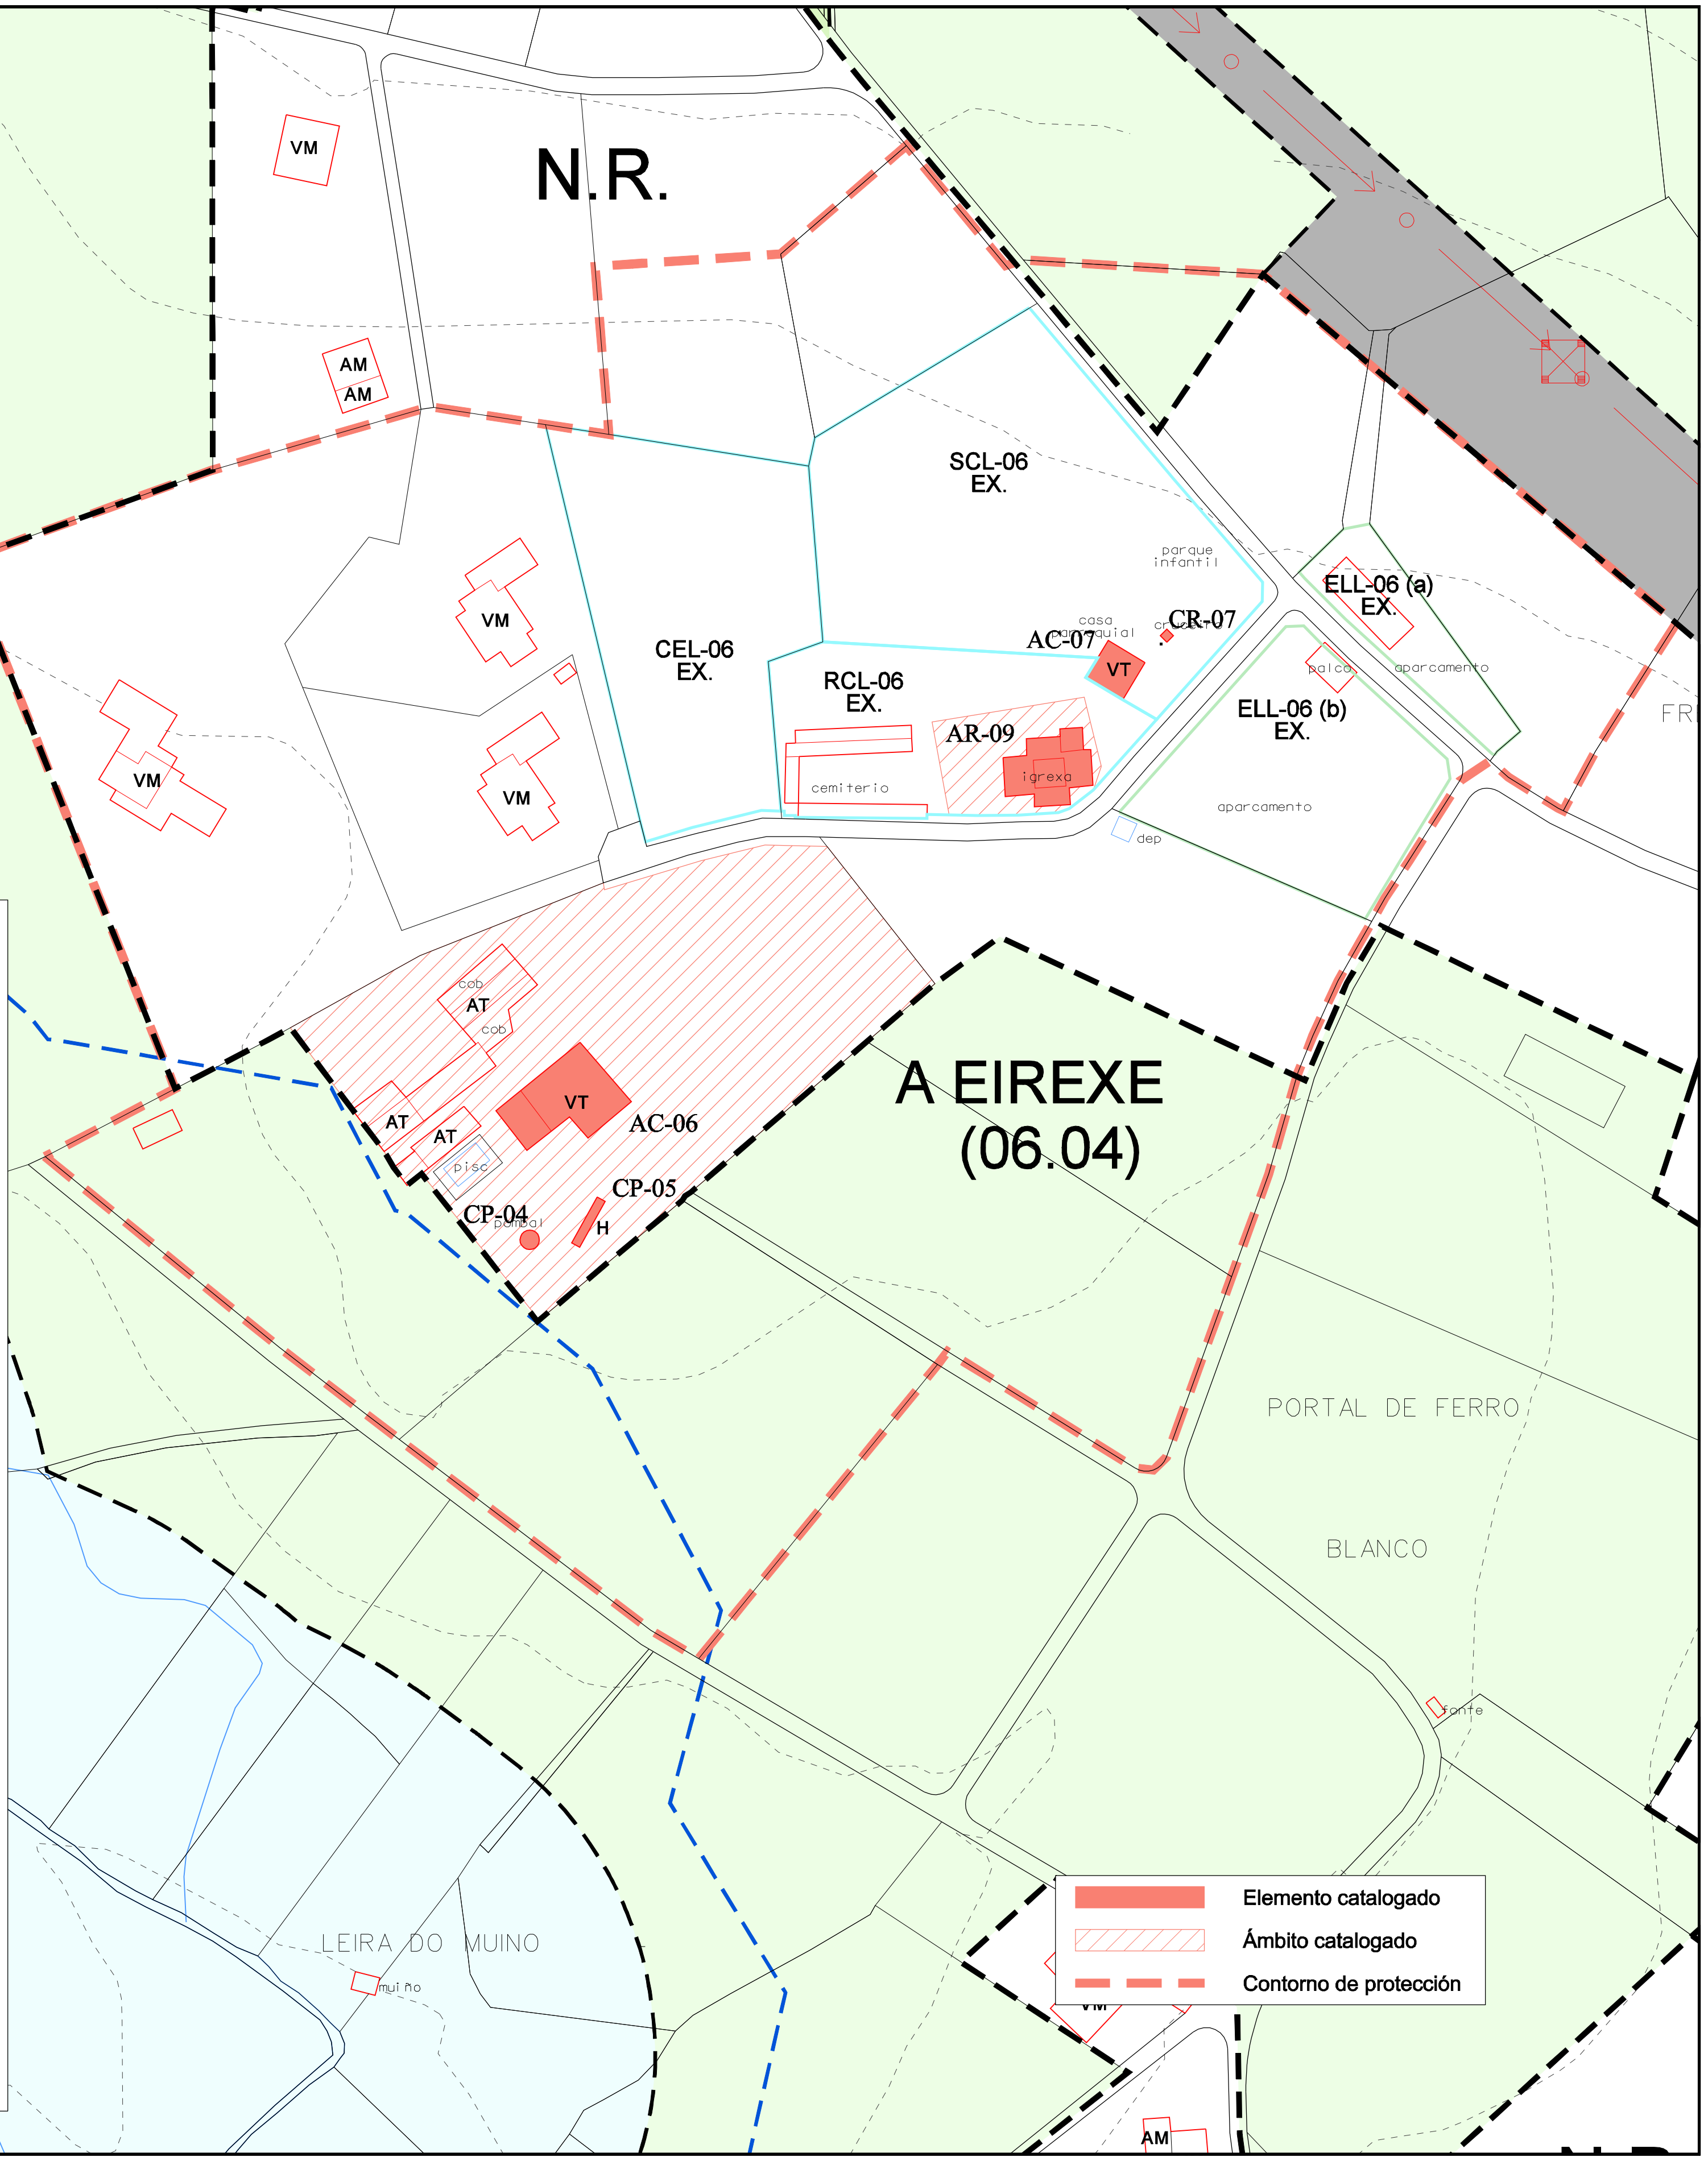
DENOMINACIÓN: Pombal	CLAVE de IDENTIFICACIÓN
CONSTRUCCIÓN POPULAR	CP-04

Estado constructivo: O seu estado de conservación e moi bo.

O seu estado e moi bo, non sendo necesaria ninguna actuación para a súa conservación ou posta en valor.

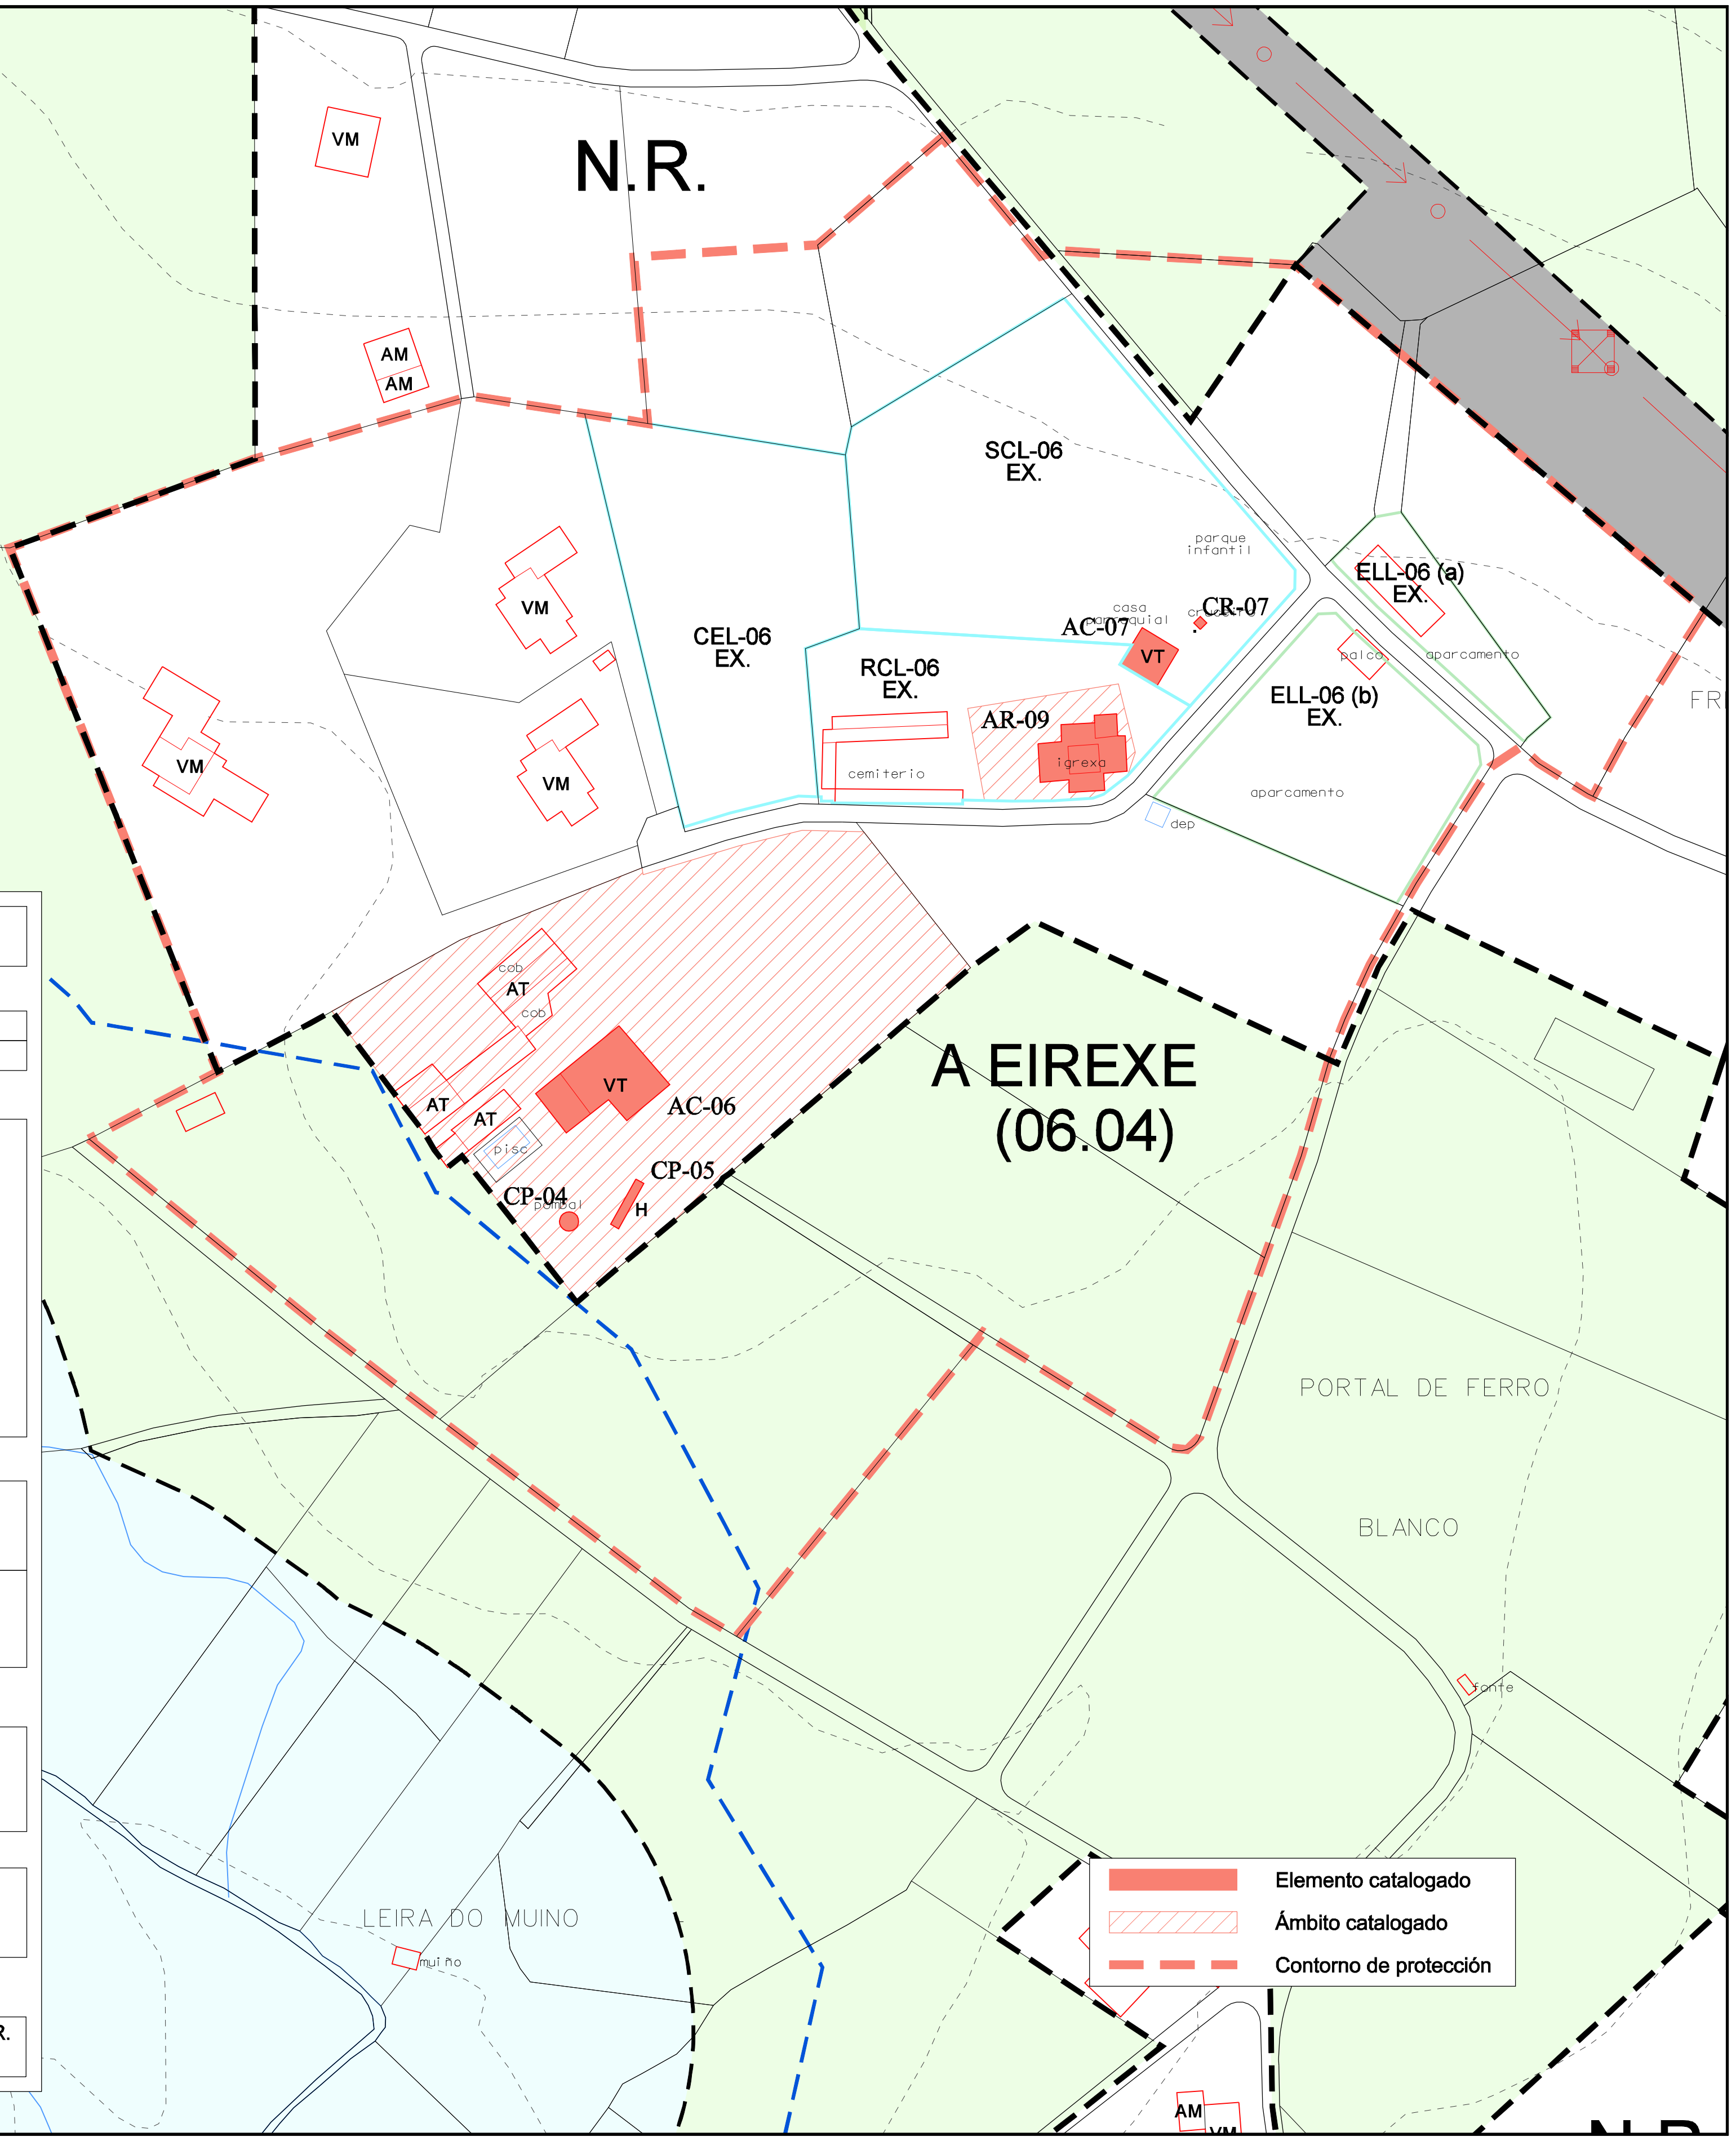
DENOMINACIÓN: Hórreo	CLAVE de IDENTIFICACIÓN
CONSTRUCCIÓN POPULAR	CP-05

Estado constructivo: O seu estado de conservación é bo.

O seu estado e moi bo, non sendo necesaria ninguna actuación para a súa conservación ou posta en valor.
