DENOMINACIÓN: Hórreo	CLAVE de IDENTIFICACIÓN
CONSTRUCCIÓN POPULAR	CP-01

LOCALIZACIÓN:	COORDENADAS (U.T.M.):	
Orto	X: 547.499	Y: 4.739.091
PARROQUIA: Boqueixón (San Vicente)	CONCELLO de BOQUEIXÓN

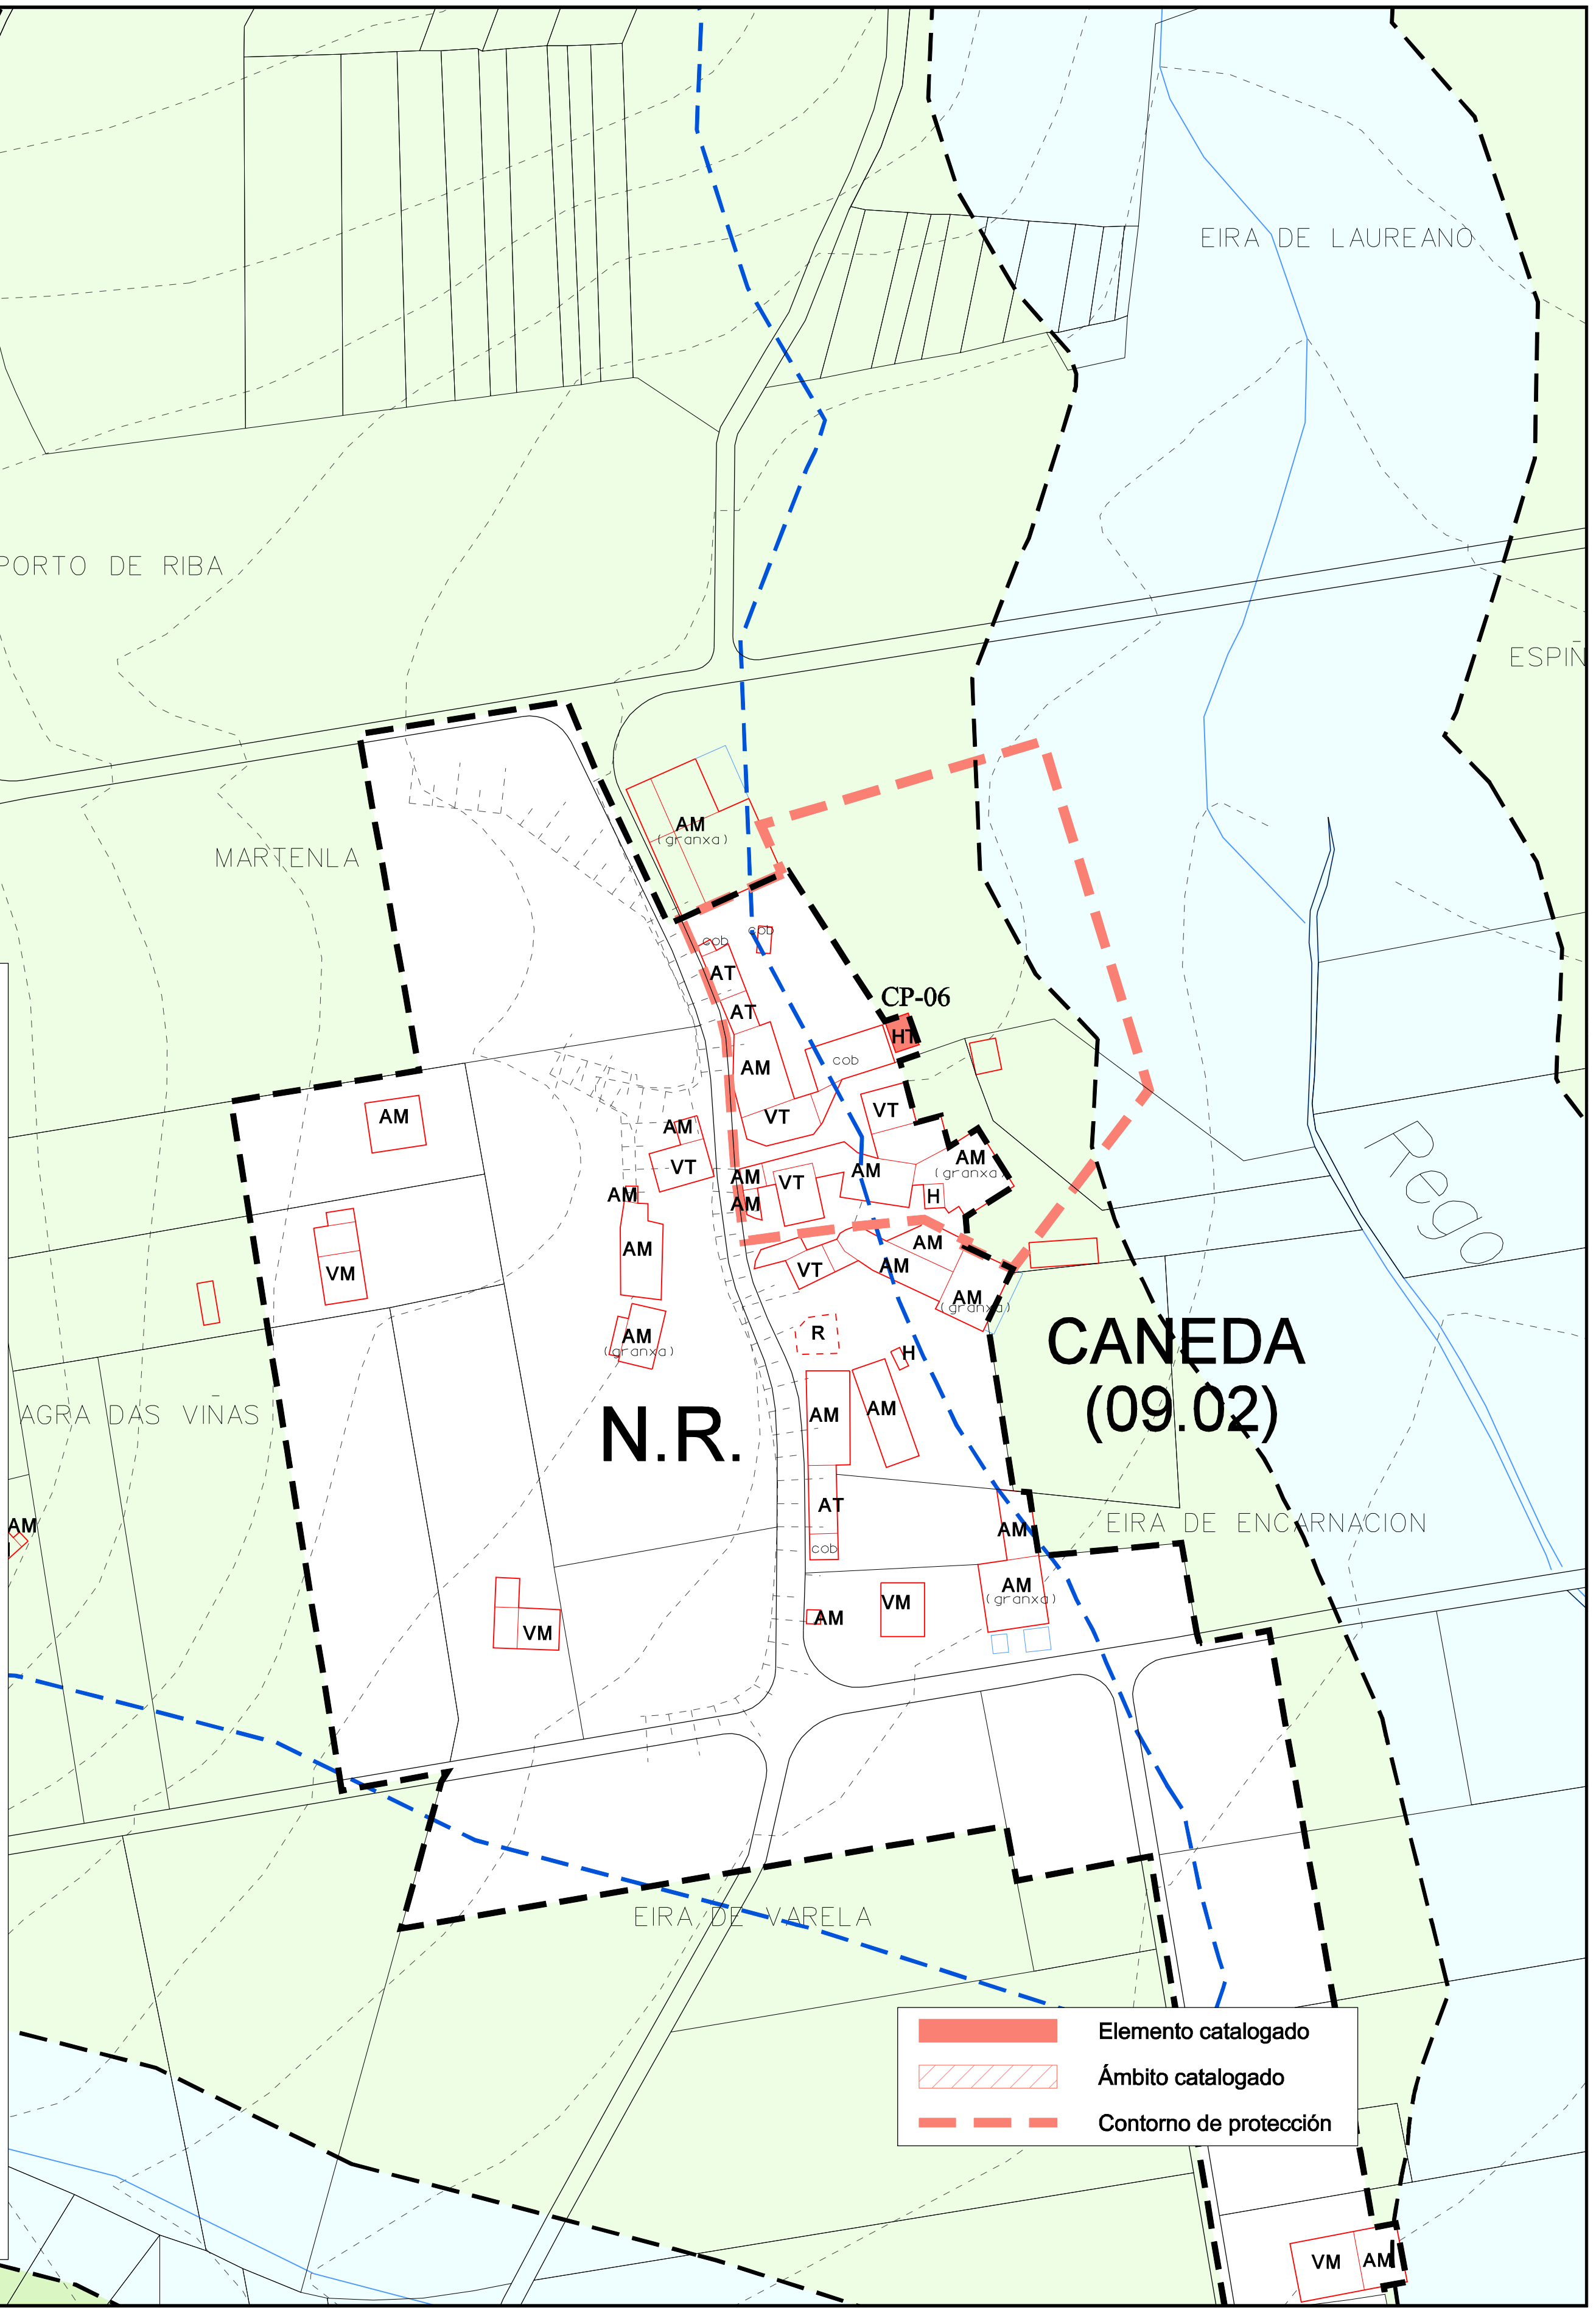
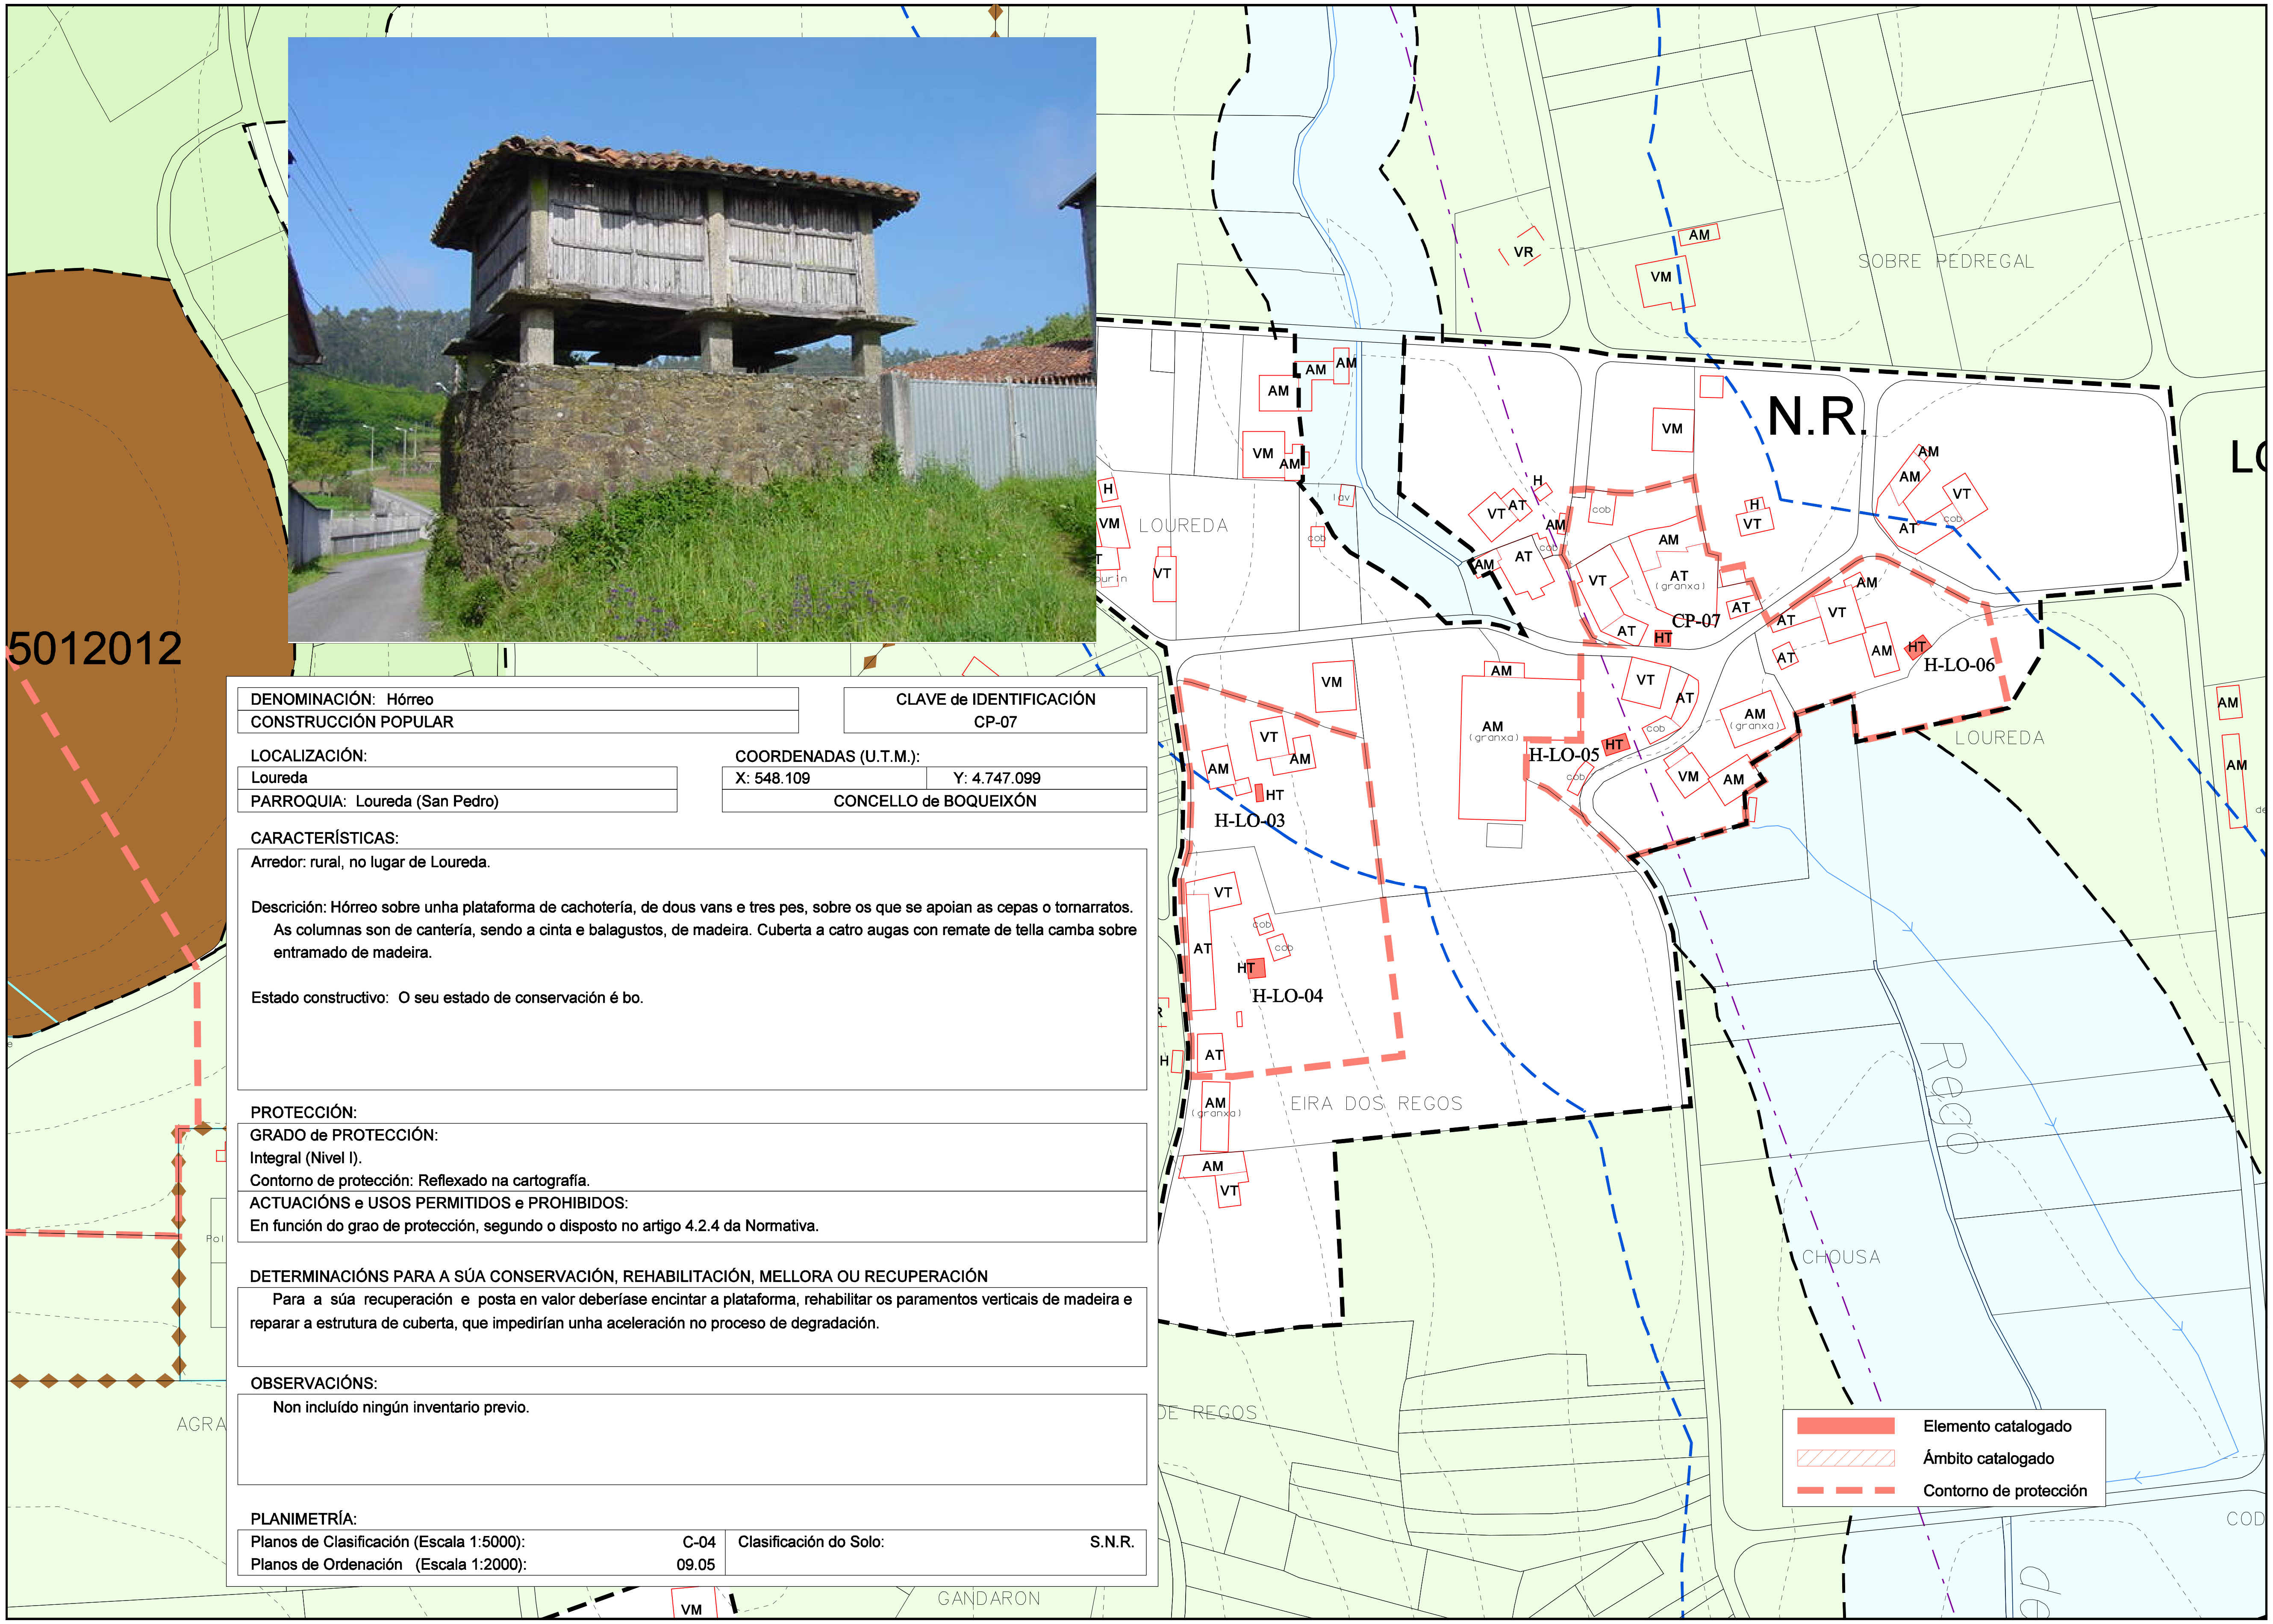
DENOMINACIÓN: Hórreo	CLAVE de IDENTIFICACIÓN
CONSTRUCCIÓN POPULAR	CP-06

Estado constructivo: O seu estado de conservación é aceptable.

Para a súa recuperación e posta en valor deberíase encintar a plataforma, rehabilitar os paramentos verticais de madeira e reparar a estrutura de cuberta, que impedirían unha aceleración no proceso de degradación.

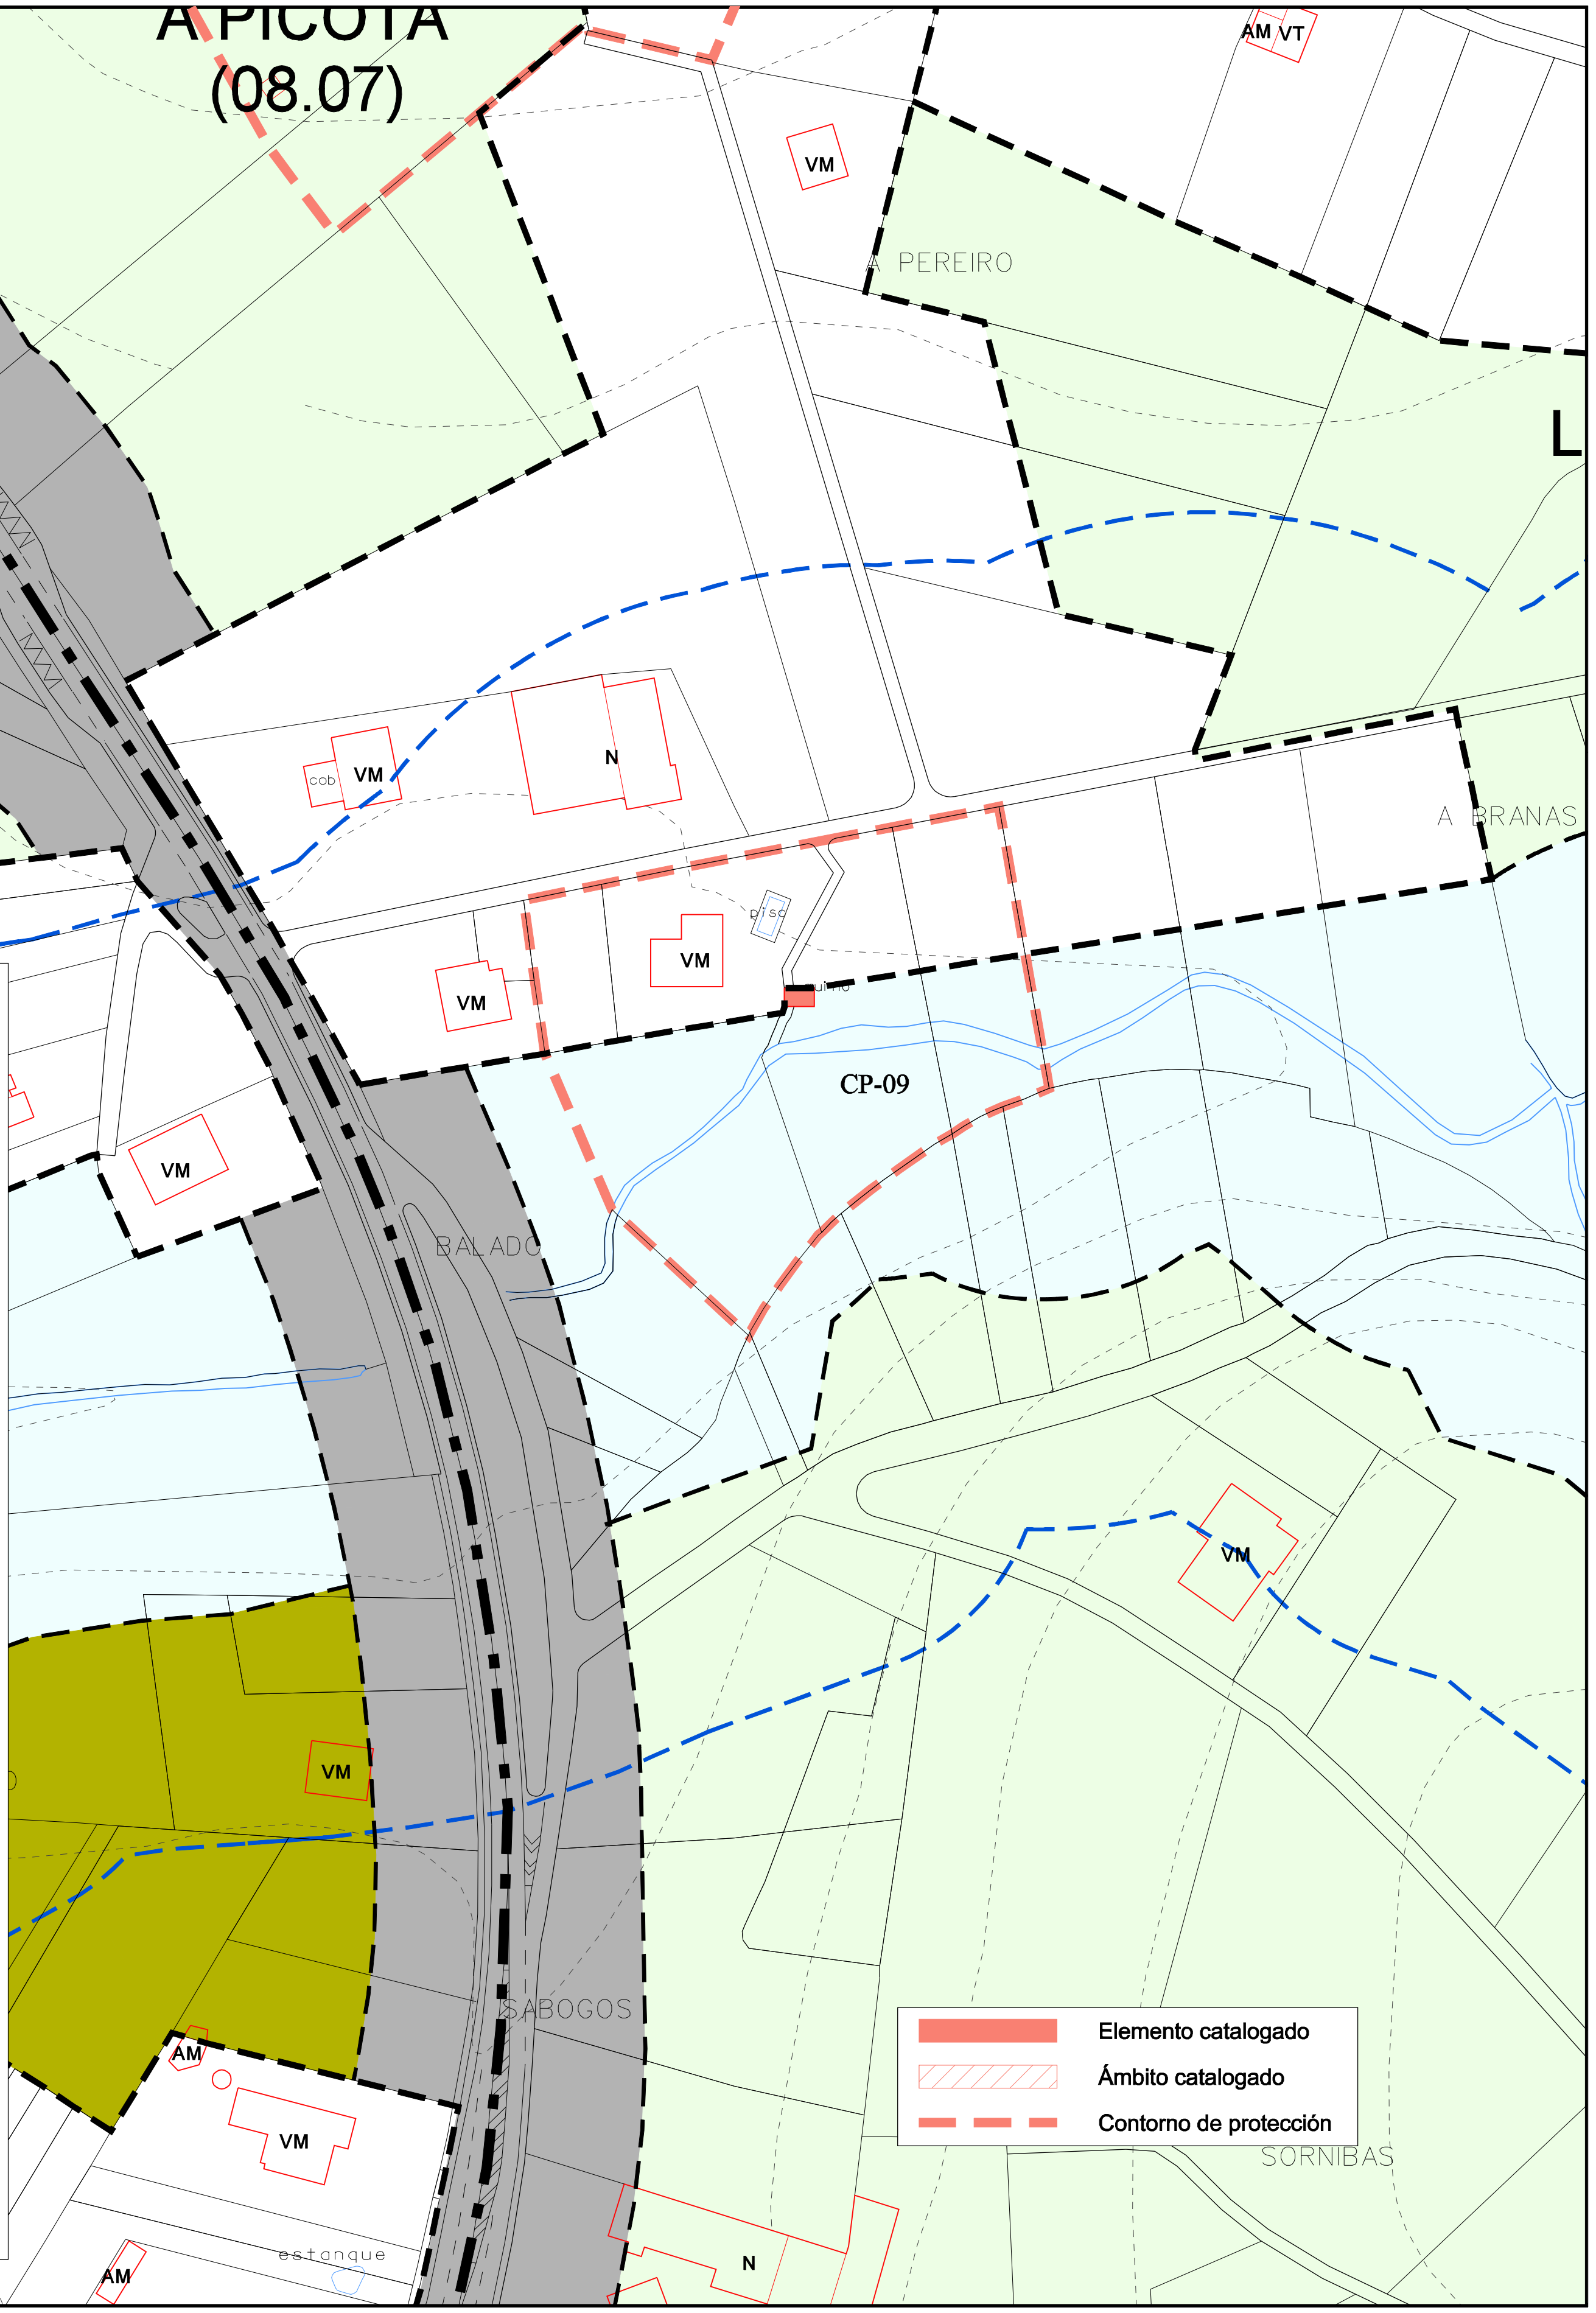
DENOMINACIÓN: Muíño de Cusanca	CLAVE de IDENTIFICACIÓN
CONSTRUCCIÓN POPULAR	CP-09

Estado constructivo: O seu estado de conservación é bo.

Para a súa posta en valor deberíase eliminar todo resto vexetal que, por proximidade, pode acelerar no futuro a súa deterioración.

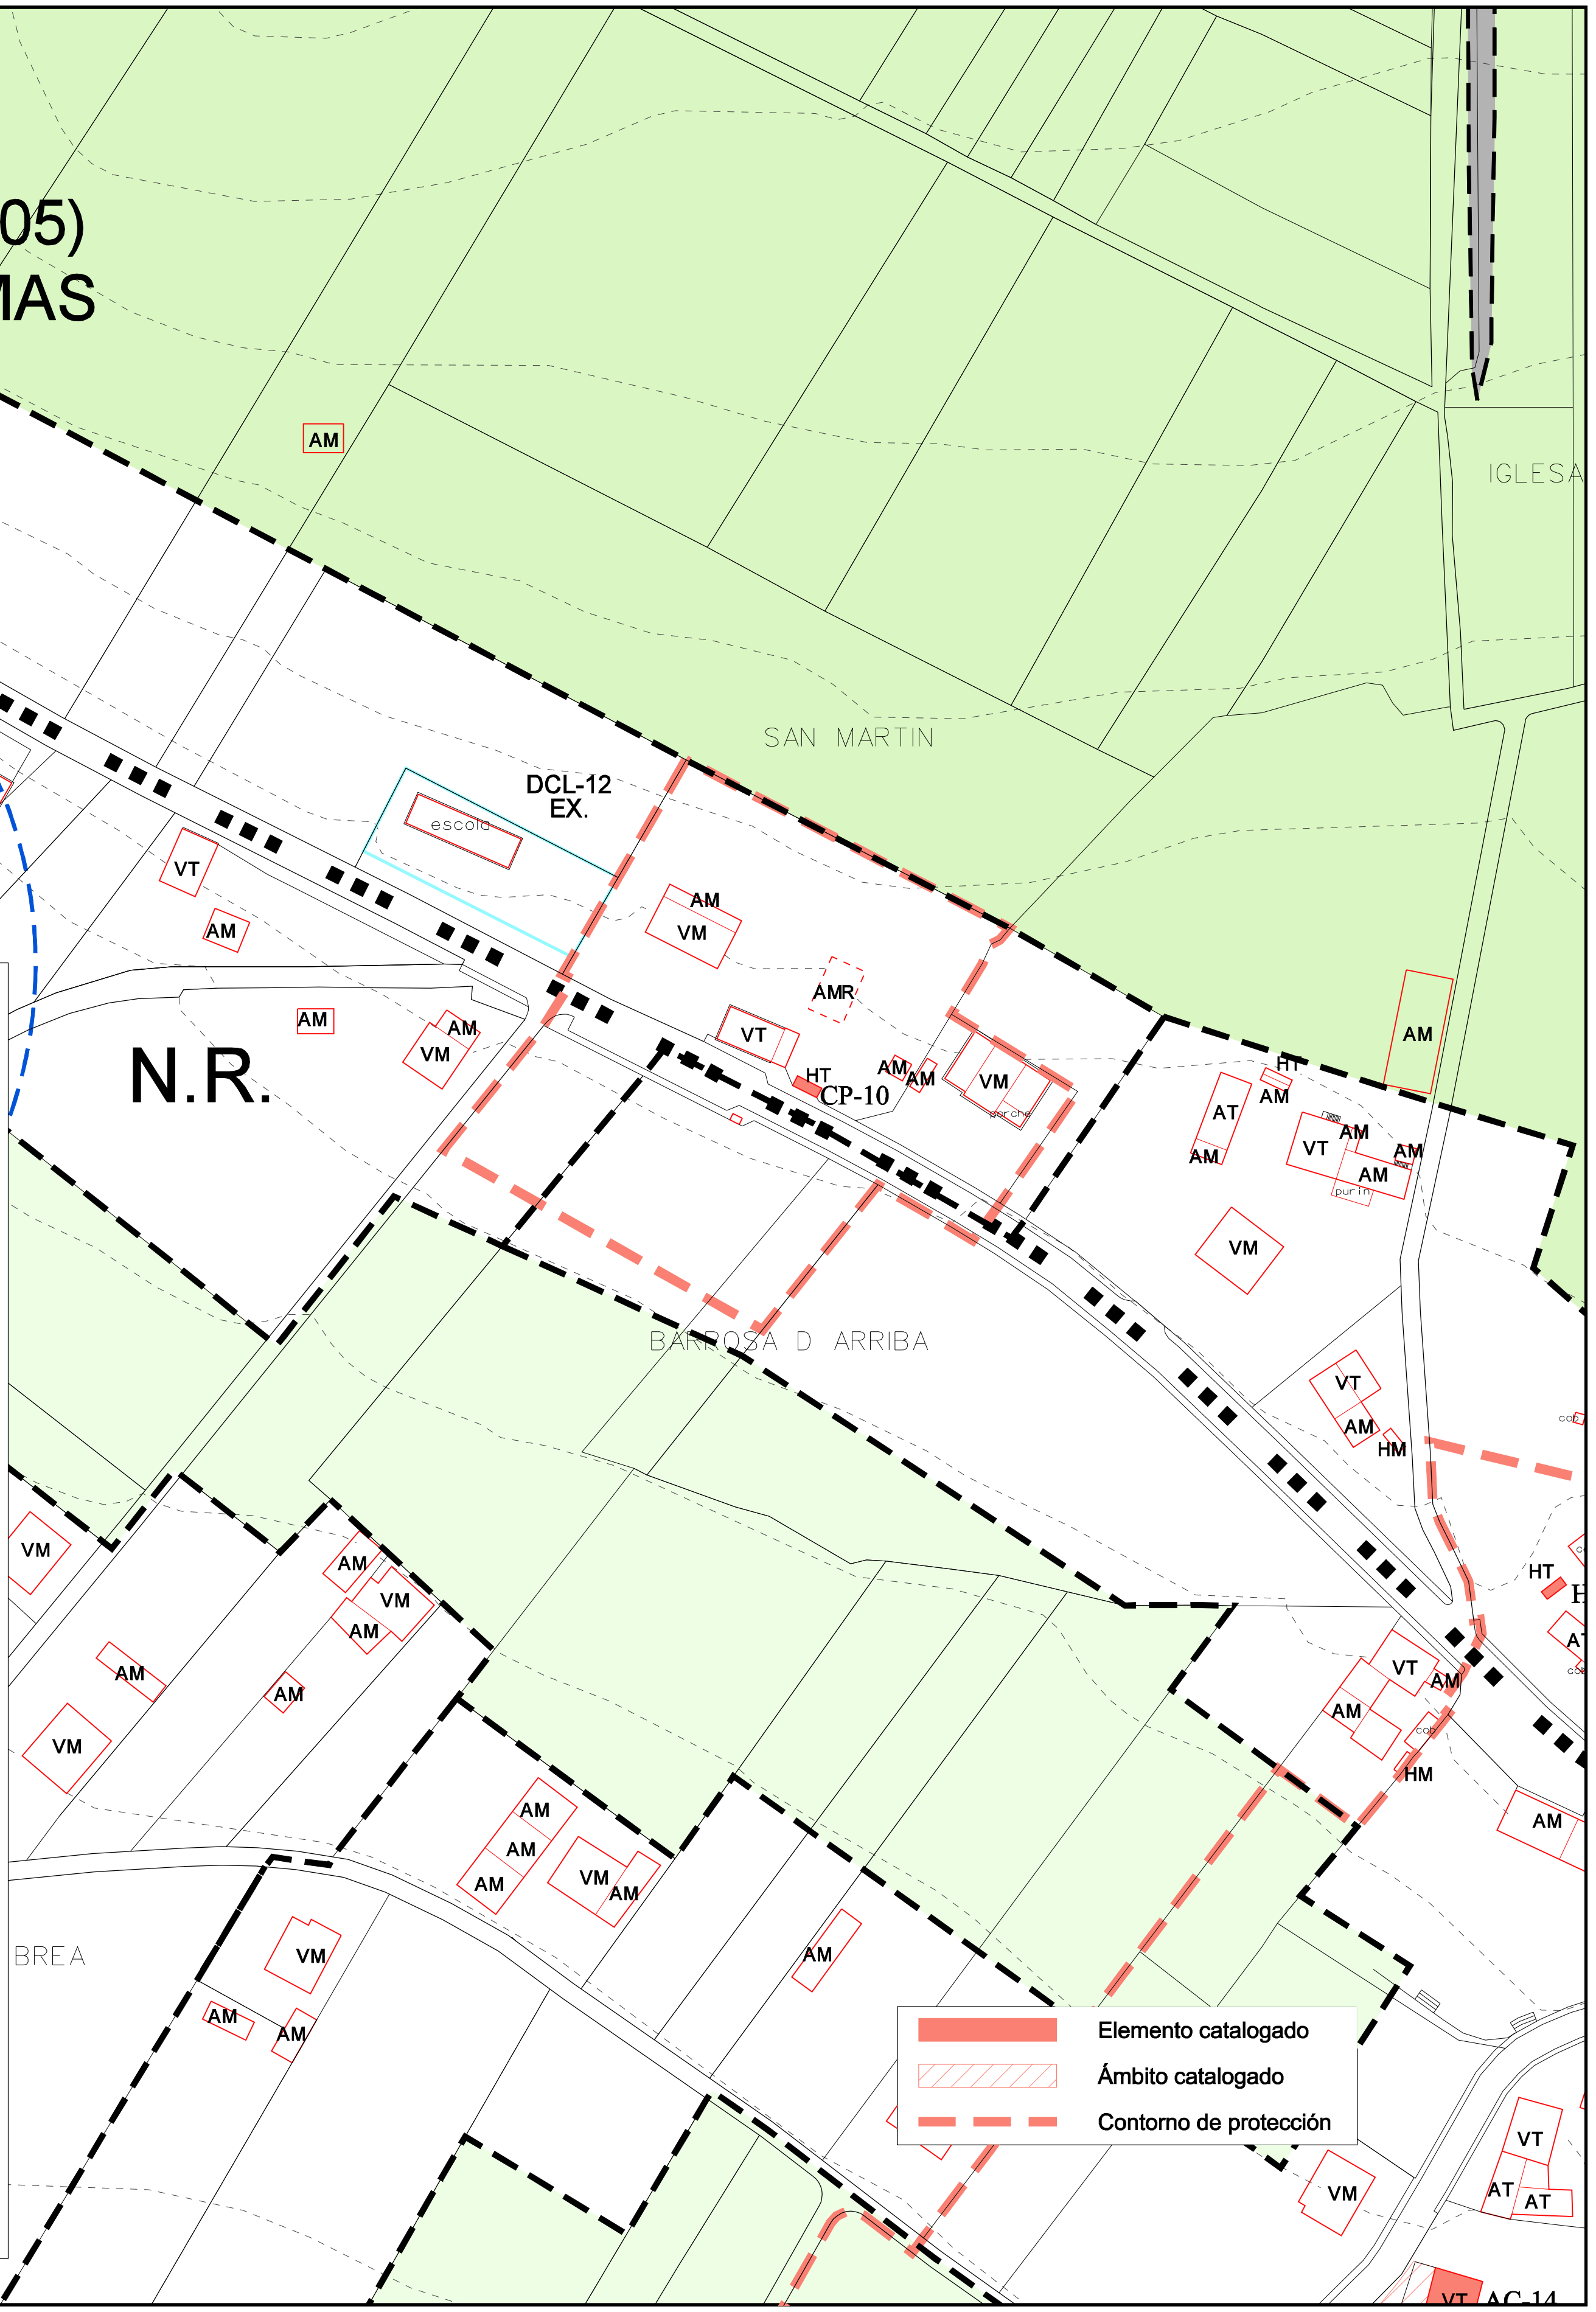
DENOMINACIÓN: Hórreo	CLAVE de IDENTIFICACIÓN
CONSTRUCCIÓN POPULAR	CP-10

Estado constructivo: O seu estado de conservación é bo, se ben é certo que os paramentos de ladrillo entre vans, afean o conxunto, alterando a súa estrutura orixinal.

Para a súa posta en valor deberíase eliminar os paramentos de ladrillo entre pés, facer unha limpeza da pedra de cantería e unha recuperación da súa cuberta.

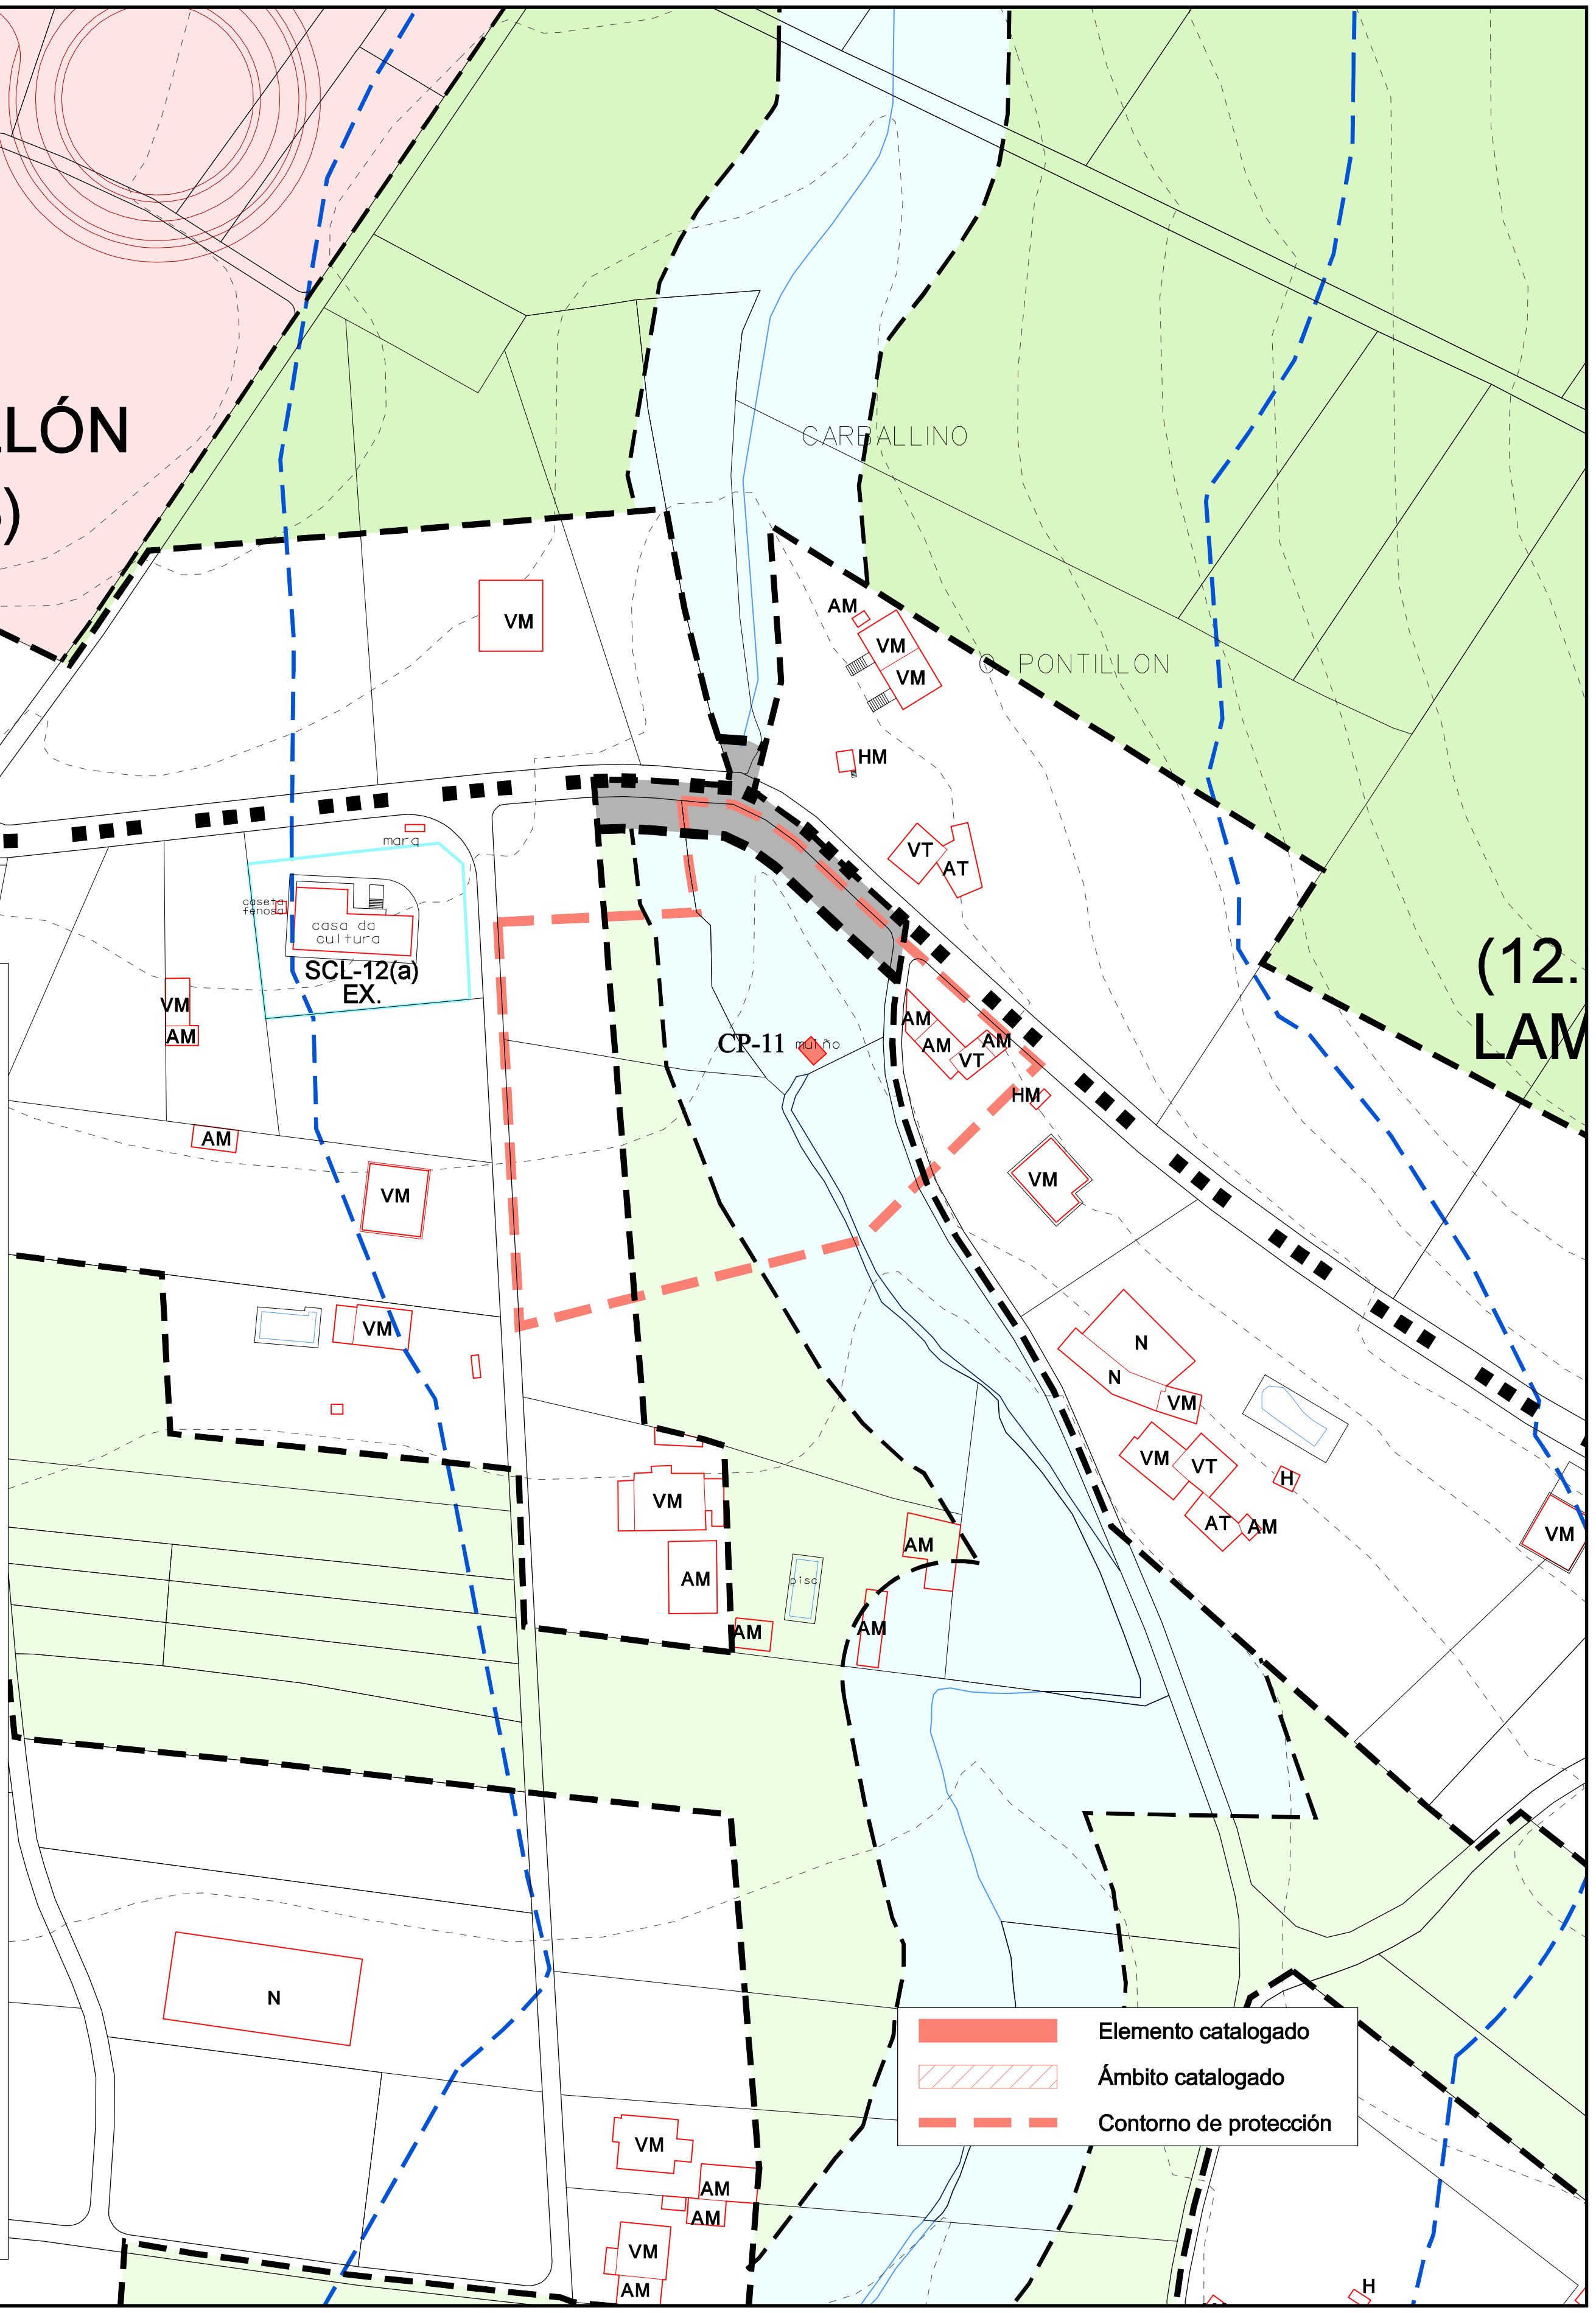
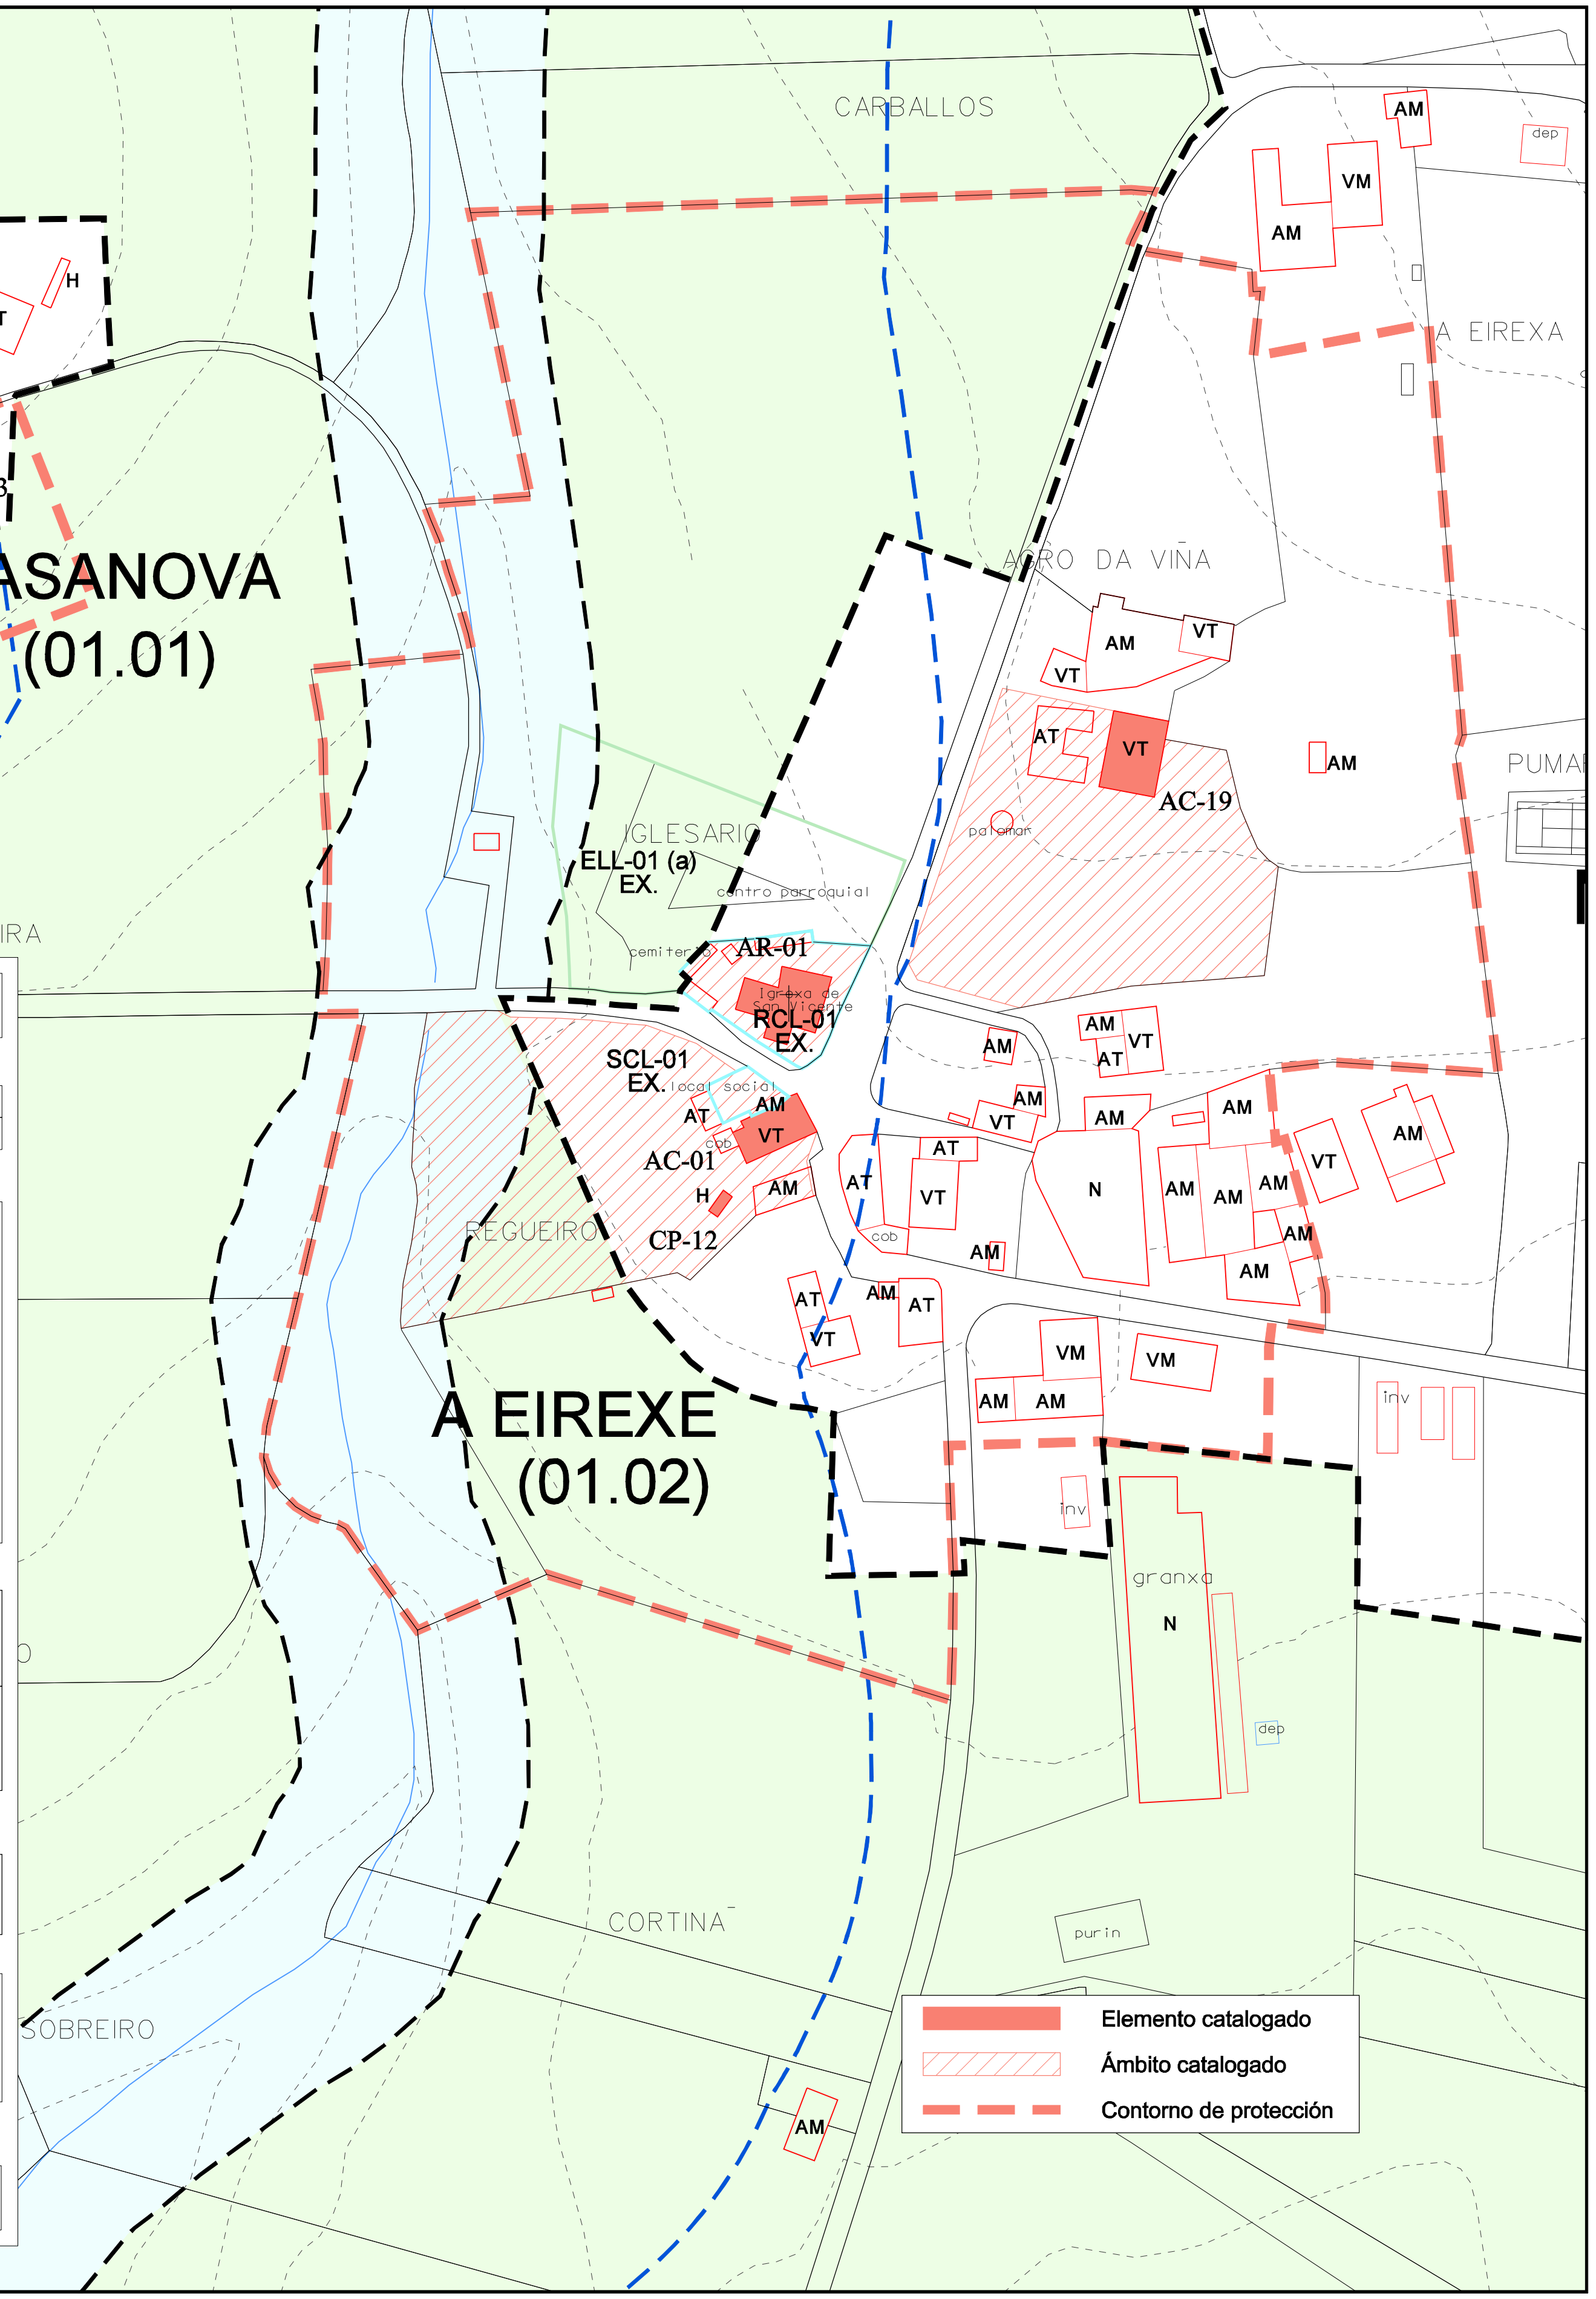
DENOMINACIÓN: Muíño do Pontillón	CLAVE de IDENTIFICACIÓN
CONSTRUCCIÓN POPULAR	CP-11

Estado constructivo: O seu estado de conservación é bastante bo, falto dunha rehabilitación da devandita canle, así como un arranxo dos arredores, que permitan un mellor acceso a este.

Para a súa posta en valor deberíase eliminar o cemento das súas fachadas e posterior encintado, así como a colocación de elementos de cubrición.
