DENOMINACIÓN: Hórreo	CLAVE de IDENTIFICACIÓN
CONSTRUCCIÓN POPULAR	CP-01

LOCALIZACIÓN:	COORDENADAS (U.T.M.):	
Orto	X: 547.499	Y: 4.739.091
PARROQUIA: Boqueixón (San Vicente)	CONCELLO de BOQUEIXÓN

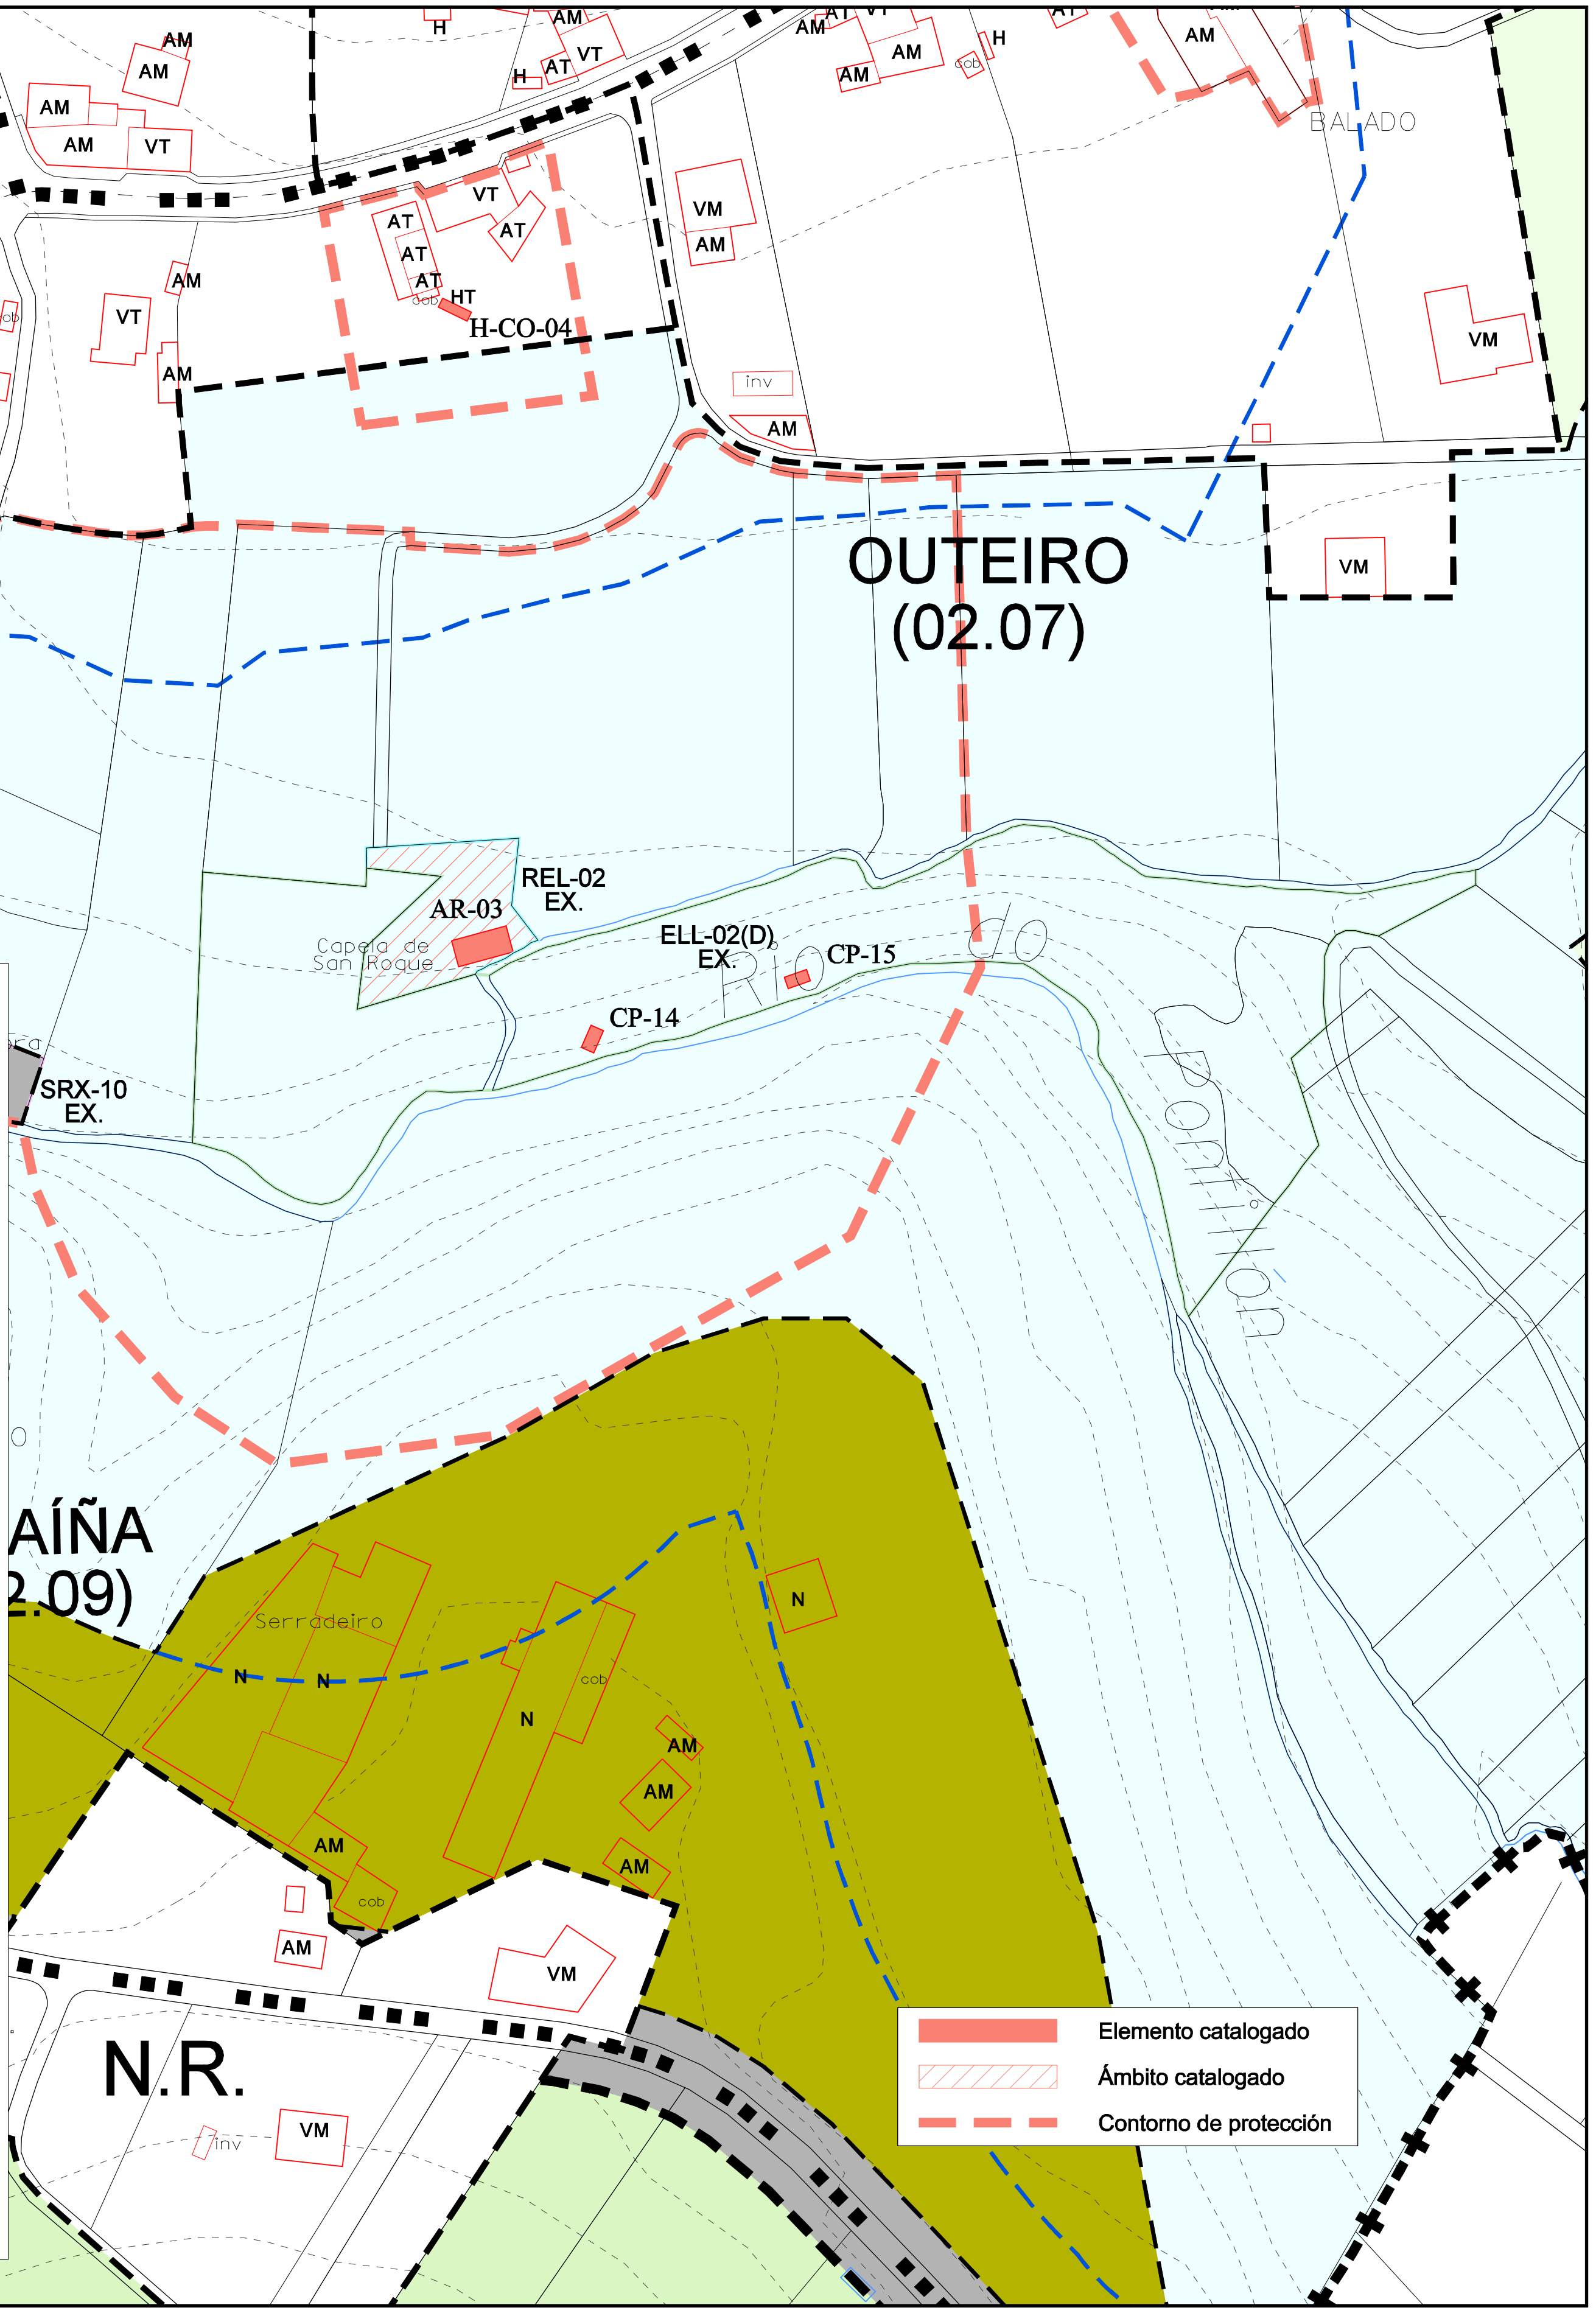
DENOMINACIÓN: Muíño do Matelo	CLAVE de IDENTIFICACIÓN
CONSTRUCCIÓN POPULAR	CP-14

Estado constructivo: O seu estado de conservación é bo.

Para a súa recuperación e posta en valor sería necesaria unha limpeza, tanto do elemento en si, como do seu ámbito.

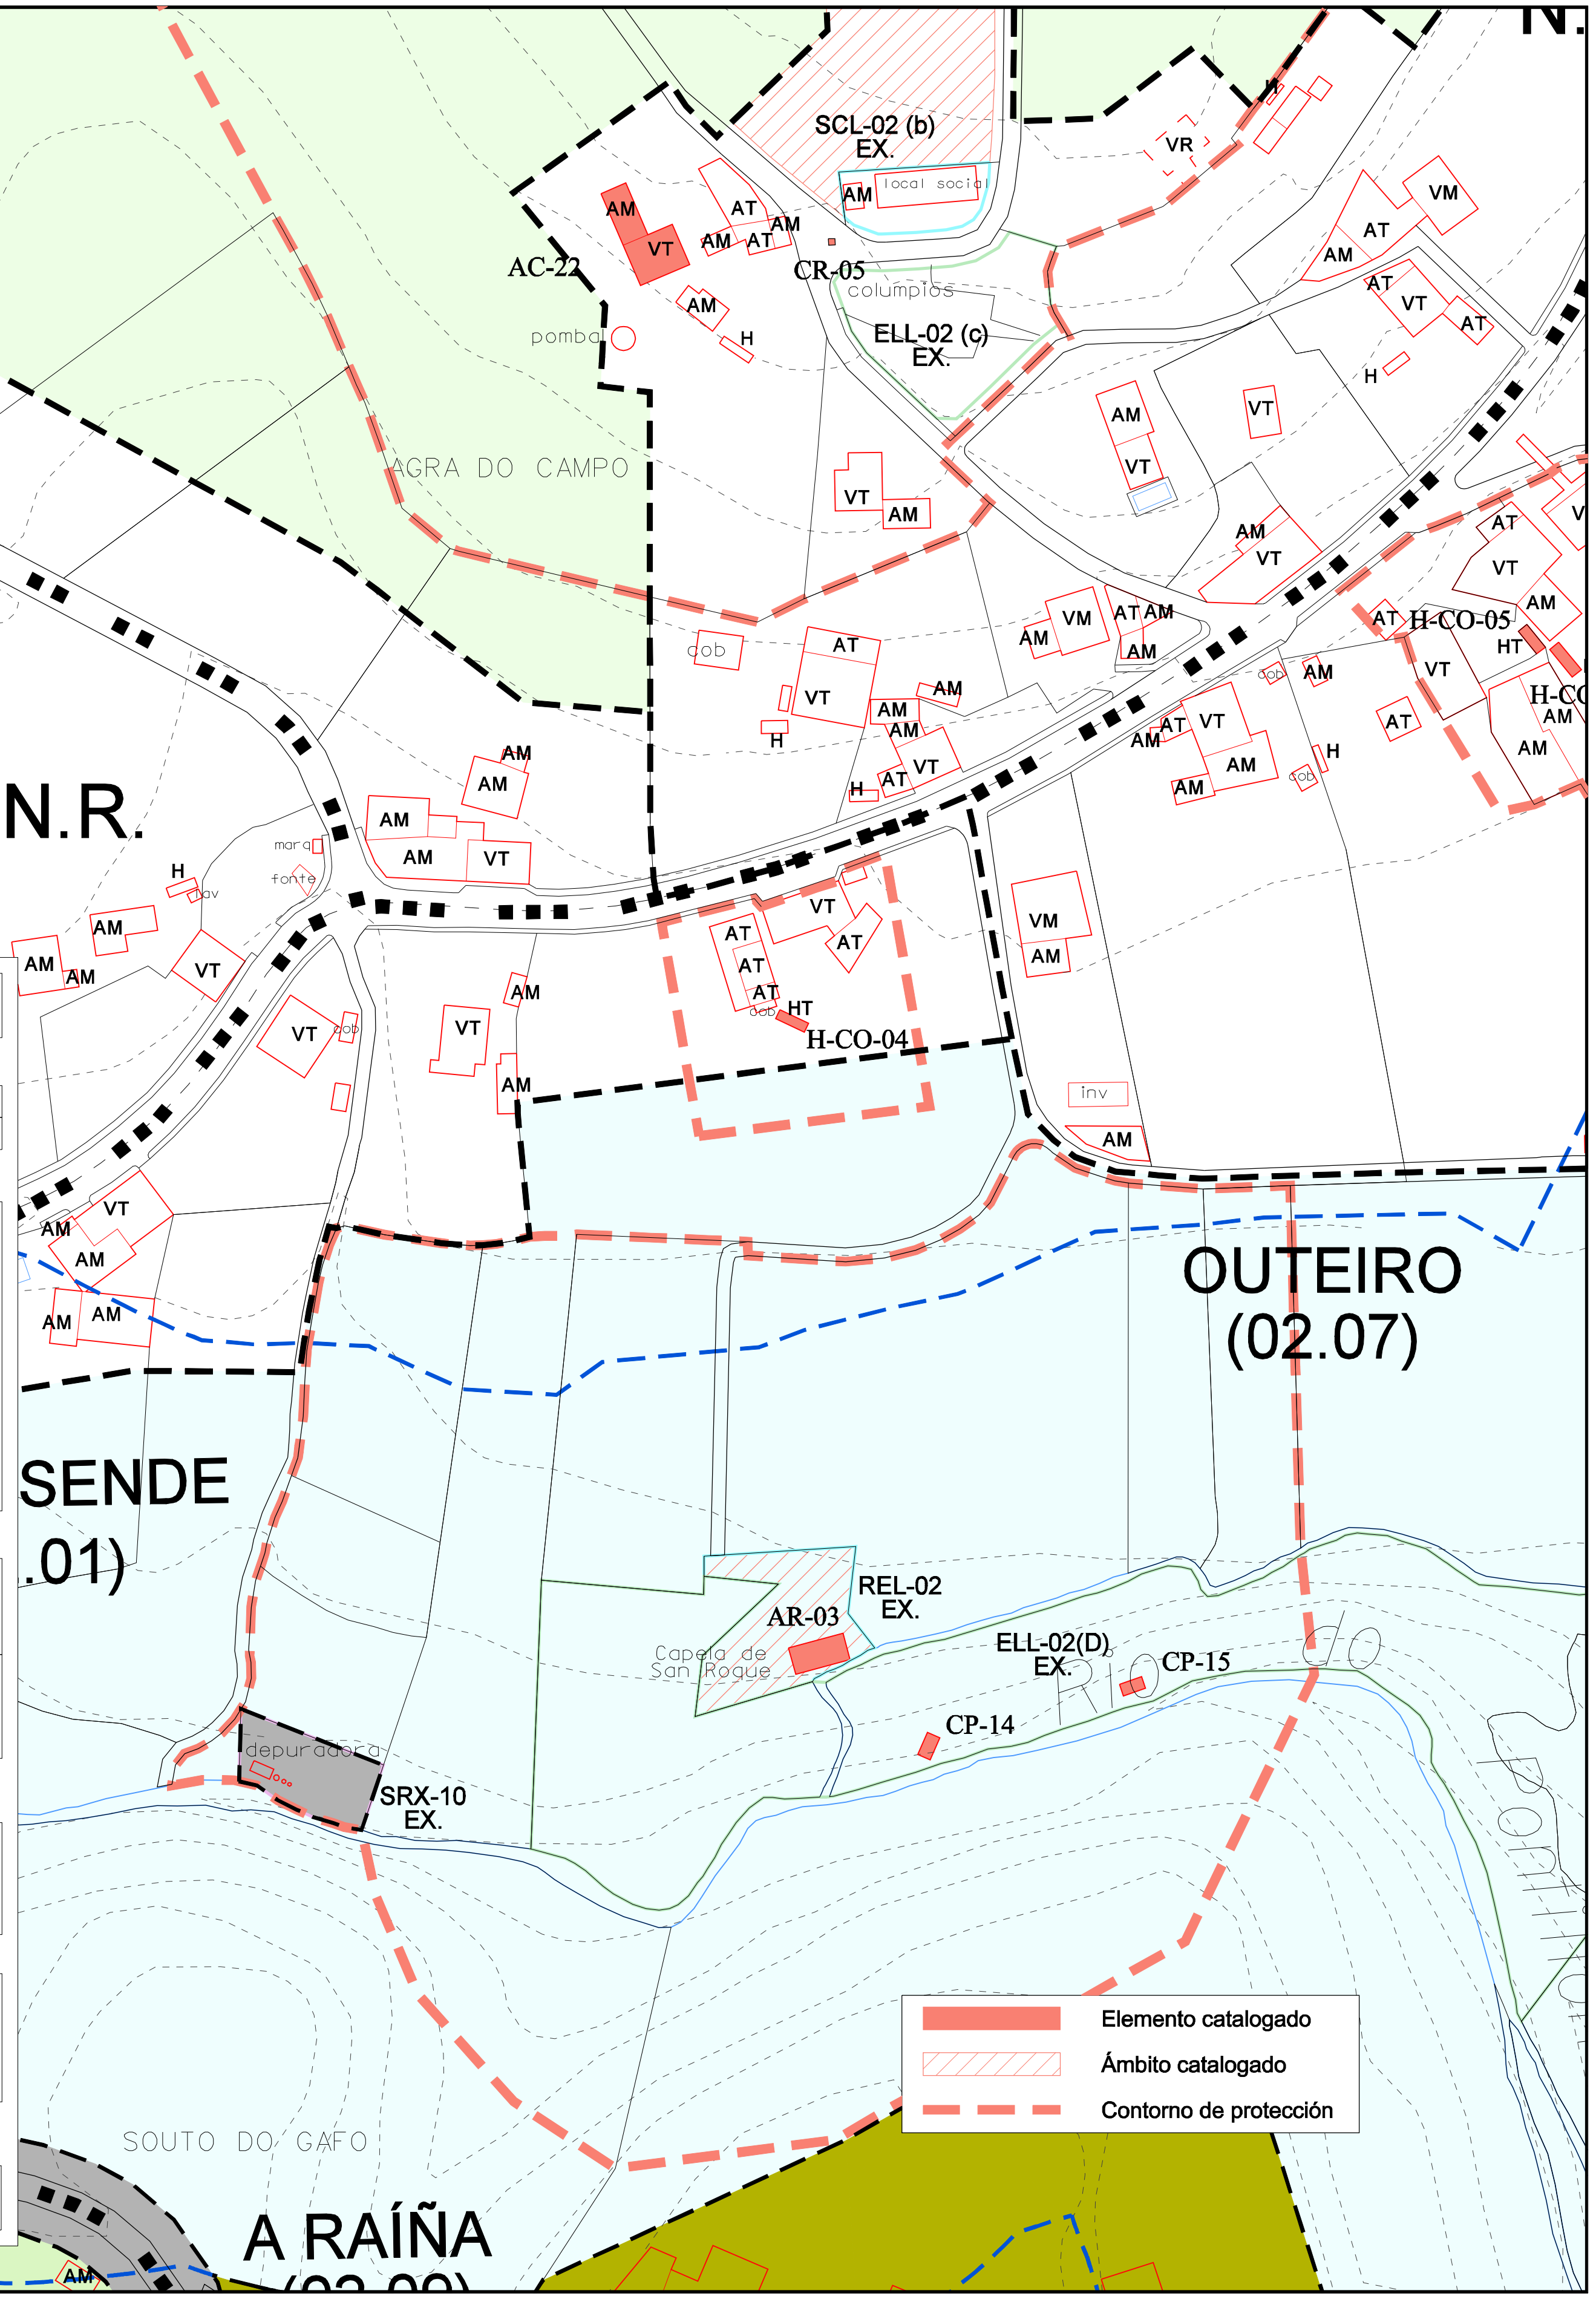
DENOMINACIÓN: Hórreo de Ardesende	CLAVE de IDENTIFICACIÓN
CONSTRUCCIÓN POPULAR	H-CO-04

Descrición: Hórreo tipo Mahía de tres vans e catro pés, corridos en todo o seu ancho, executados en cantería, coroados na súa cabeza por un tornarratos, sobre o que descansa un lintel inferior, con columnas tamén en pedra e pique coroado por sobrepena, decorado nun extremo por unha cruz e no outro por un pináculo. Os paramentos (fitas e balagustos) son de madeira, así como a porta de acceso. Cuberta a dúas augas con rematado de tella curva sobre armazón de madeira.

Estado constructivo: O seu estado de conservación é bo.

Para a posta en valor do elemento deberíase realizar unha limpeza do elemento.

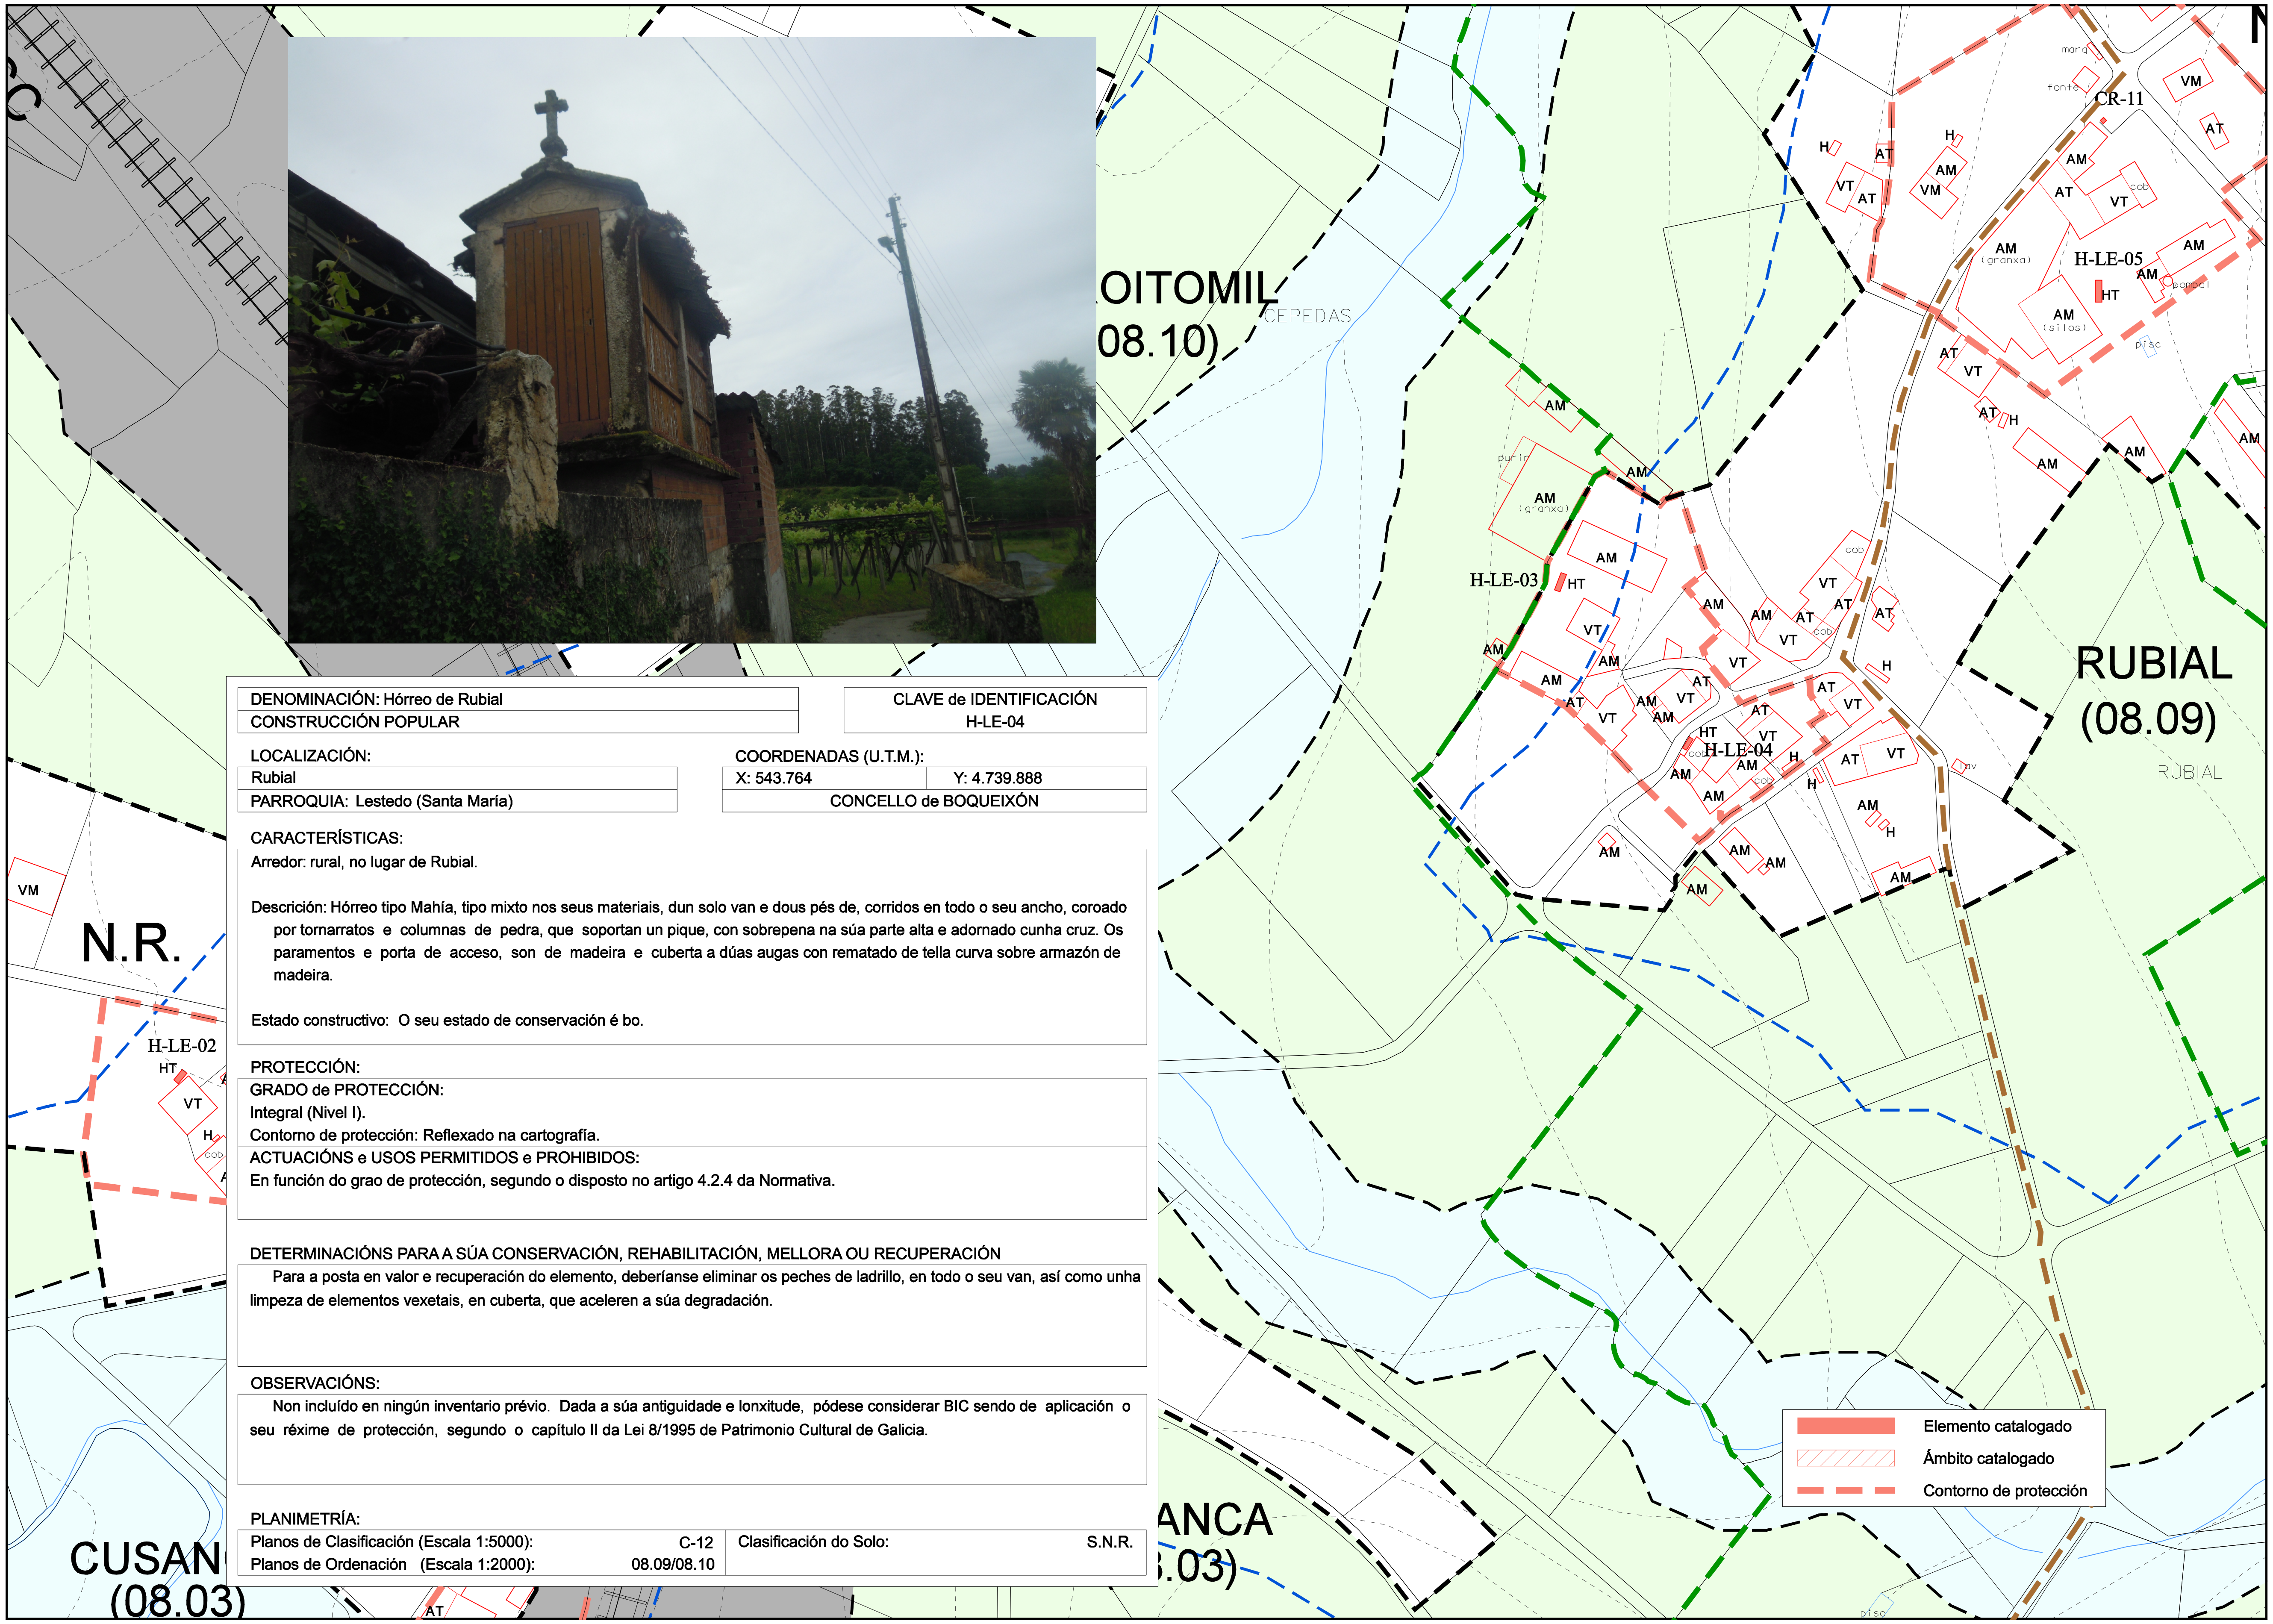
DENOMINACIÓN: Hórreo de Rubial	CLAVE de IDENTIFICACIÓN
CONSTRUCCIÓN POPULAR	H-LE-04

Descrición: Hórreo tipo Mahía, tipo mixto nos seus materiais, dun solo van e dous pés de, corridos en todo o seu ancho, coroado por tornarratos e columnas de pedra, que soportan un pique, con sobrepena na súa parte alta e adornado cunha cruz. Os paramentos e porta de acceso, son de madeira e cuberta a dúas augas con rematado de tella curva sobre armazón de madeira.

Estado constructivo: O seu estado de conservación é bo.

Para a posta en valor e recuperación do elemento, deberíanse eliminar os peches de ladrillo, en todo o seu van, así como unha limpeza de elementos vexetais, en cuberta, que aceleren a súa degradación.
